Gällivare kommun

# Del av Dundret 5:4

## PM Slamströmmar

Uppdragsnr: 1075100 Version: 2 Datum: 2025-11-20

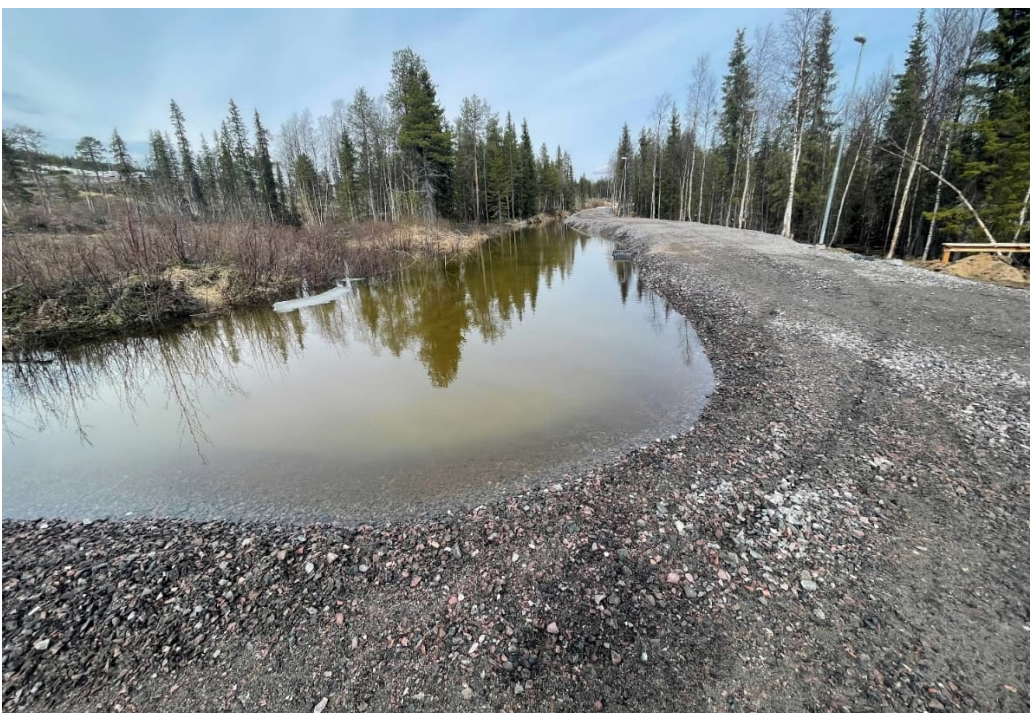
Figur 14. Vattenstånd i dike 5 (2022-05-24) efter en tid av snöavsmältning. Från vattenspegeln upp till körbanan finns ca 0,4 meters marginal.

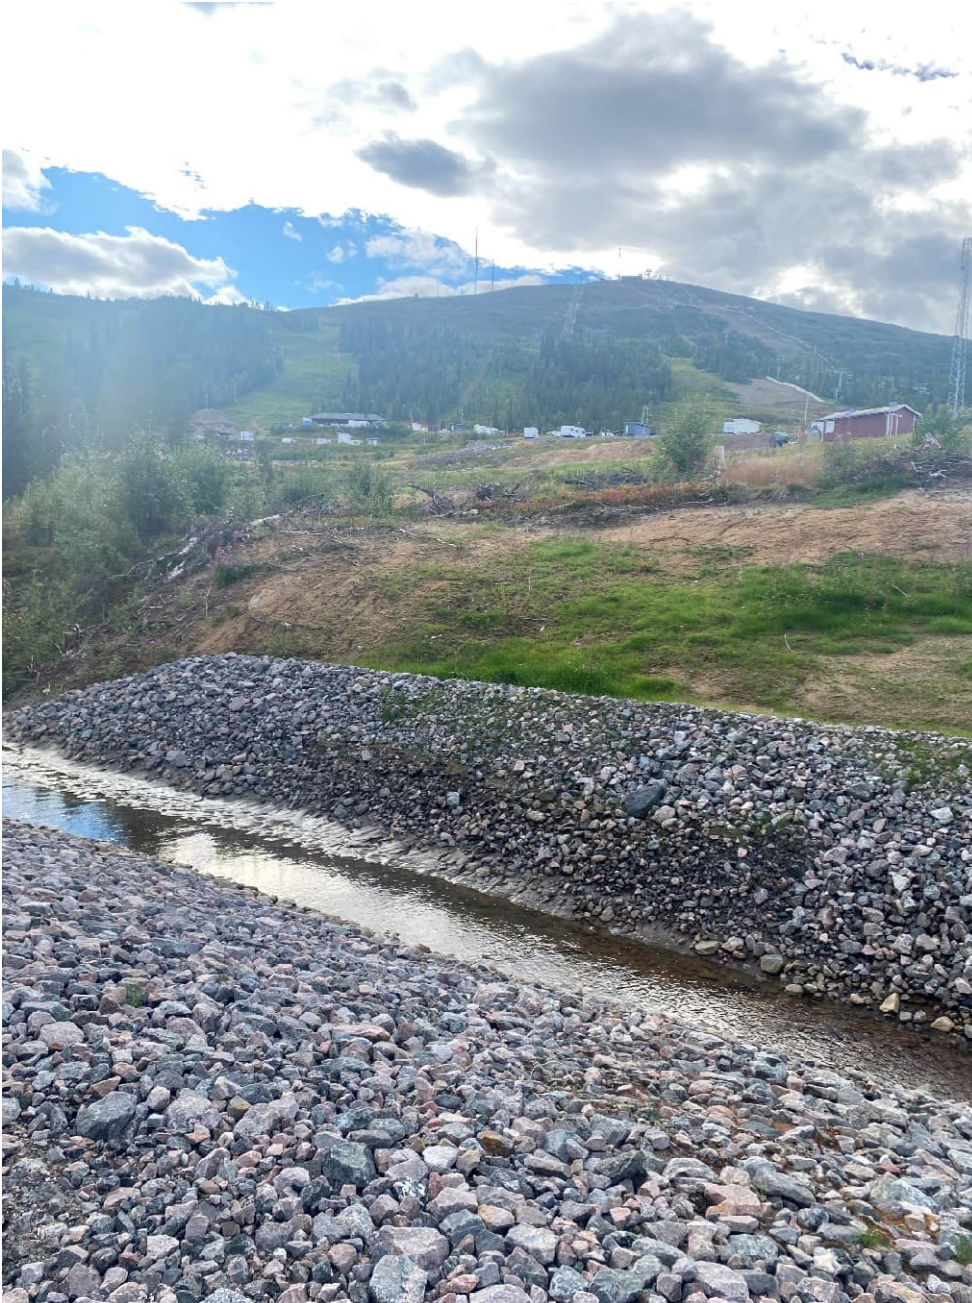
Figur 15. Vattenstånd i dike 5 2022-08-23 efter några förhållandevis regniga veckor.

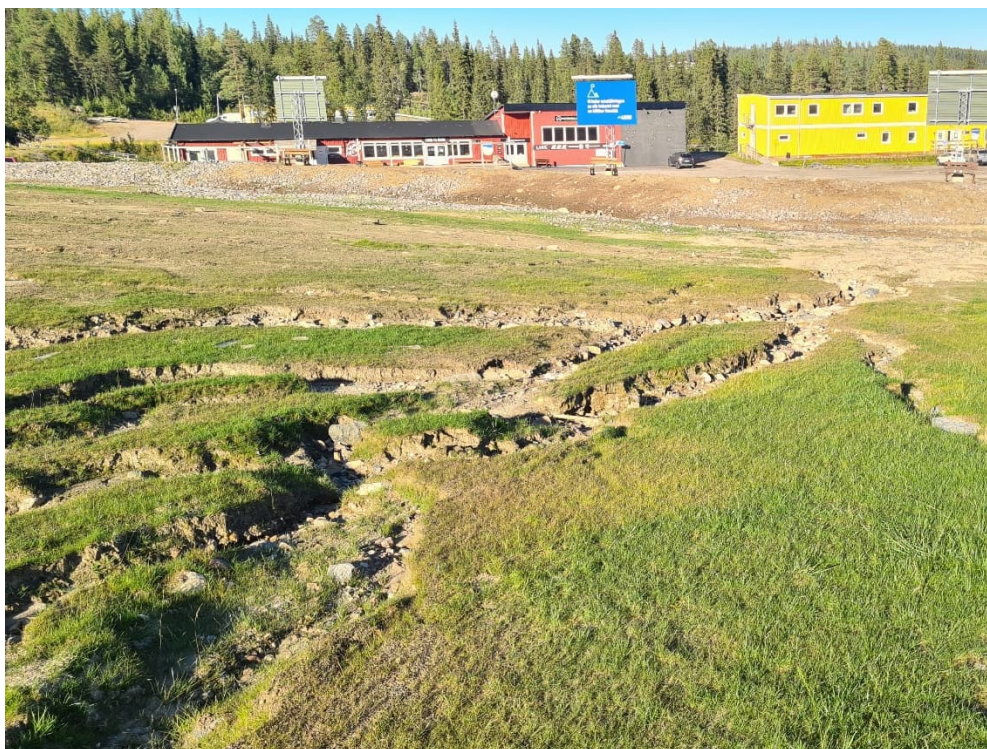
Figur 21 visar erosionsskador i en skidbackes nedre delar.

Figur 21. Erosionsfåror i nedre del av slänt (ur Norconsult, 2022-06-30).

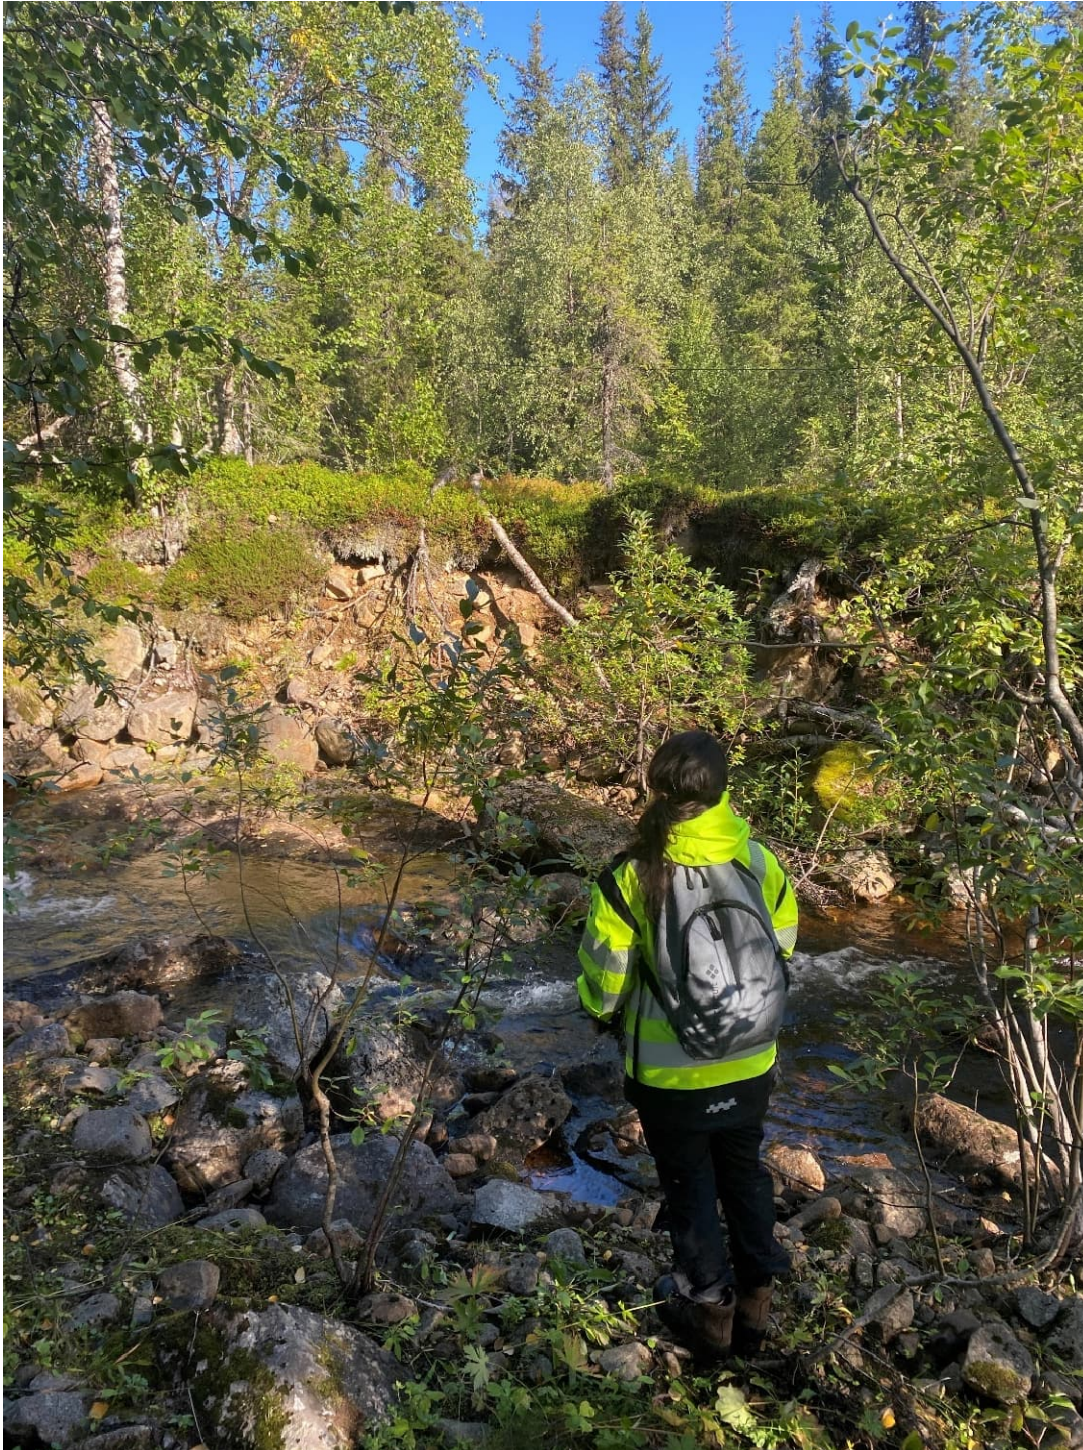
Figur 22. Mindre jordskred alternativt ras på bortre sidan av bäcken, lokaliserat under fältarbetet. IMG\_7292.jpg. Se läge i bilaga C.

Vid fältarbete med geotekniker och kvartärgeolog har graden av erosion bedömts som liten. Det mindre raset/skredet i Figur 22 bedöms utgöra ett undantag. Dalgången (av SGI benämnd ravin) har inte nämnvärt förändrats sedan SGI utförde sin kartering 2016 och bedöms nu vara främst glacialt och glaciofluvialt skapad. Myndighetens huvudsakliga slutsats att områdets bör hållas under observation med jämna intervall kvarstår.

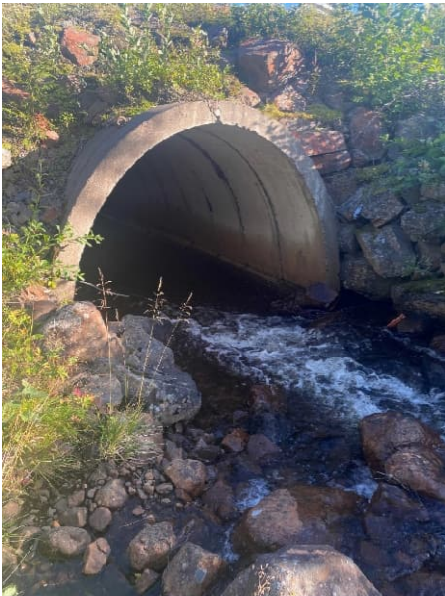
Figur 23. Vägtrumma med inspektionsbehov. IMG\_7190.jpg

Efter vårflojd och ihållande intensiva regn ska vägtrumman (se Figur 23) och de kala, blottade jordpartierna i skidbackarna besiktas och eventuellt åtgärdas. Inspektionerna sker efter behov, dock minst en gång per år.

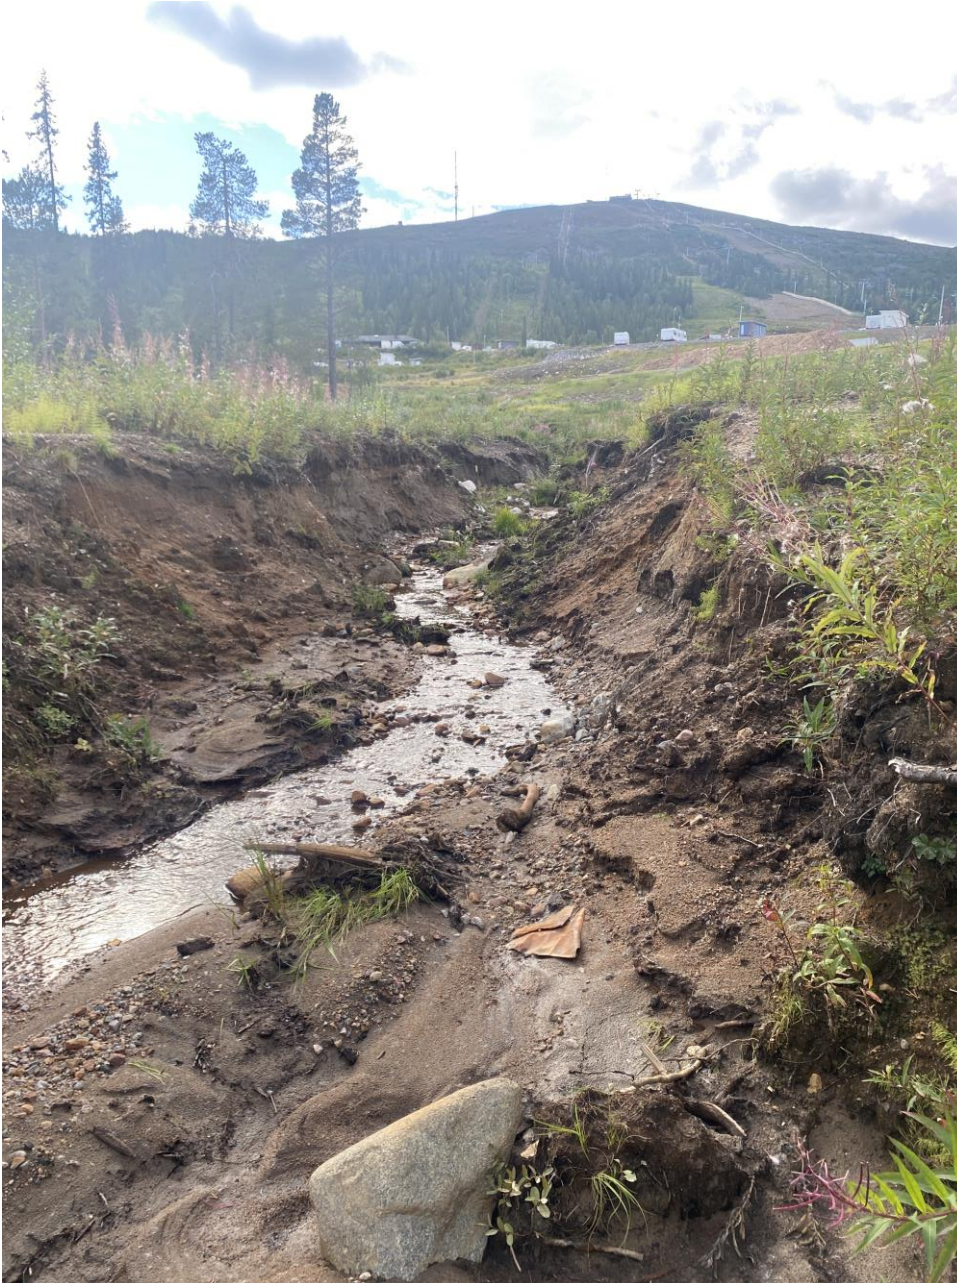
*Figur 1. Bäck-/dikesavsnitt innan anslutning till kontrollerat dike. Erosion förekommer som synes, troligen orsakad som en anpassning till bottennivån i dike 5. Erosion har skett nedströms släntfot (bakom husbilar), d.v.s. topografiska förutsättningar för slamströmmar saknas. IMG\_7116.jpg.*

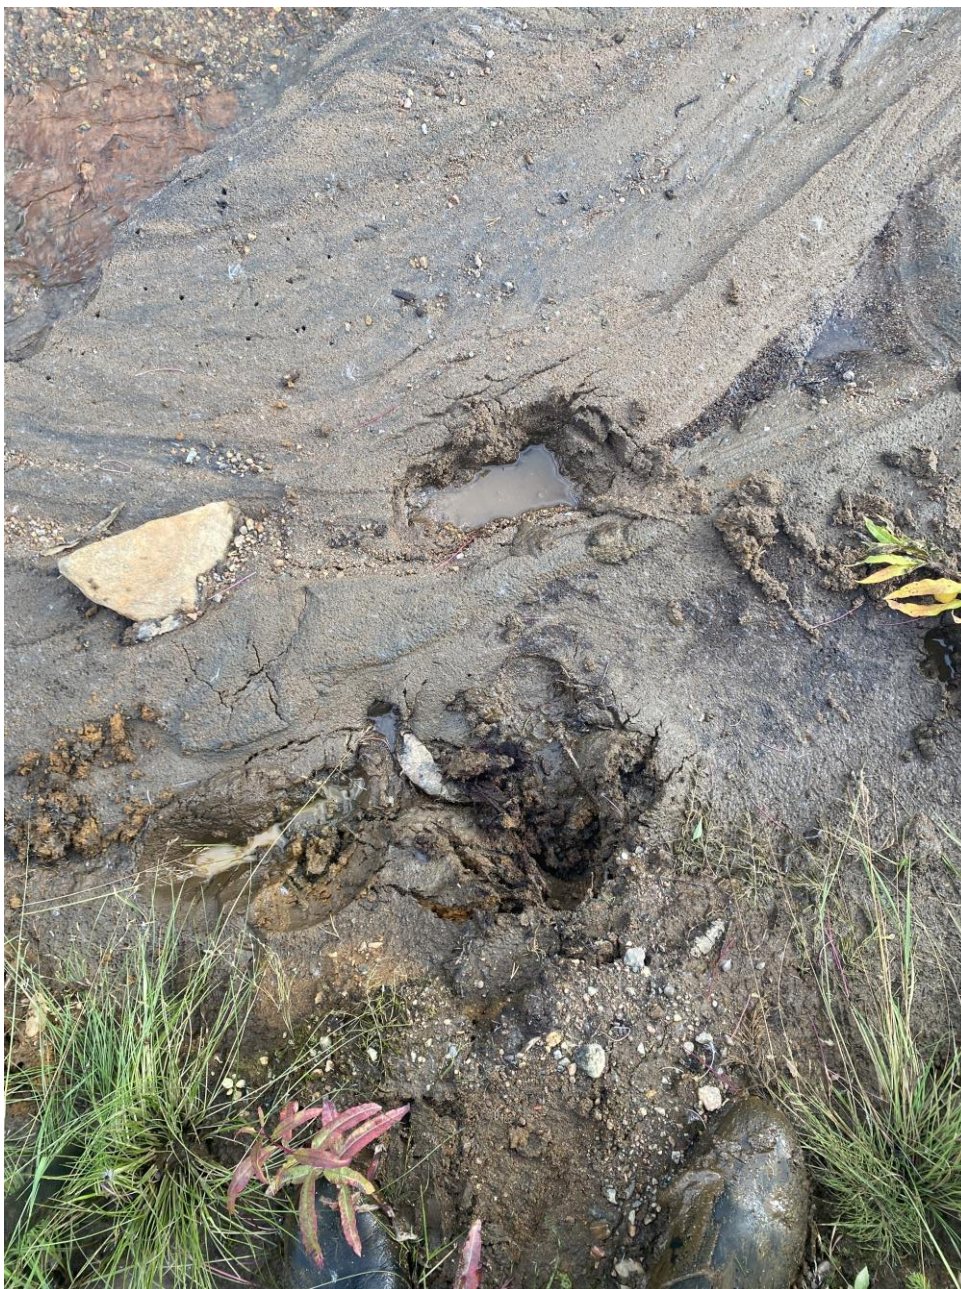
Figur 2. Massor är mjuka. Notera fotspår till ca 0,15 meters djup. IMG\_7118.jpg

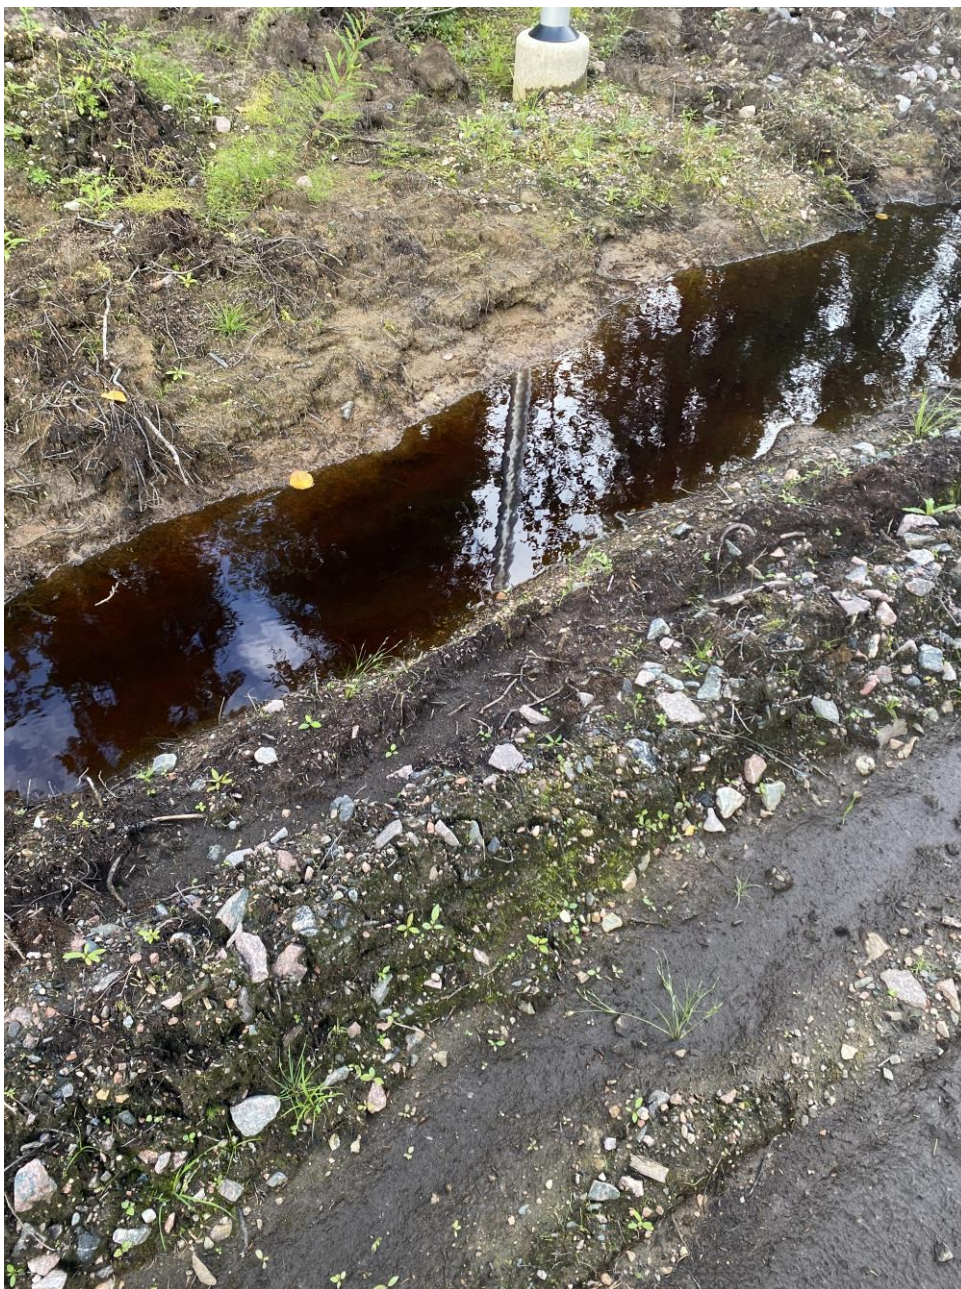
Figur 3. Dike invid väg. Vattenyta omkring 0,7 meter under omgivande mark. IMG\_7129.jpg.

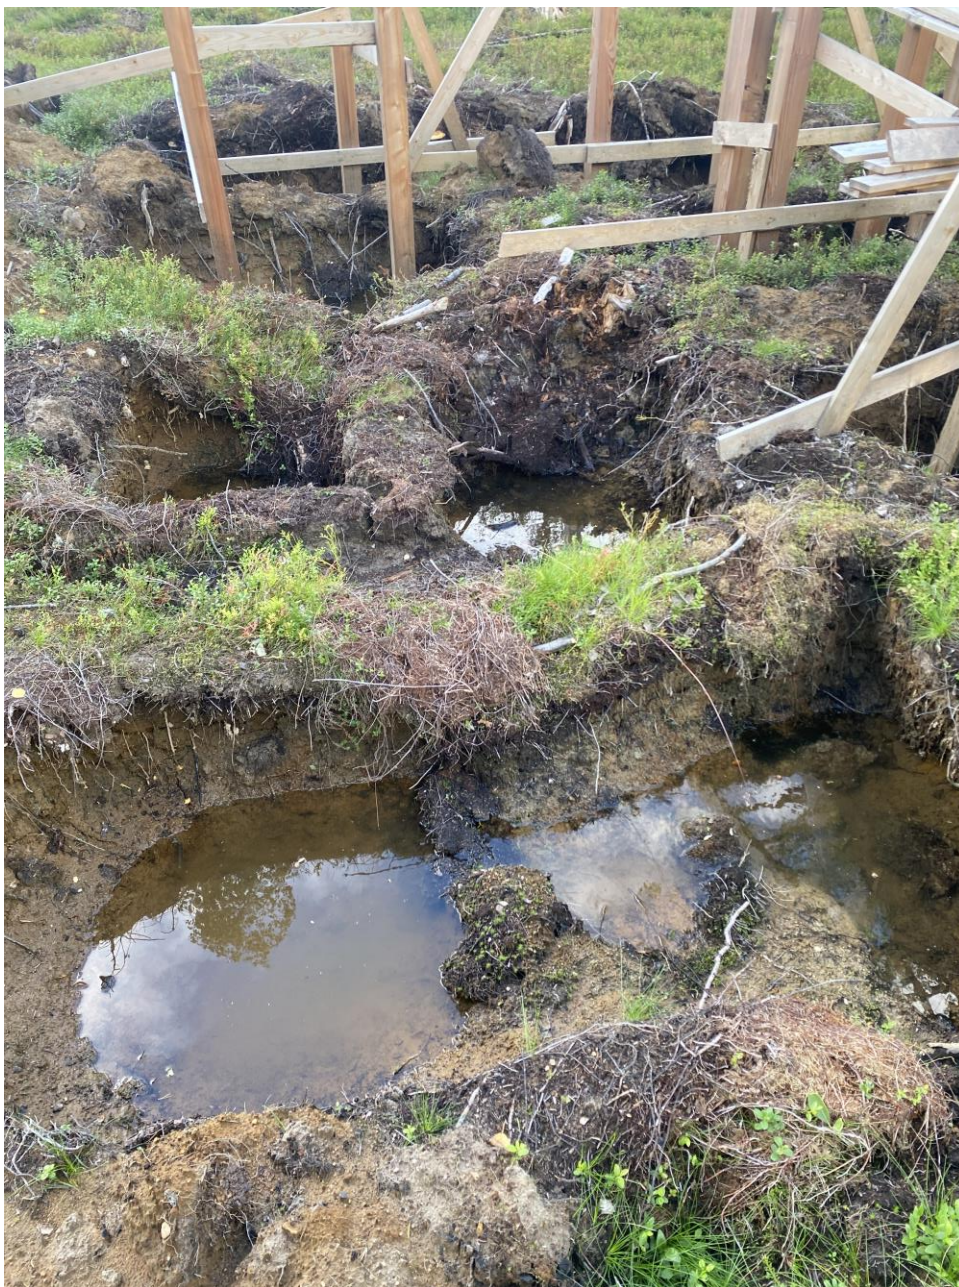
Figur 4. "Provgropar" i anslutning till byggarbetsplats för nytt utegym eller liknande. Vattenyta ca 0,3 meter under omgivande mark. IMG\_7132.

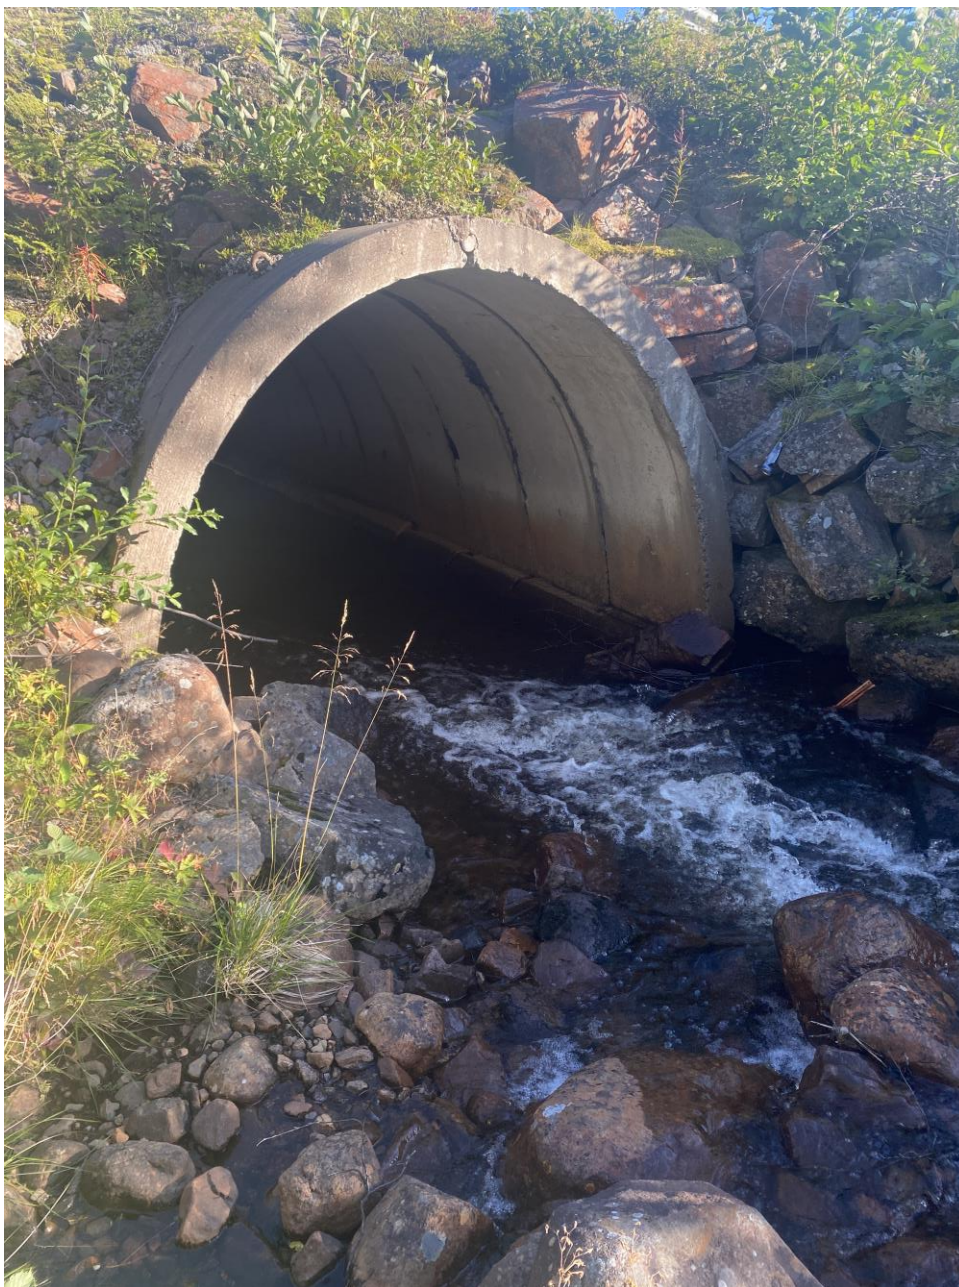
*Figur 6. Kulvert under väg. Notera missfärgningen som indikerar en vanlig högvattennivå 0,5 meter över den vid fältarbetet aktuella. IMG\_7190.jpg.*

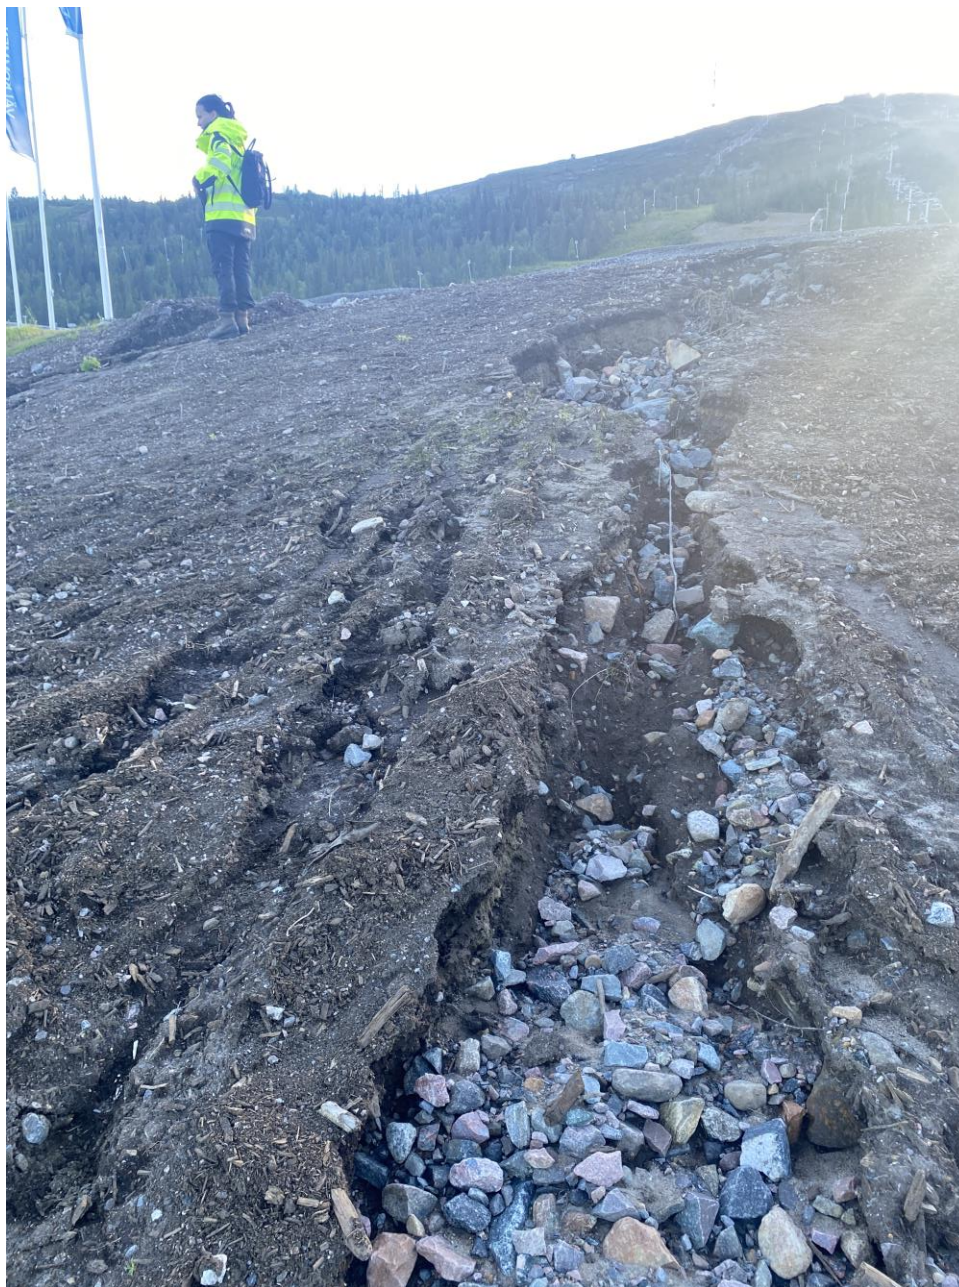
Figur 7. Erosionsfårer i utlagd matjord. IMG\_7192.

I de områden där markarbeten skett uppger årsanställd personal att det varit svårt att få gräs att ta sig trots att man förbättrat förutsättningarna genom utläggning av matjord. Förslagsvis kan sådden antingen skyddas med nedbrytbara erosionskontrollsmattor eller genom att sätta småväxt vegetation (sticklingar). Alternativt eller som komplement kan sådden skyddas mot uttorkning genom användandet av så kallad hydrosädd där man med hjälp av ett fuktigt gromedia ger fröer ökade förutsättningar för bra och snabb etablering. Återetablering

av gräsytor ska göras för att minska småskalig erosion och därigenom undvika att nya framtida slamströmsrännor utbildas.

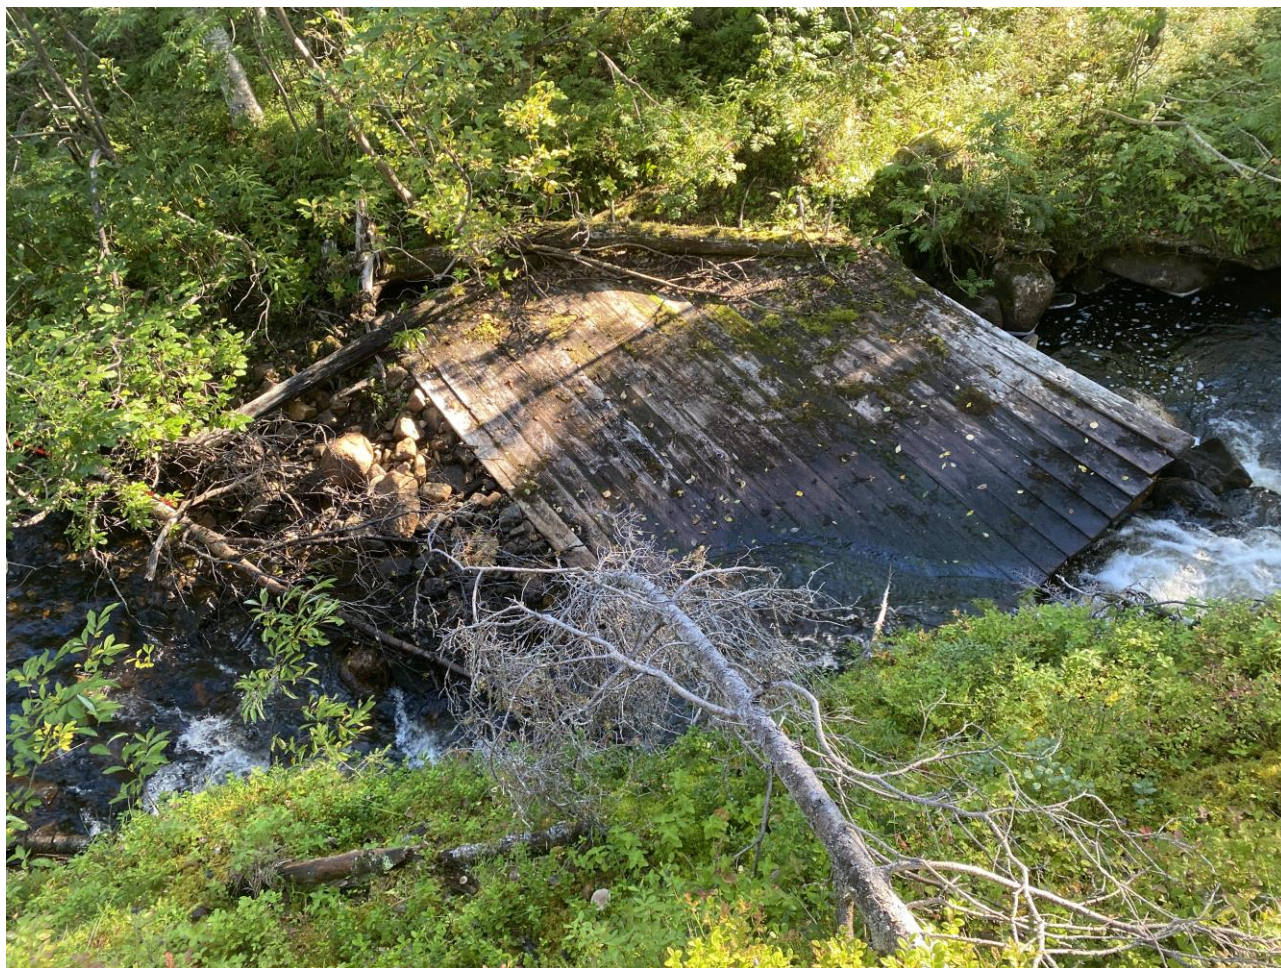
Figur 9. Bråte i dunderbäcken, bland annat körbana från gammal bro. IMG\_7241.jpg.

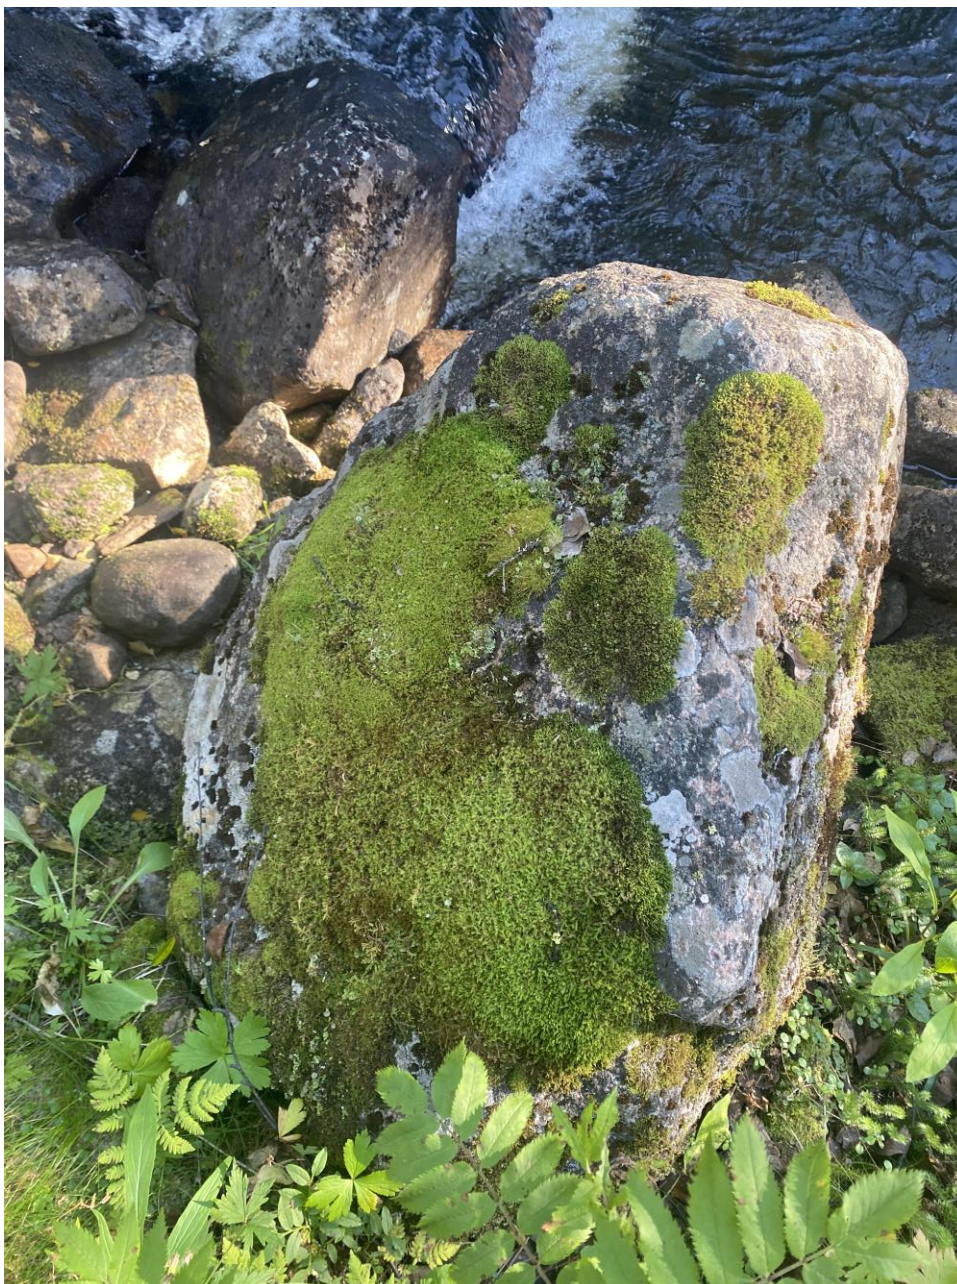
*Figur 10. Block nära Dunderbäcken. Påväxten av lav och mossa indikerar att inga slamströmmar varit aktiva i modern tid. I höjd med bilden har högsta högvattennivå bedömts till ca 0,5-1,0 meter över vattenståndet som rådde vid fältarbetet. IMG\_7260.jpg.*

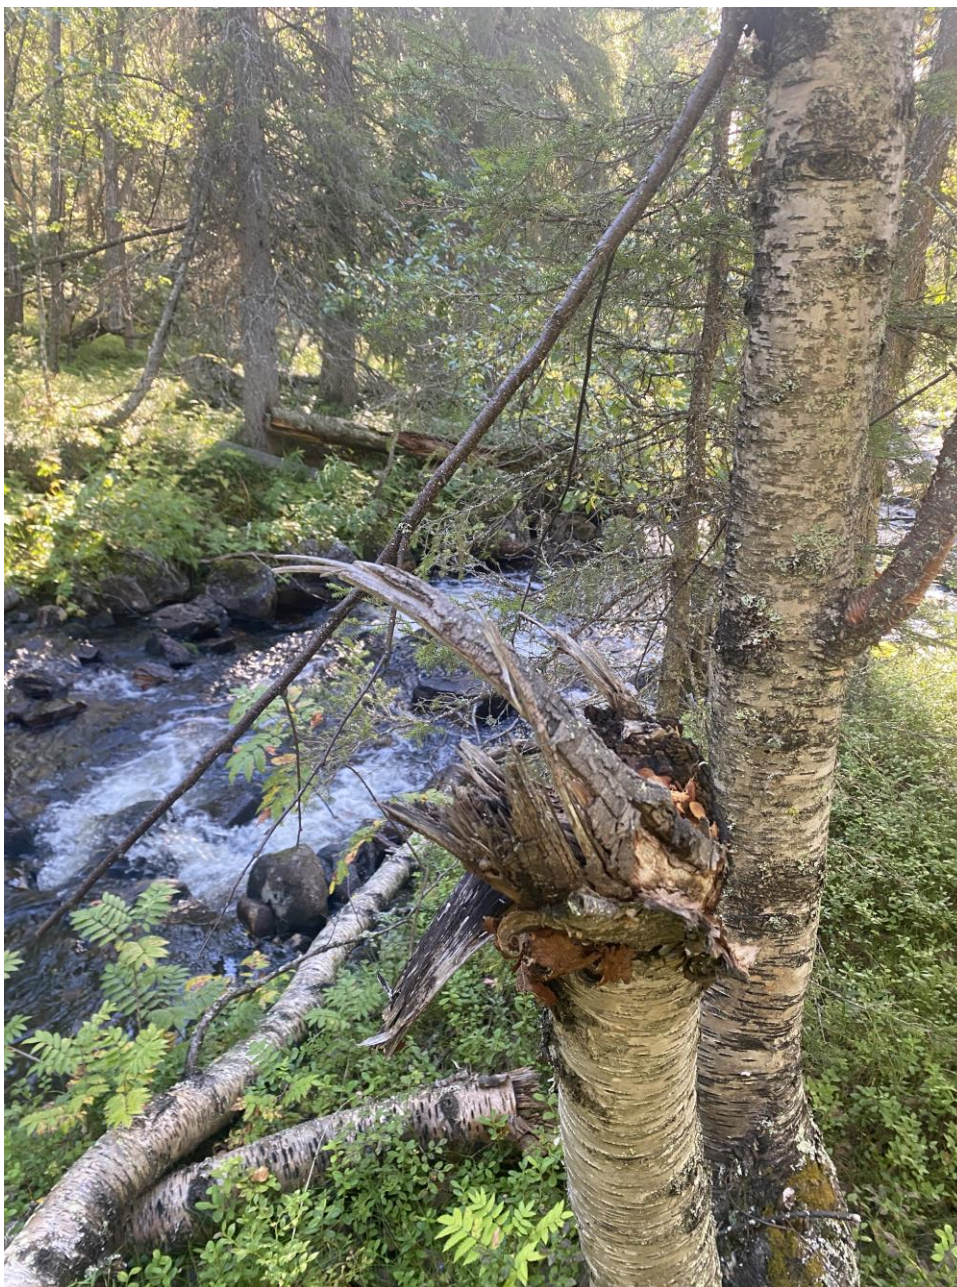
*Figur 11. Knäckta trädstammar har noterats på flera ställen längs Dunderbäcken. Högsta högvatten ungefär 0,5 meter över vattenståndet den 2022-08-26. IMG\_7266.jpg.*

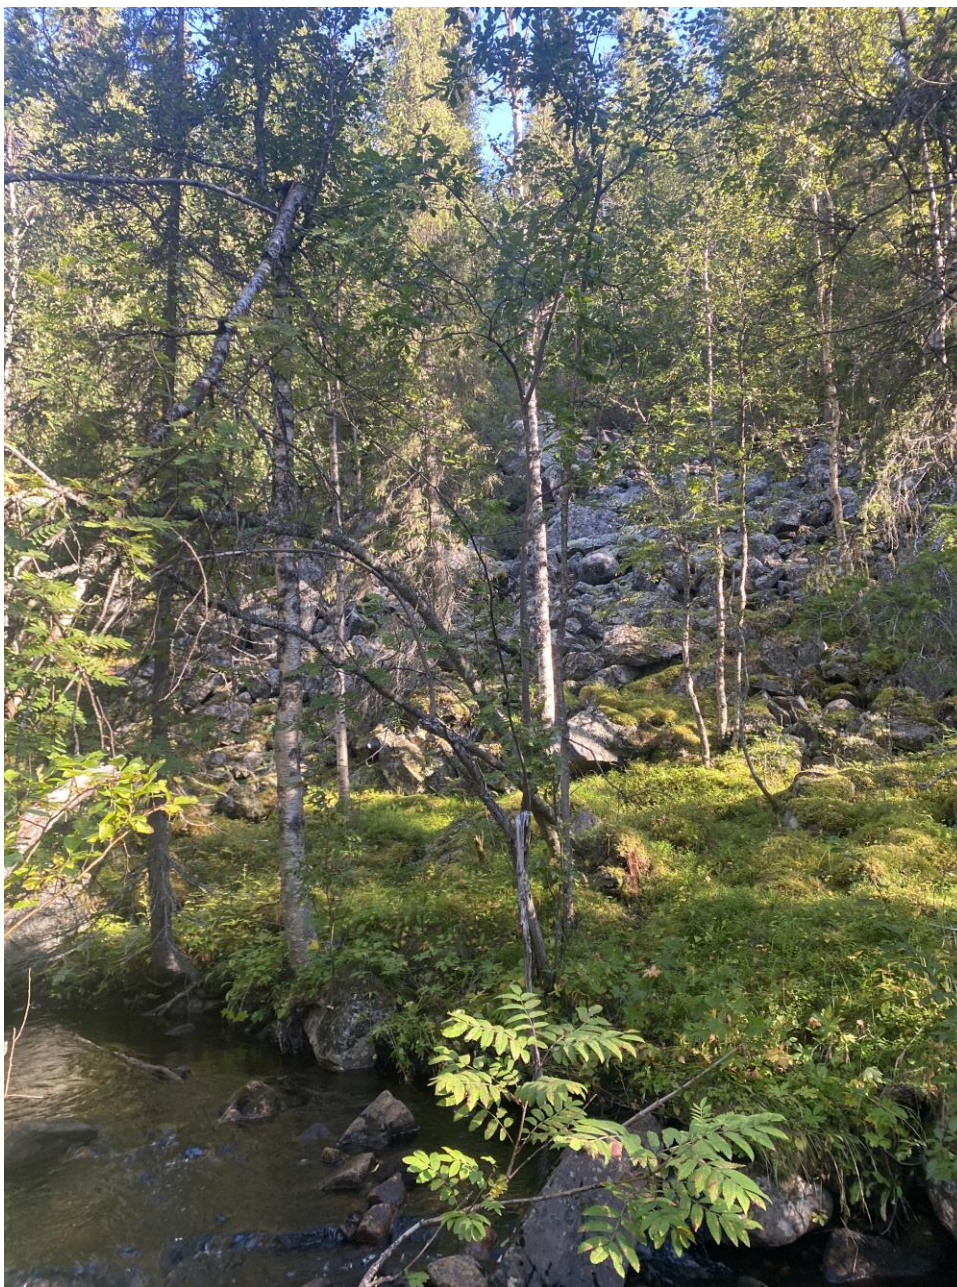
*Figur 12. Rasbrant (morän). Påväxt av lav indikerar att branten varit aktiv för många år sedan. Enstaka block kan ha nått Dunderbäcken. IMG\_7268.jpg*

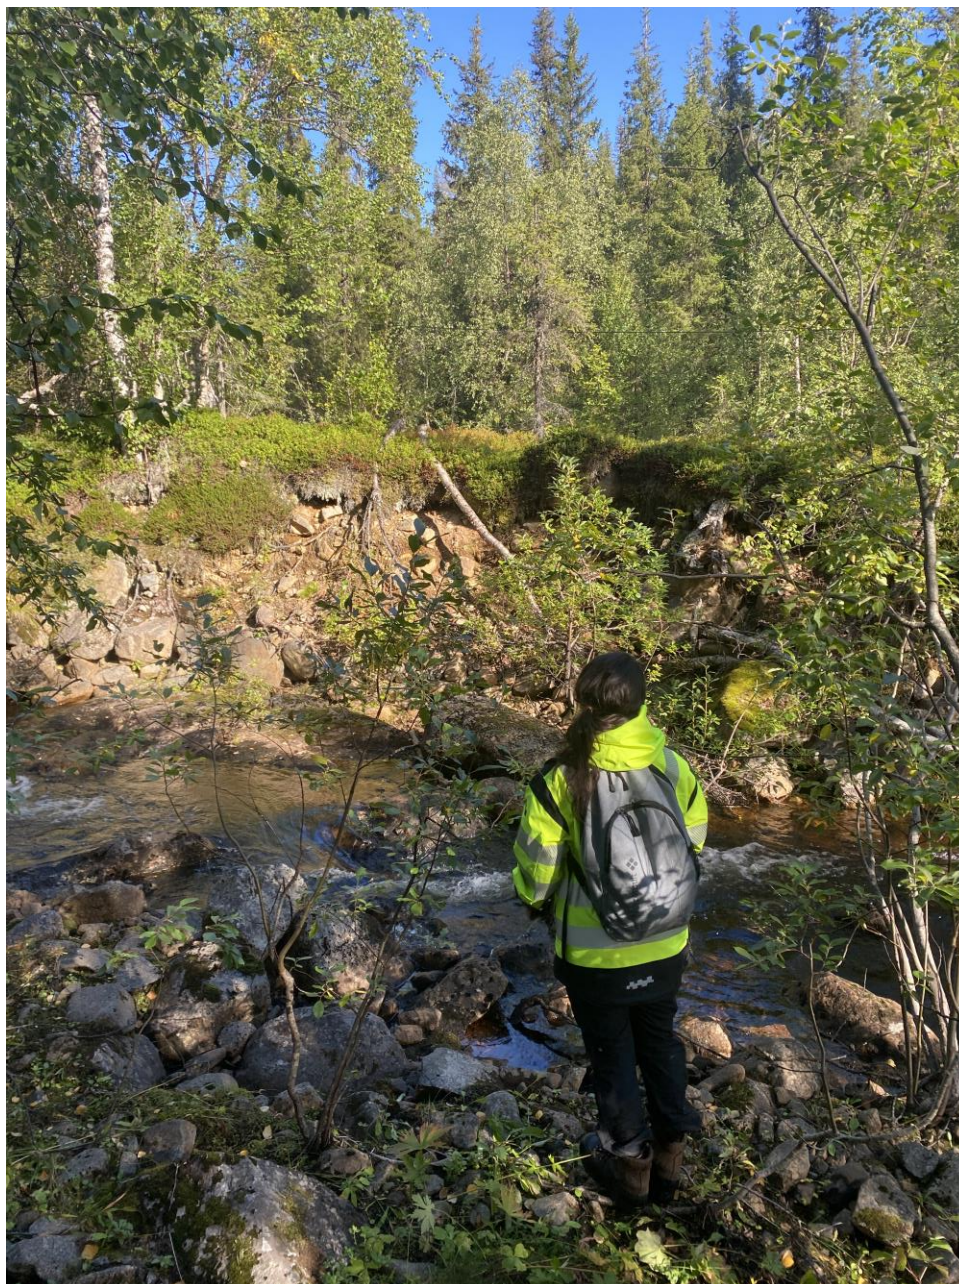
Figur 13. Mindre skredärr/erosionssläpp vid Dunderbäcken. Ärret är omkring 6 x 3 meter i plan och bakkanten är ca 2,5 meter hög. IMG\_7292.jpg.

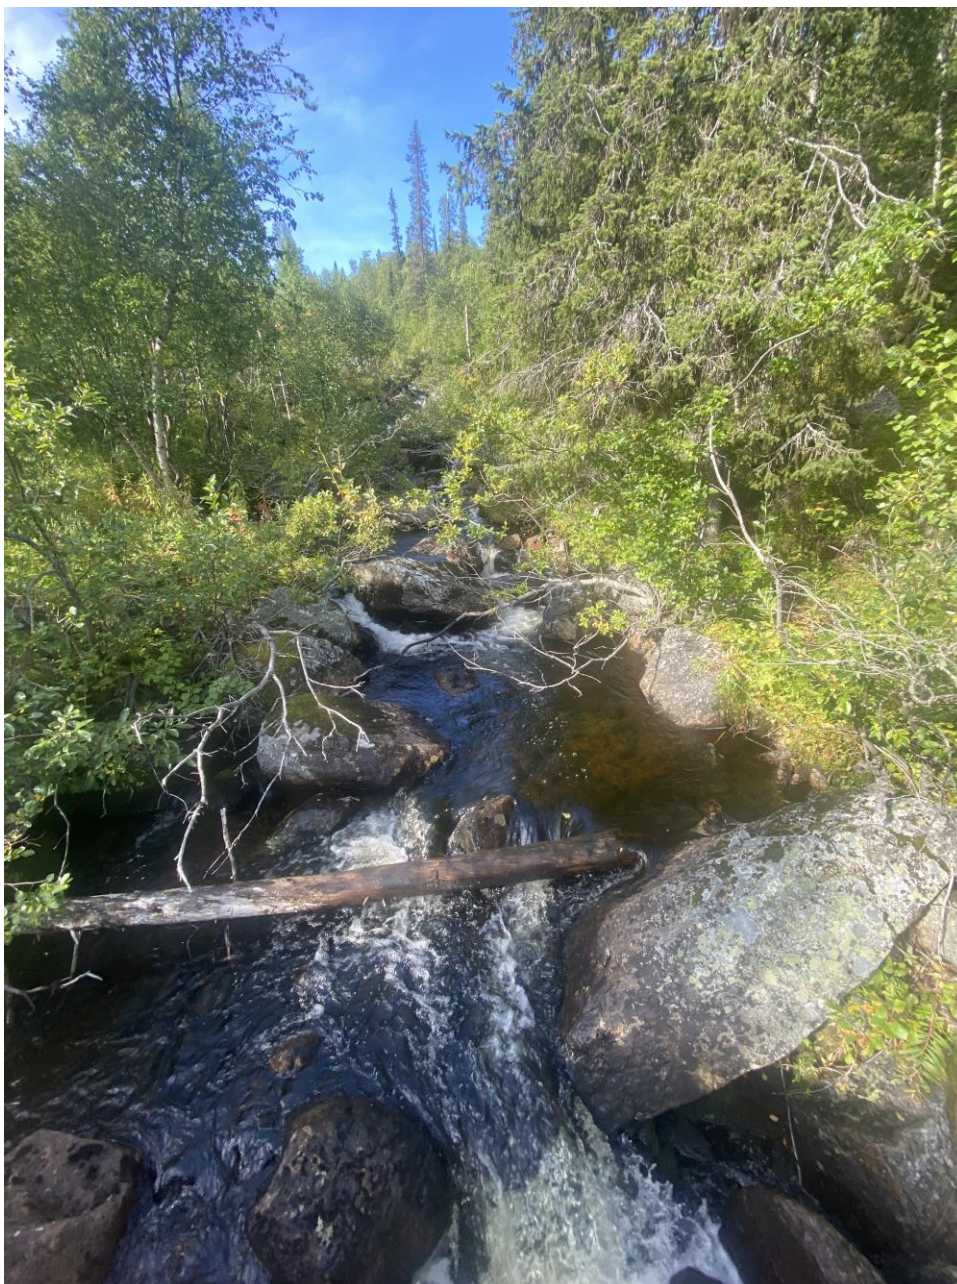
*Figur 14. Från fotopunkt IMG\_7310.jpg och uppströms är jordtäcket av mycket begränsad mäktighet. Block förekommer fortsatt.*

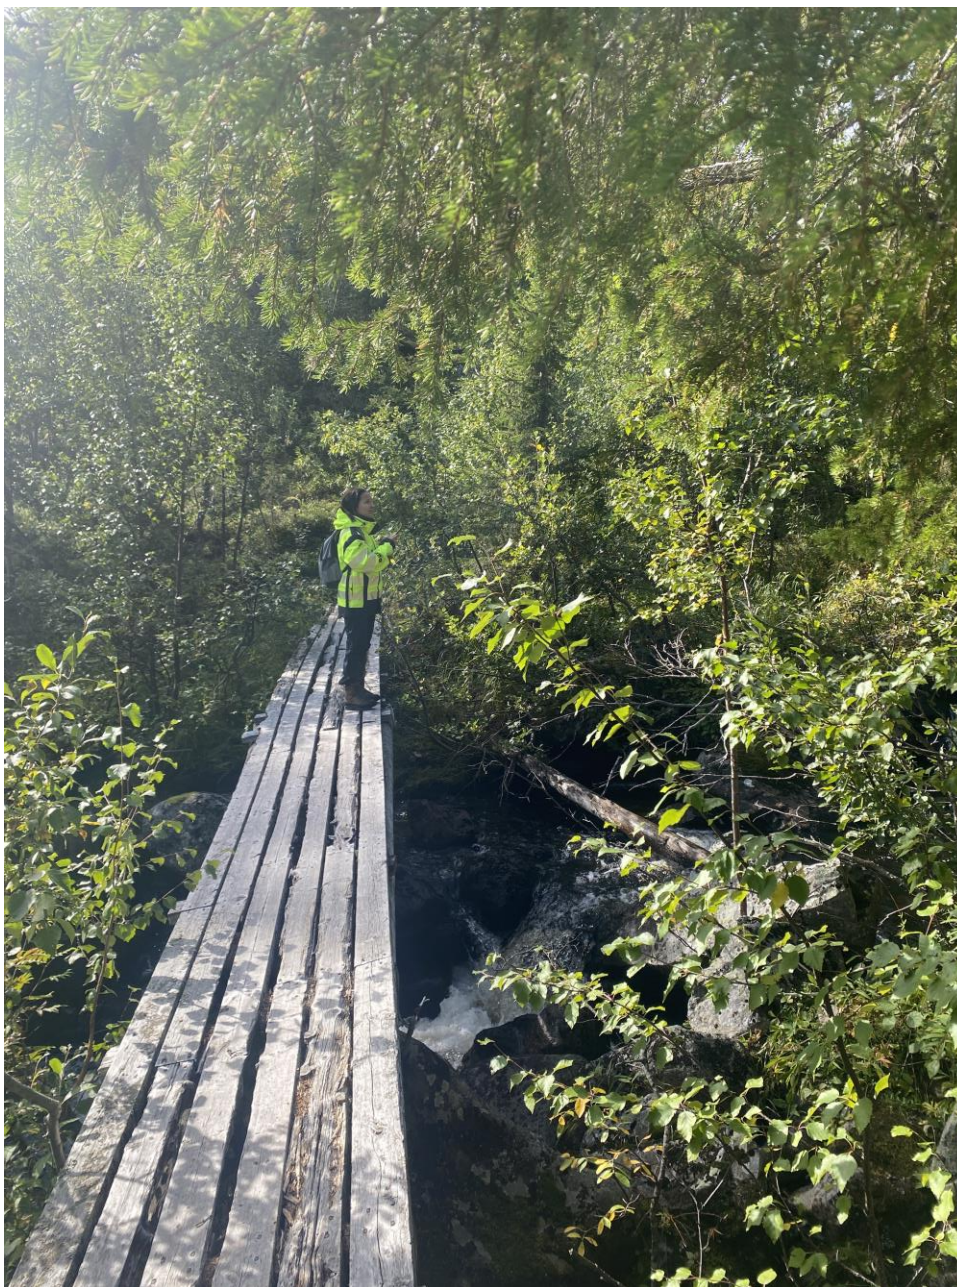
*Figur 15. Inget ökat underhållsbehov för broar/spänger har uppmärksammats hos den årsanställda personalen gällande eventuella högvattens- eller slamströmsepisoder. IMG\_7313.jpg.*

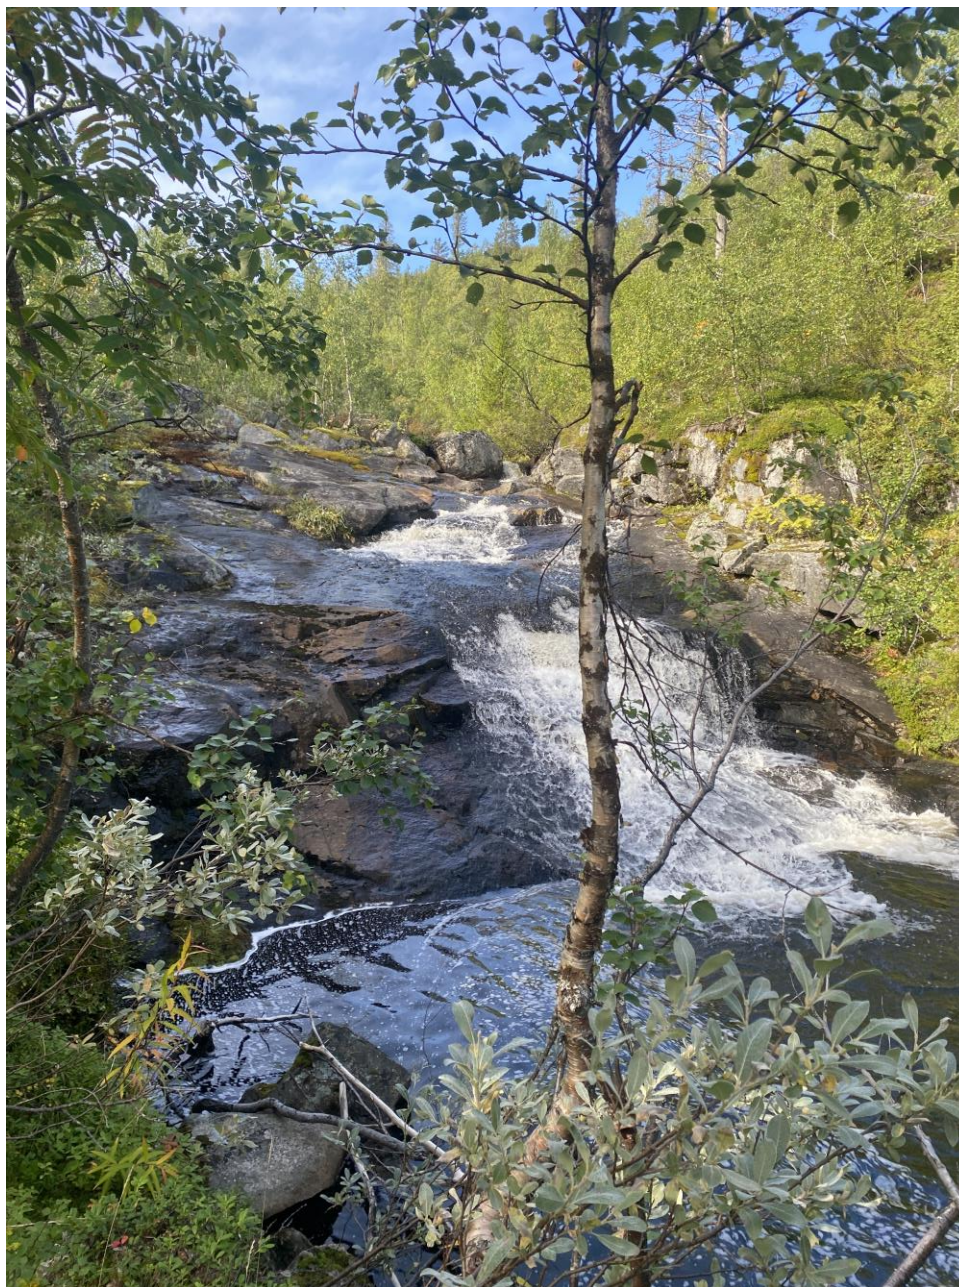
Figur 17. Som synes fortsatt mycket begränsade jordmaktigheter. IMG\_7318.jpg.
