Gällivare kommun

# Del av Dundret 5:4

## PM Slamströmmar

Uppdragsnr: 1075100 Version: 2 Datum: 2025-11-20

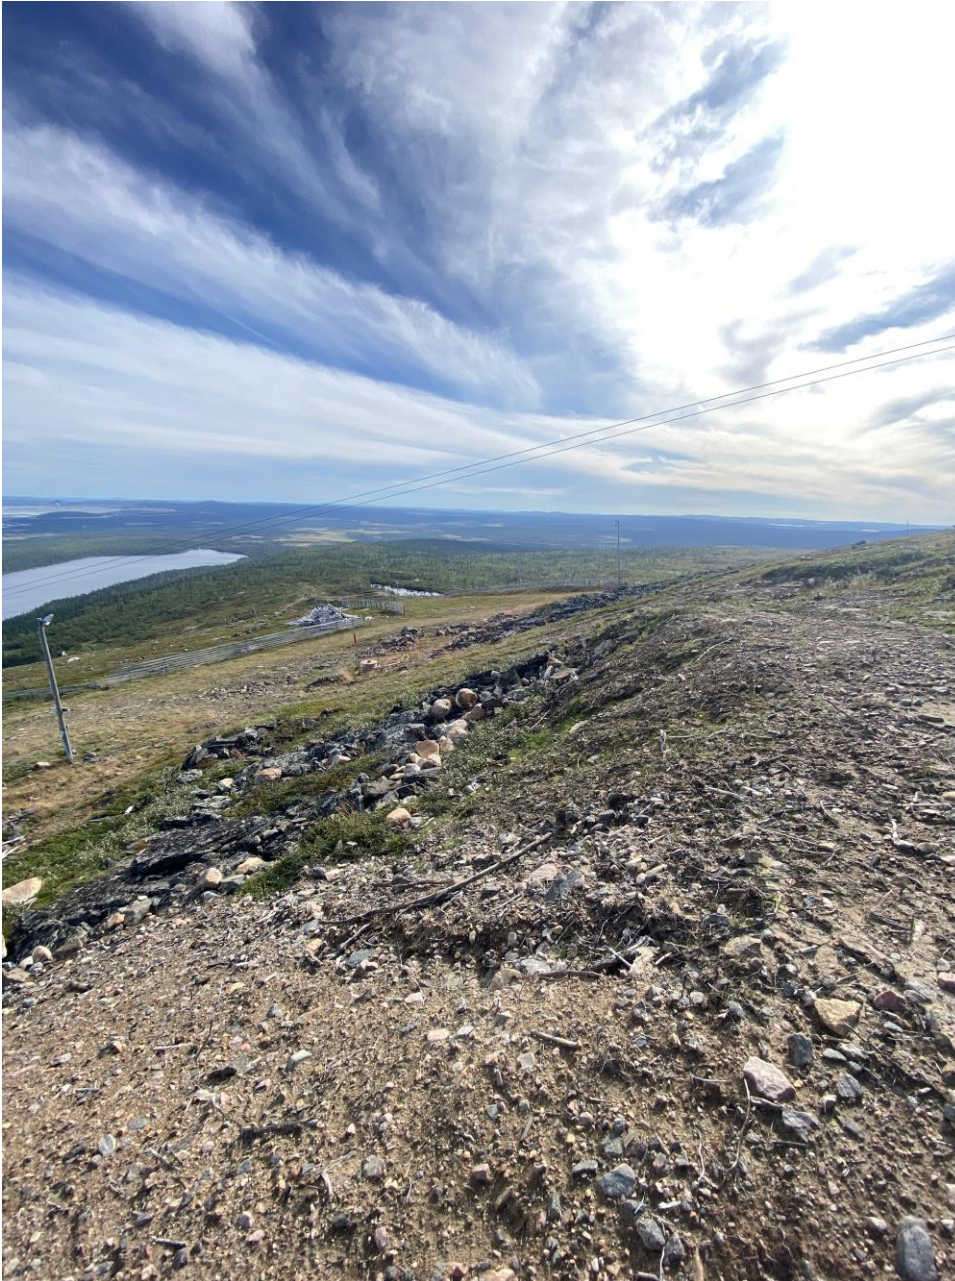
Figur 22. Blottad jord. IMG\_7355.jpg.

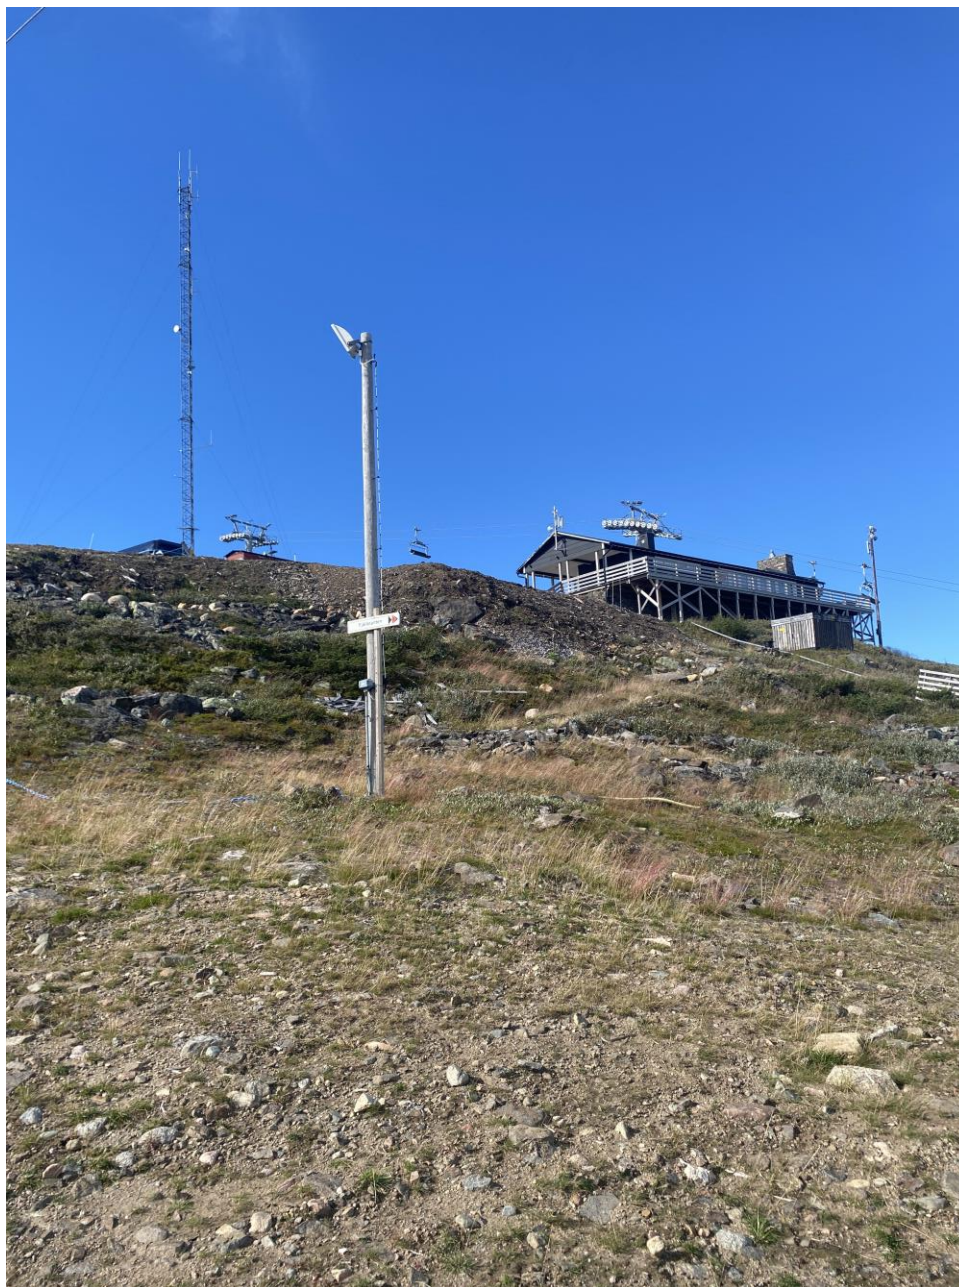
Figur 23. Uppfyllnad och blottad jord. IMG\_7358.jpg.

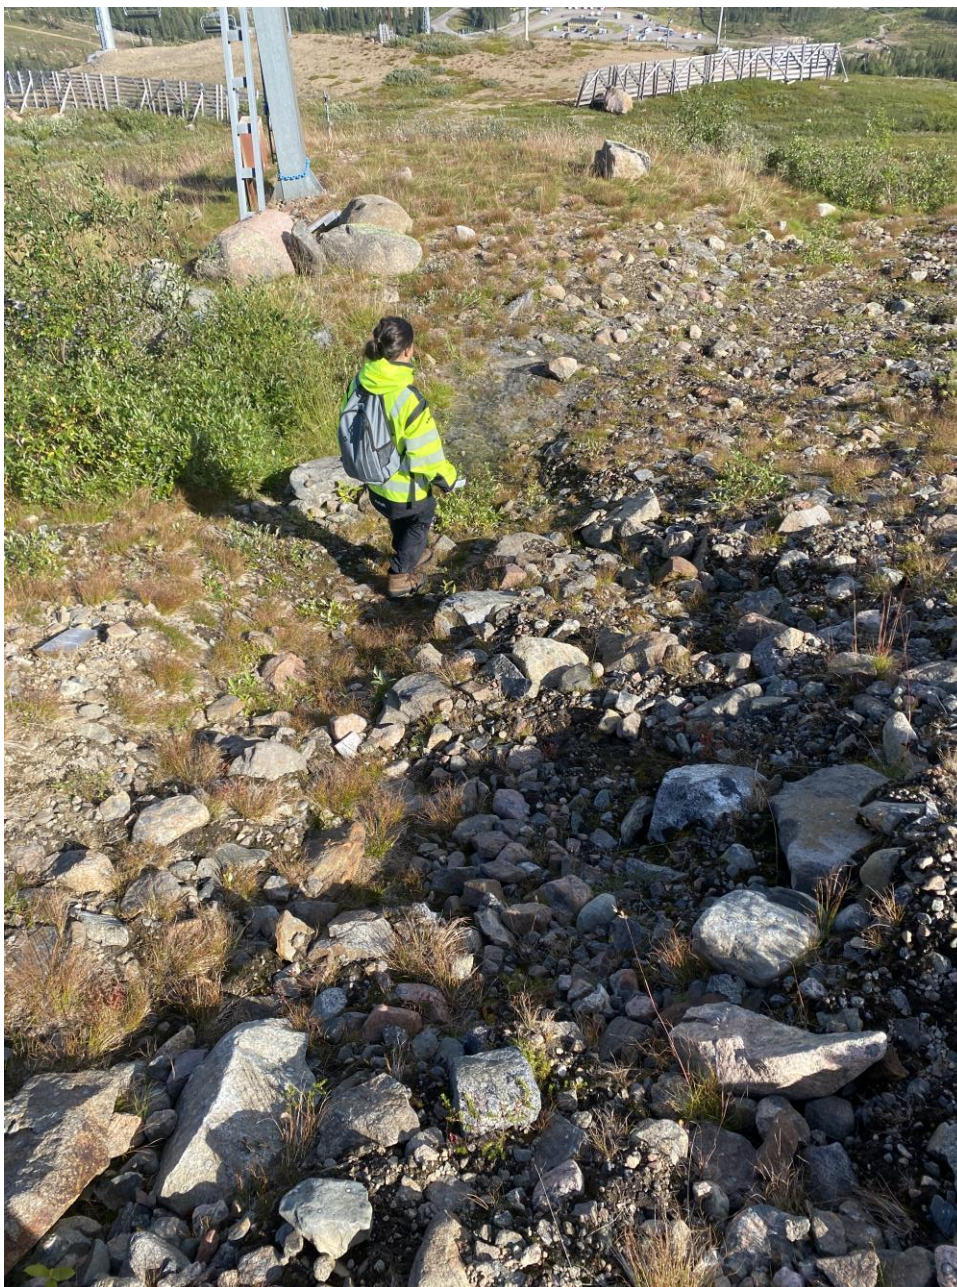
Figur 25. Blottad jord och tecken på viss erosion av finmaterial. IMG\_7363.jpg.

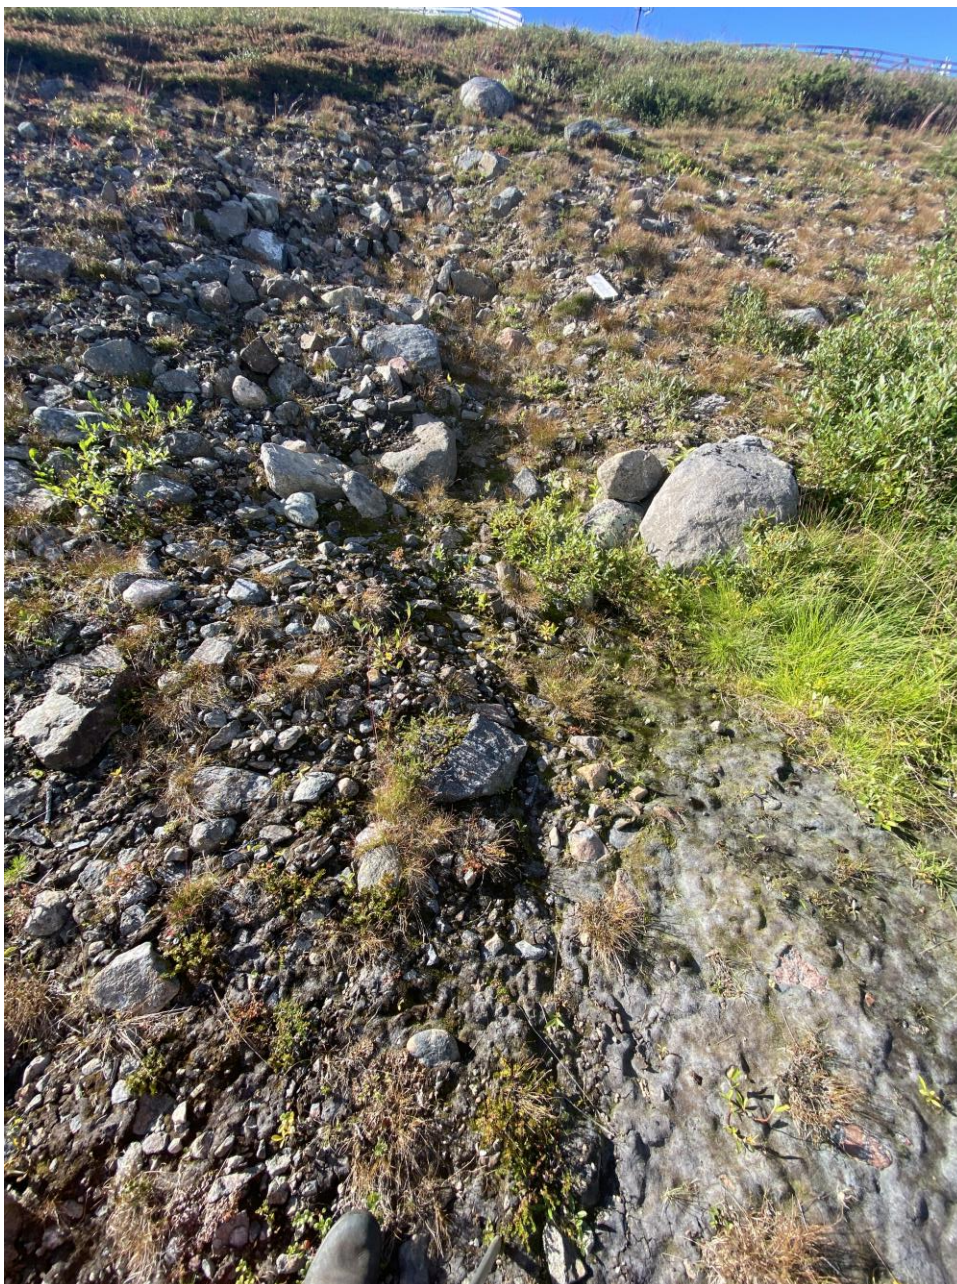
Figur 26. Blottad jord samt eroderat, transporterat och återavsatt finmaterial (nedre högerhörnet). IMG\_7365.jpg.

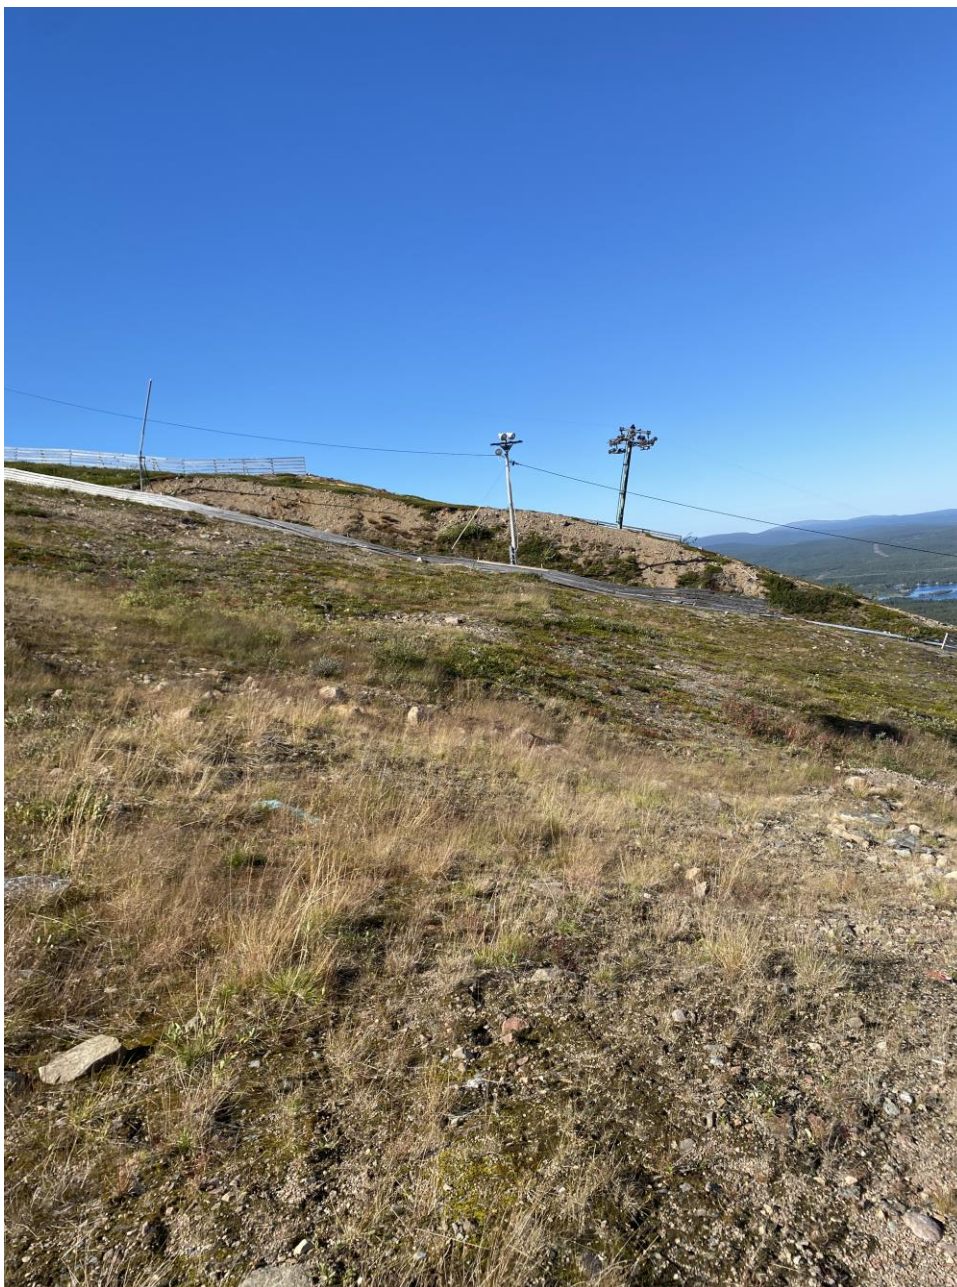
Figur 28. Jord blottad efter tidigare schaktarbeten. IMG\_7368.jpg.

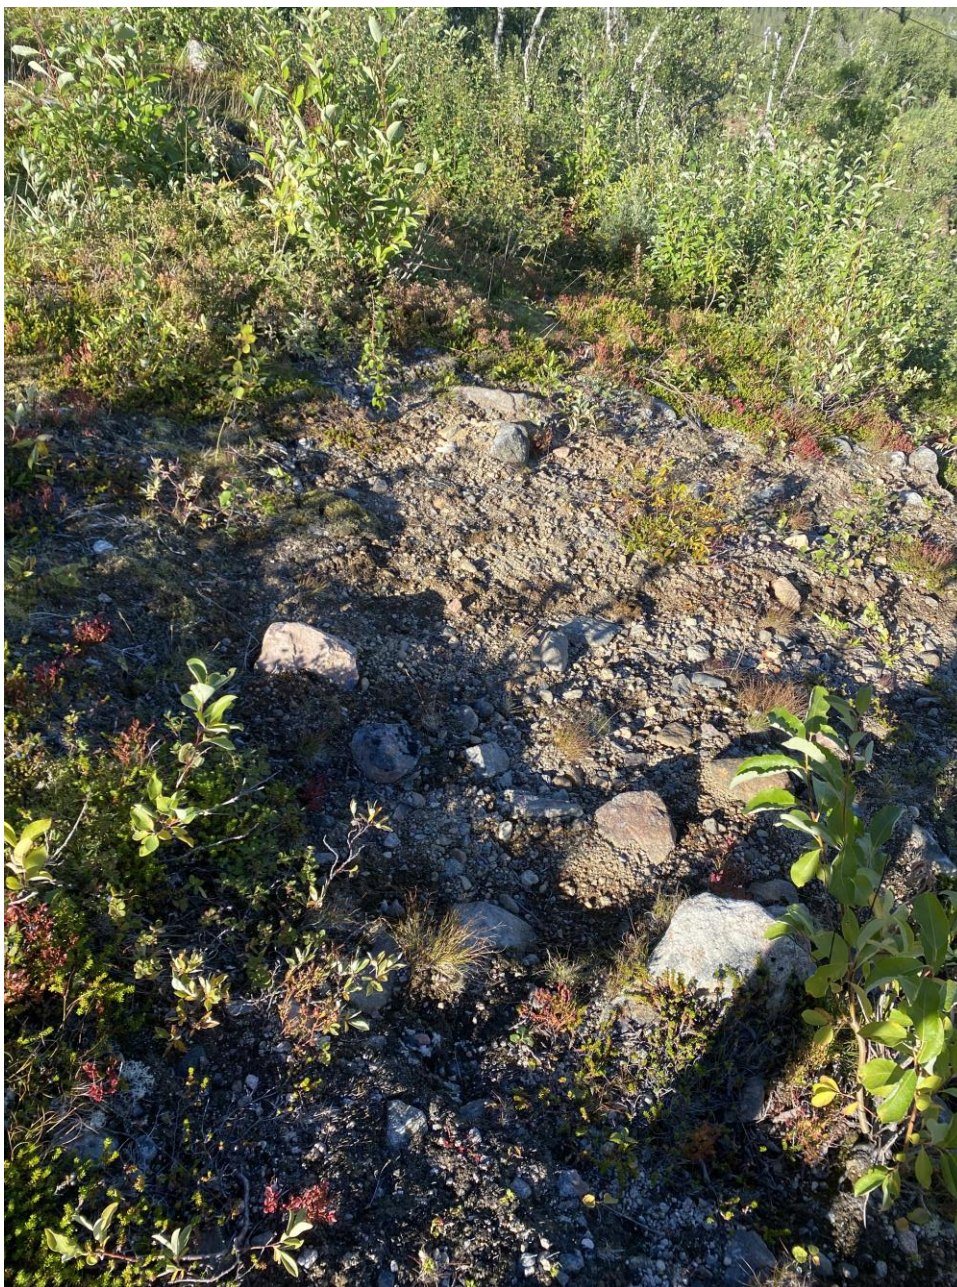
Figur 30. Blottad jord. IMG\_7425.jpg.

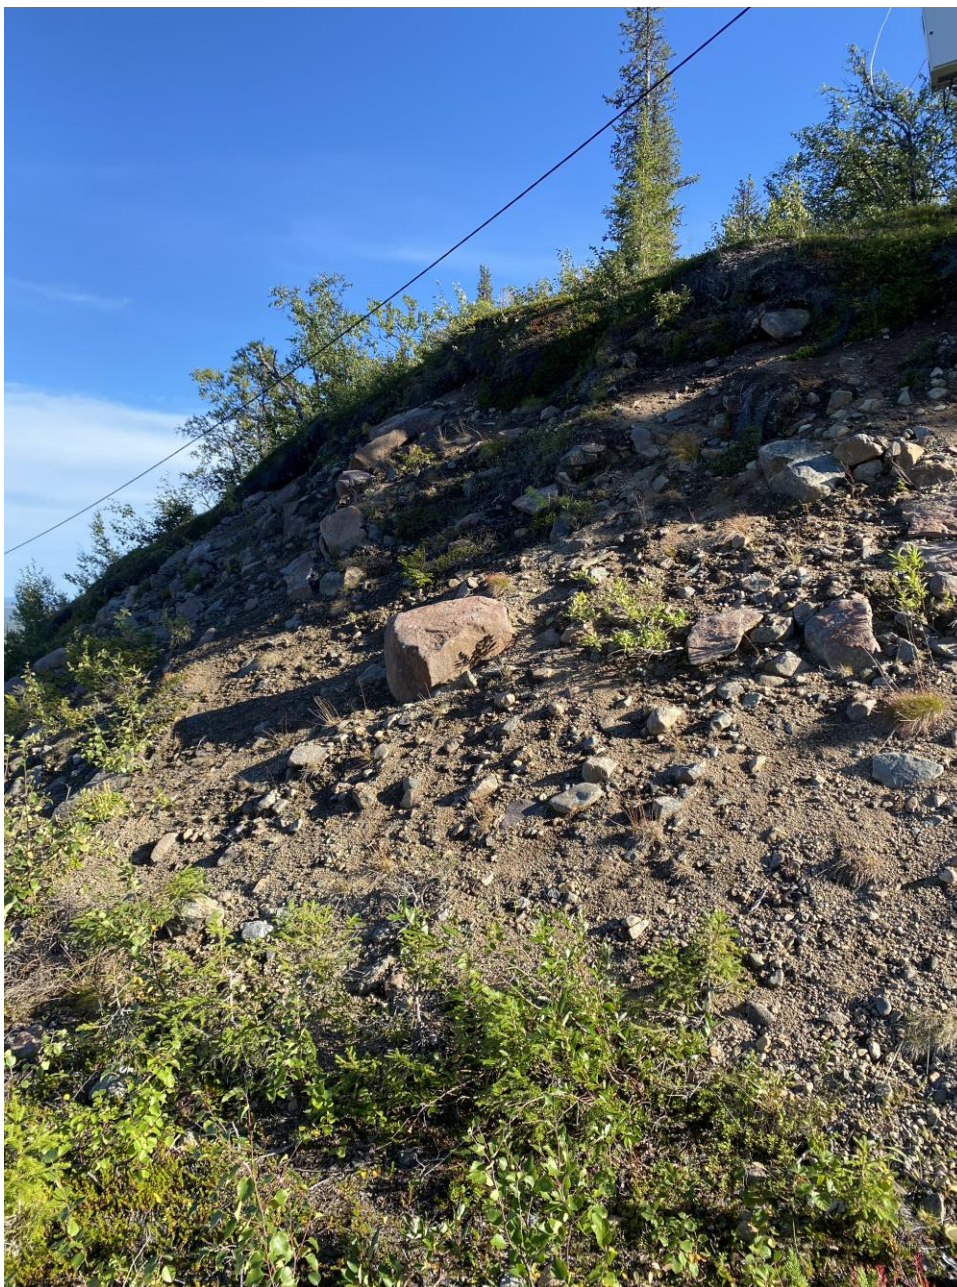
Figur 31. Vegetationstäcke saknas. IMG\_7427.jpg.

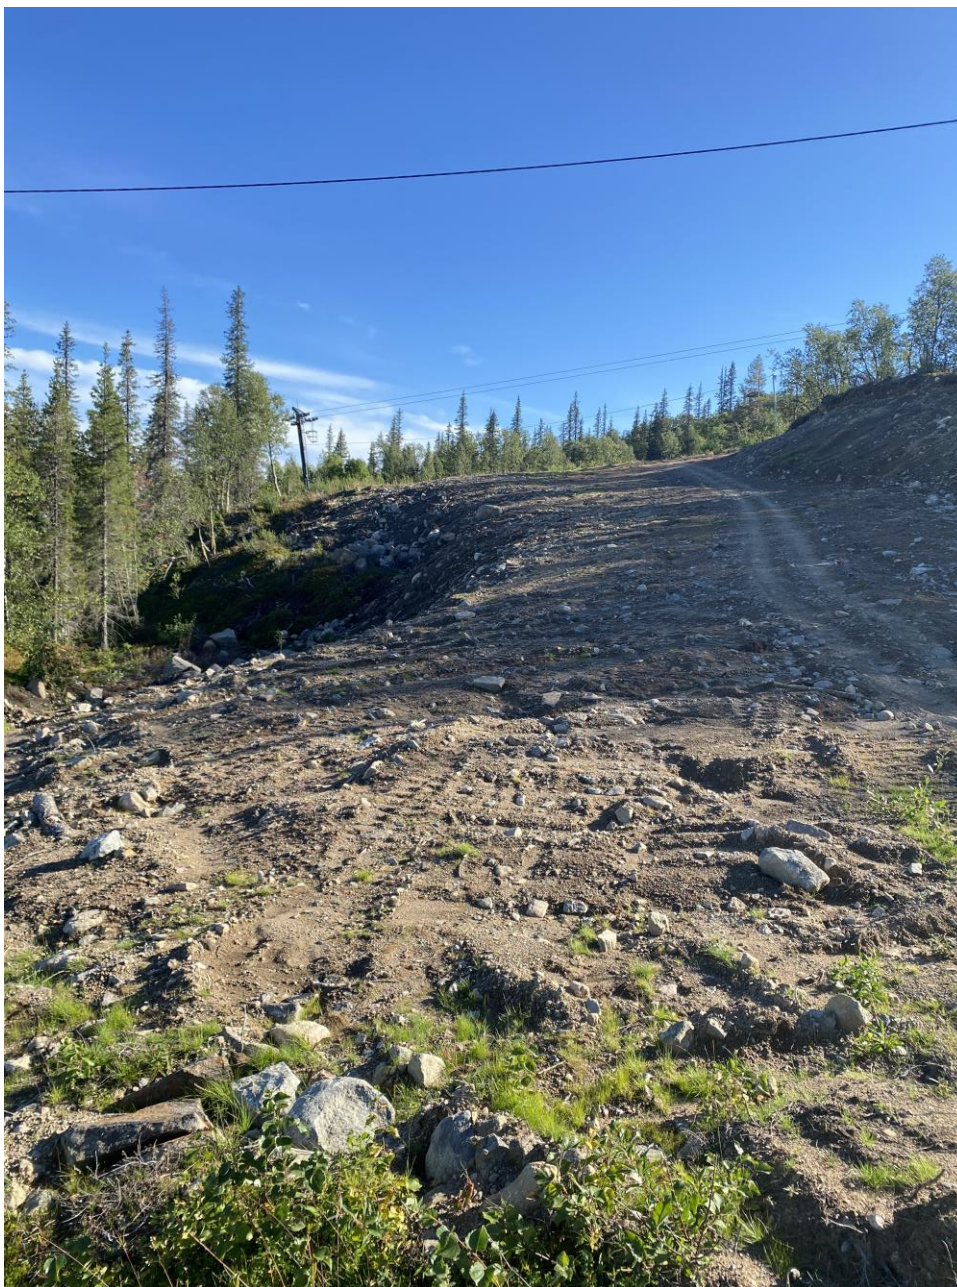
Figur 32. Släntgeometri ändrad genom uppfyllnad. IMG\_7432.jpg.

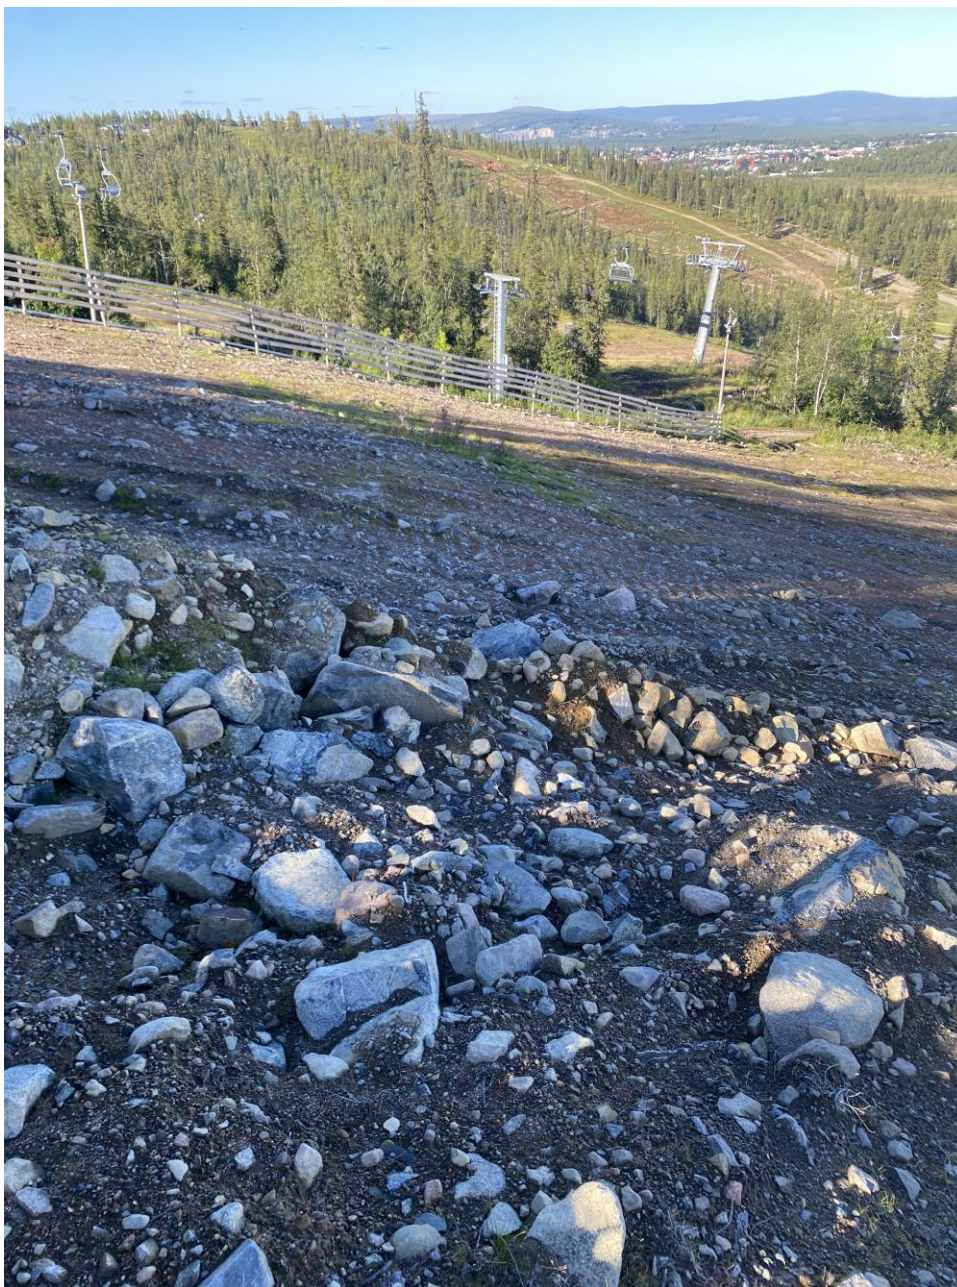
Figur 33. Frånvarande växttäck. Vatten trycker ut ur slänten. IMG\_7433.jpg.

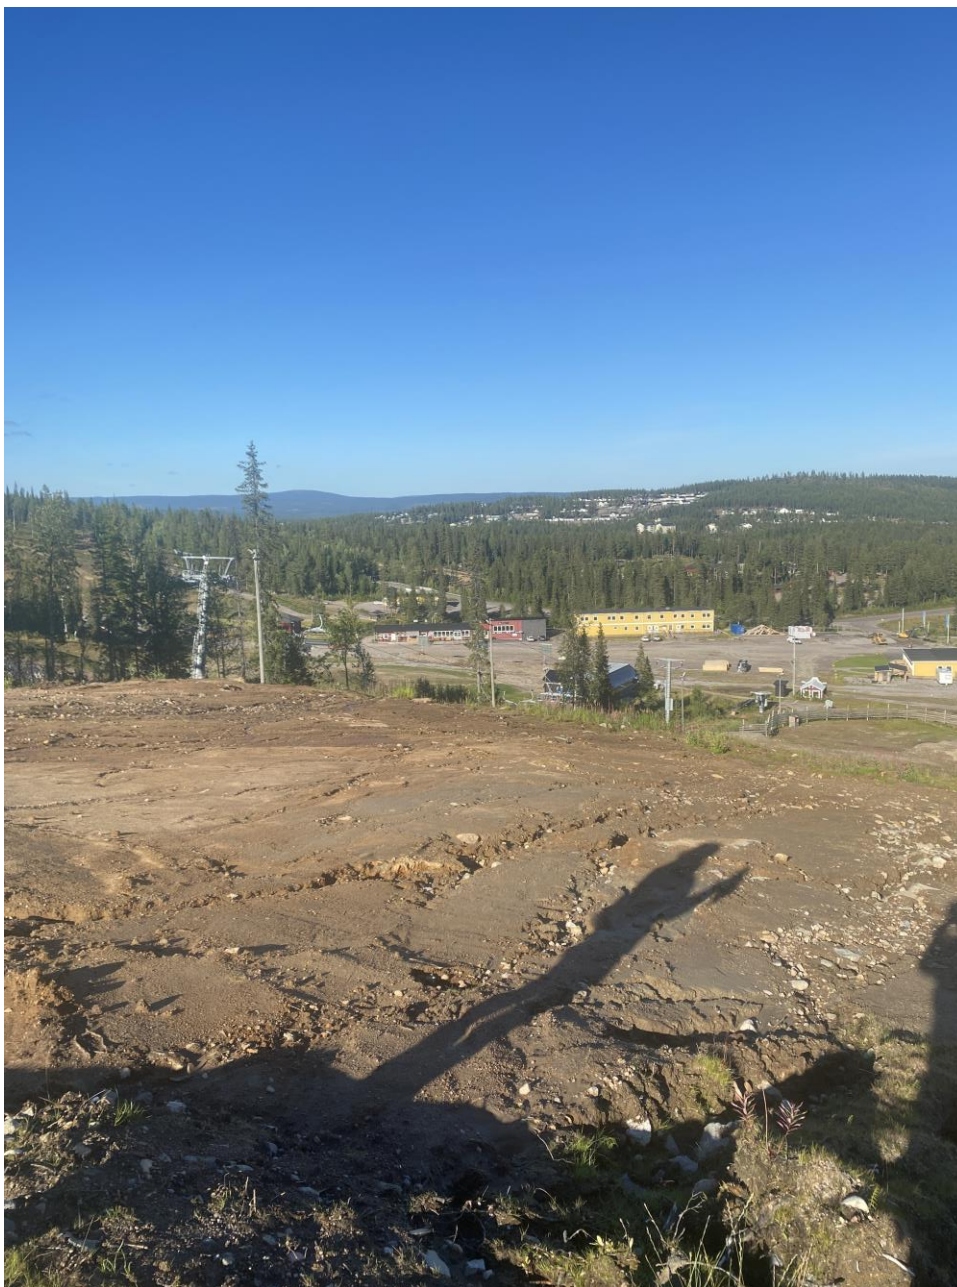
Figur 35. Avskrapad och tillplattad yta. IMG\_7443.jpg.

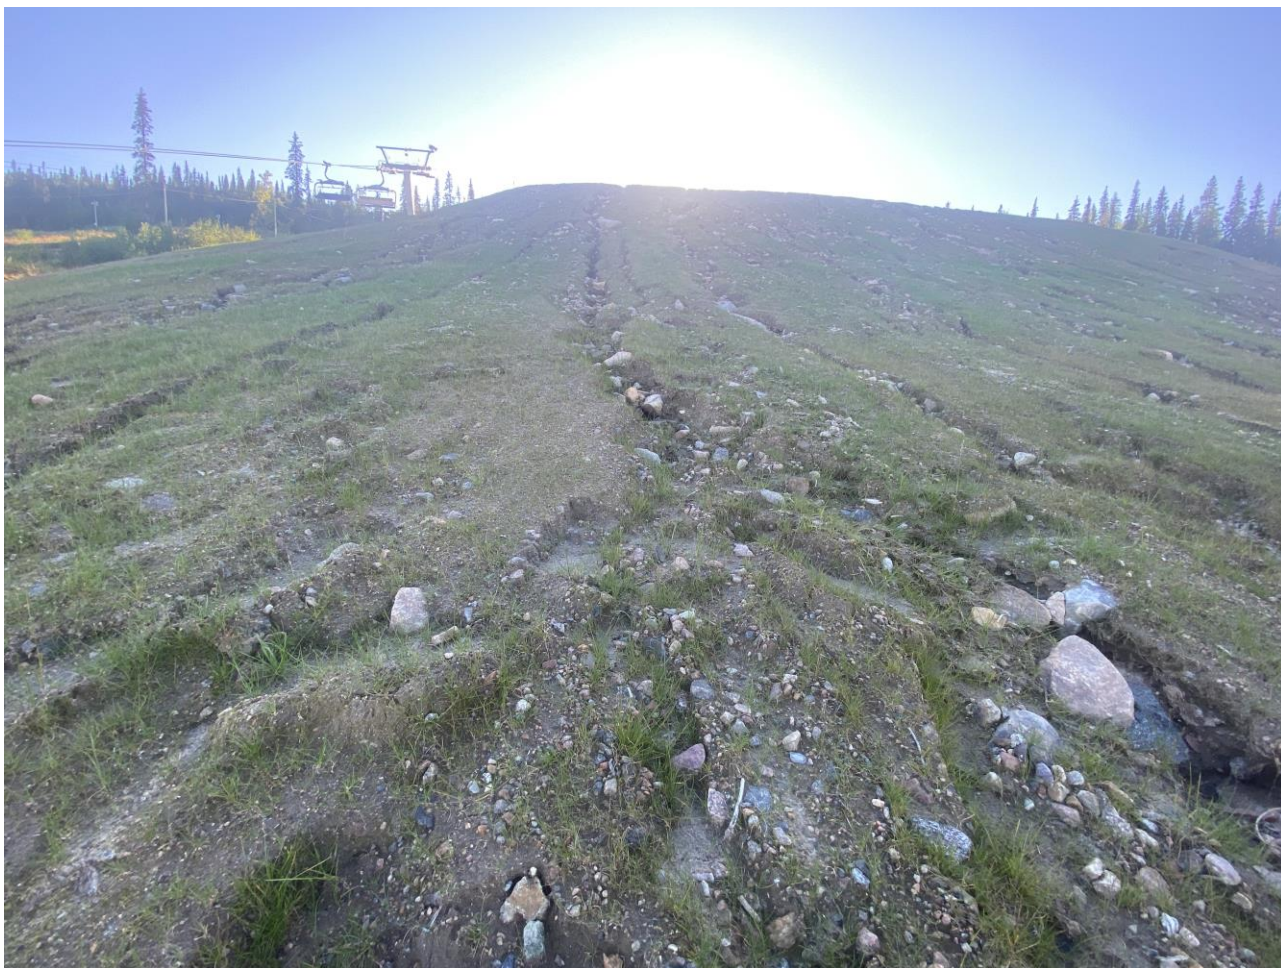
Figur 38. Förekommande erosionsfårar. IMG\_7454.jpg.

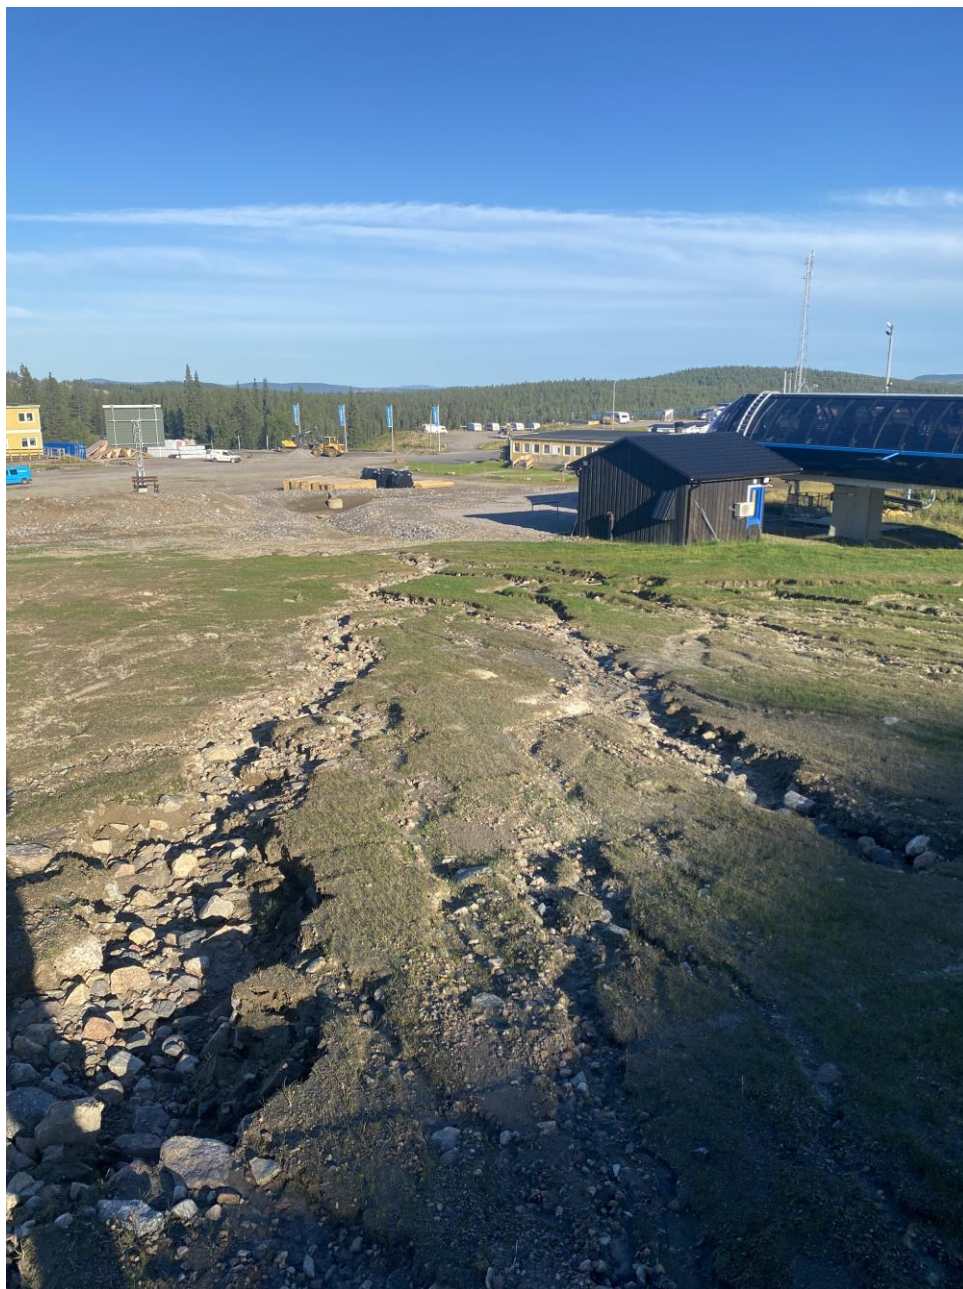
Figur 40. Erosionsfårar. IMG\_7458.jpg.

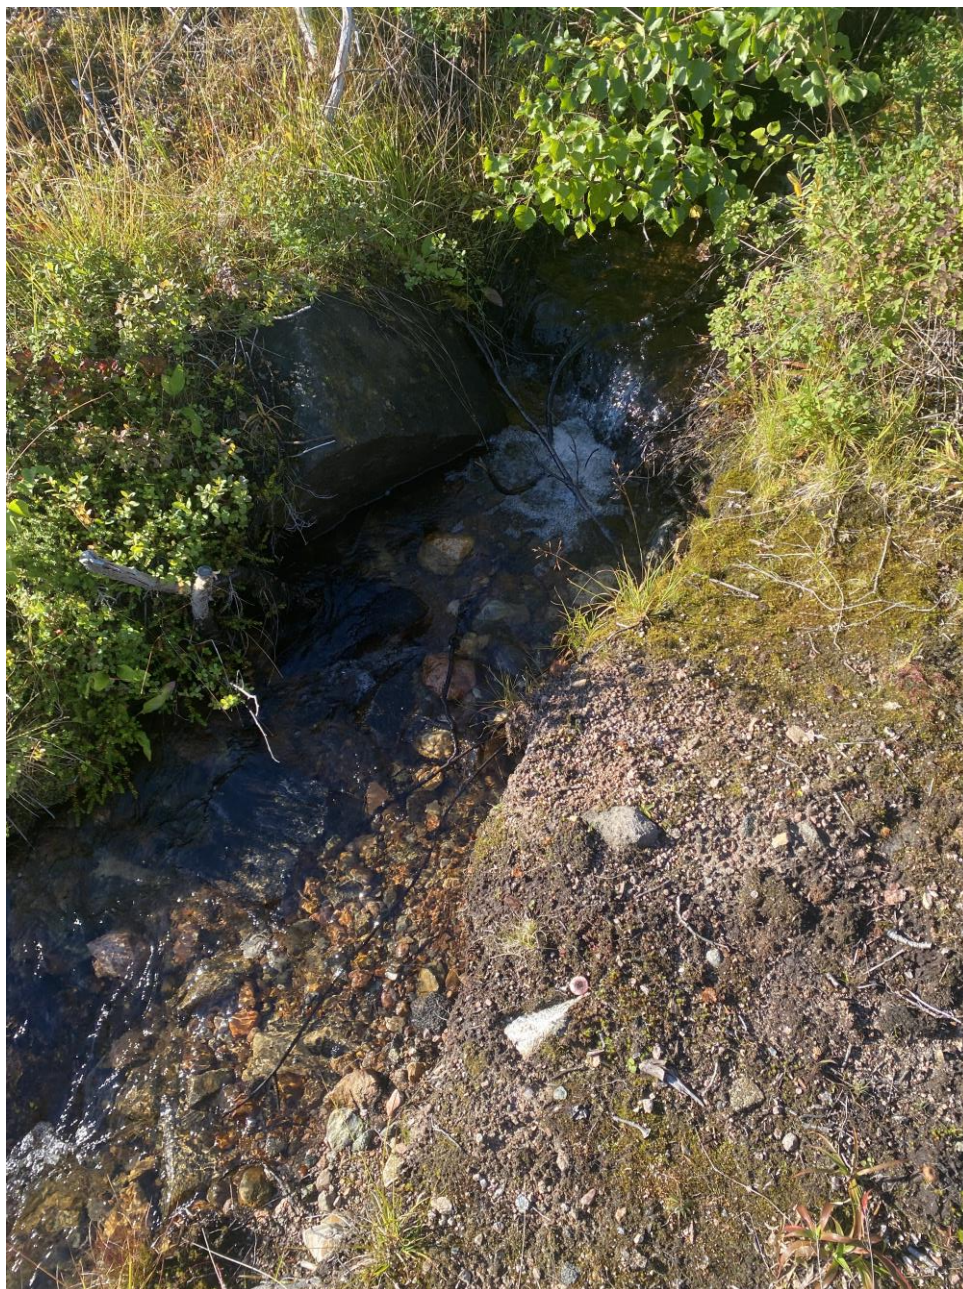
Figur 44. Dike/Bäck, opåverkad av erosion. IMG\_7481.jpg.

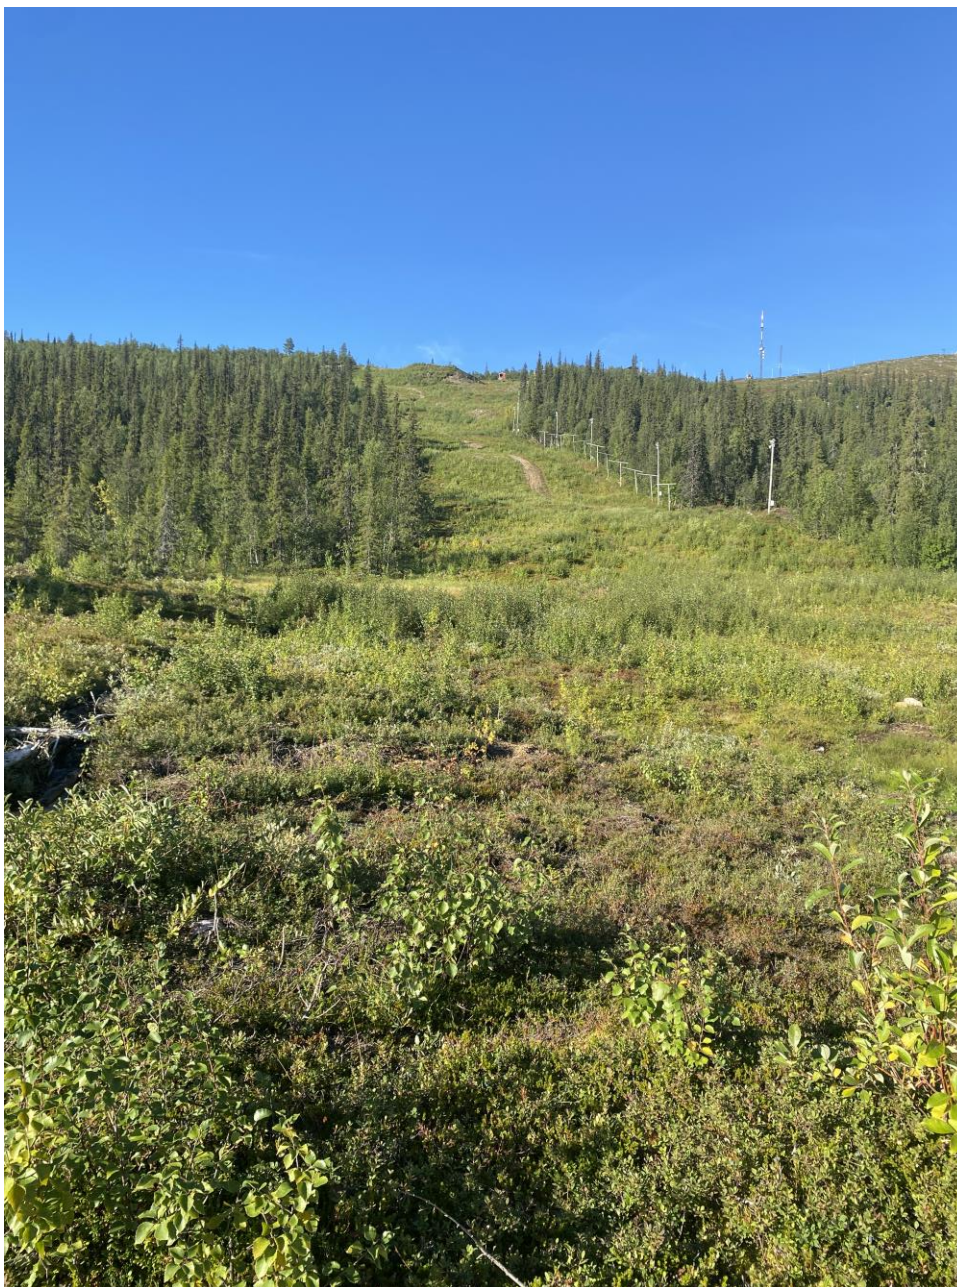
*Figur 46. Förhållandevis opåverkat backavsnitt med avseende på erosion och massrörelser. IMG\_7483.jpg.*
