Gällivare Kommun

# Del av Dundret 5:4

## Erosionsbedömning Dunderbäcken

PM Geoteknik

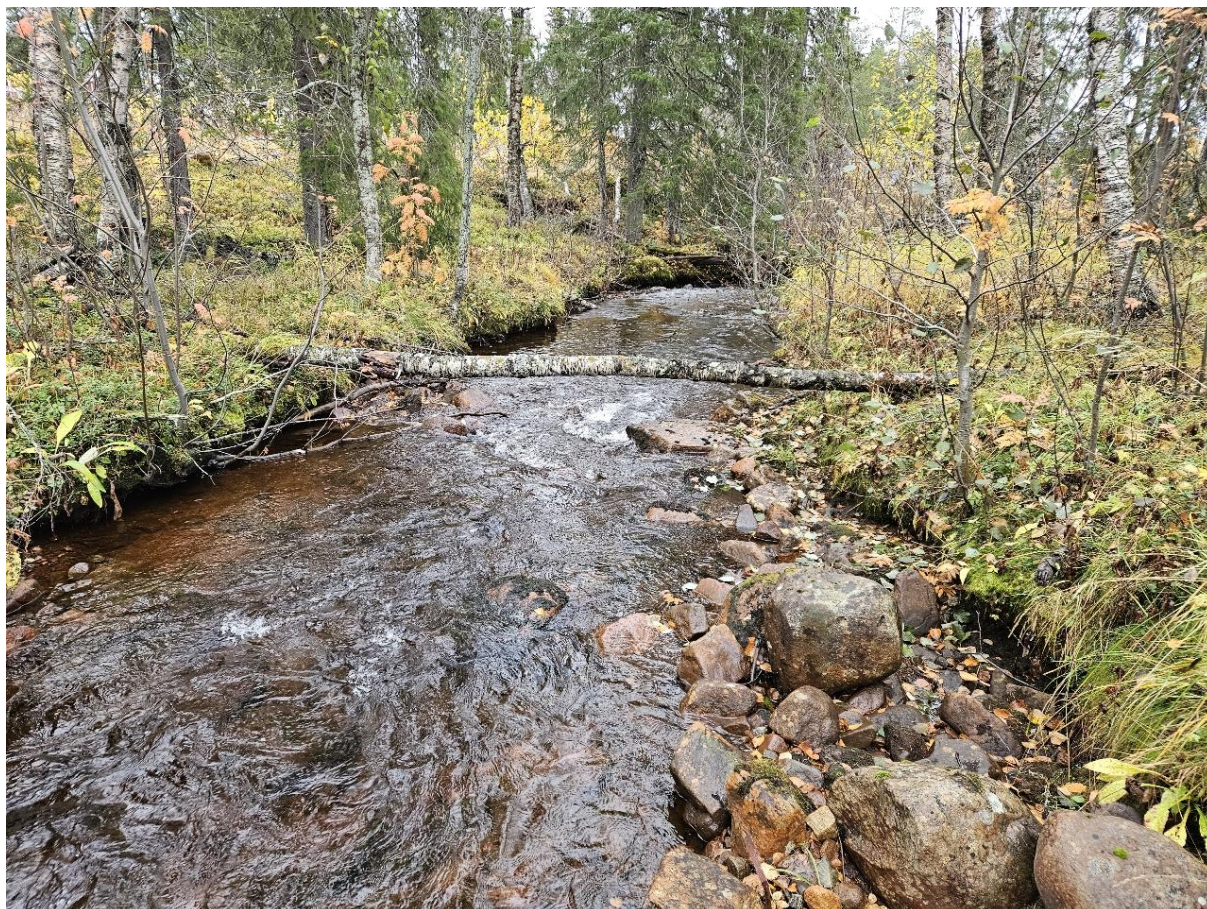
Figur 3. Punkt 6 fotat nedströms

Längs sträckan, främst från ca km 0/050 och framåt, observerades flera tecken på erosion och markpåverkan, bland annat blottlagda rötter, lätt lutande träd samt generellt överhängande material längs bäckens kanter, framför allt i ytterkurvor. I innerkurva påträffas grövre material. Ett exempel på detta kan ses i Figur 3 där överhängande material och vegetation längs bäckens kant framgår.

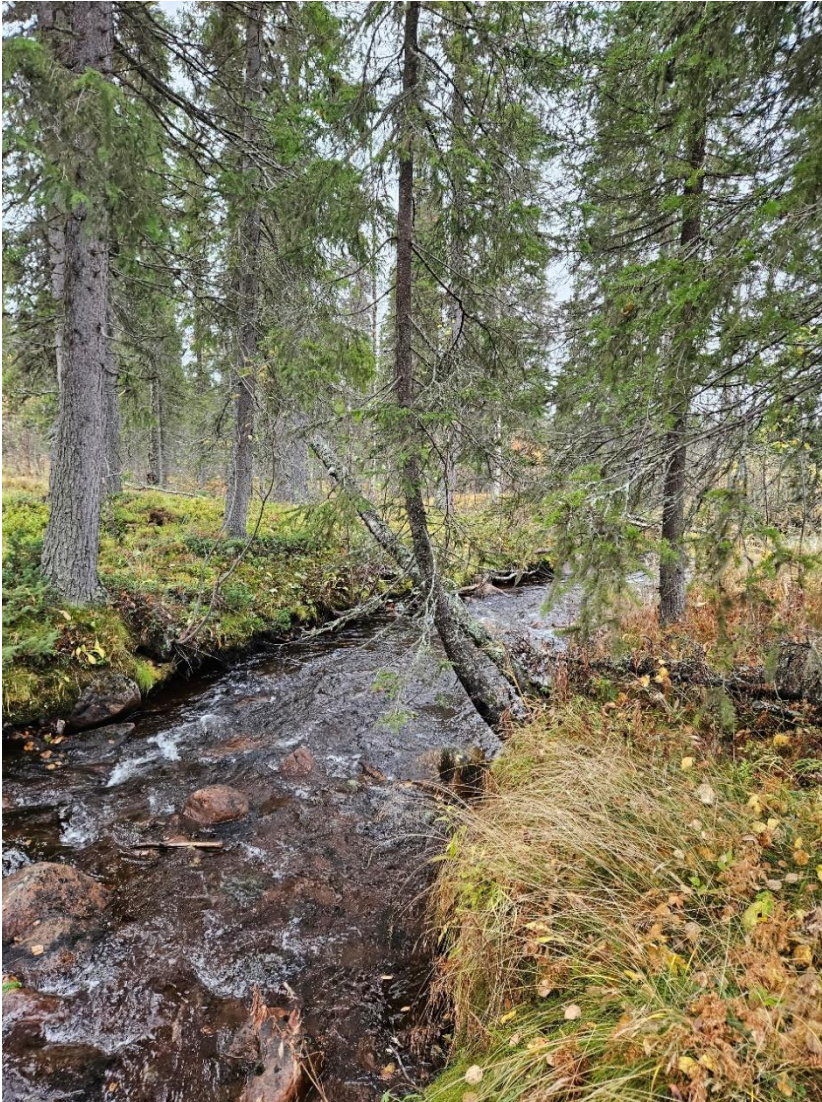
Figur 4. Punkt 8 fotat nedströms

Även längs denna sträcka observerades tecken på erosion och markpåverkan, såsom blottlagda rötter, lätt lutande träd samt överhängande material längs bäckens kanter. Ett exempel på detta visas i Figur 4 med överhängande material och vegetation längs bäckens kanter samt lutande träd på höger sida sett nedströms.

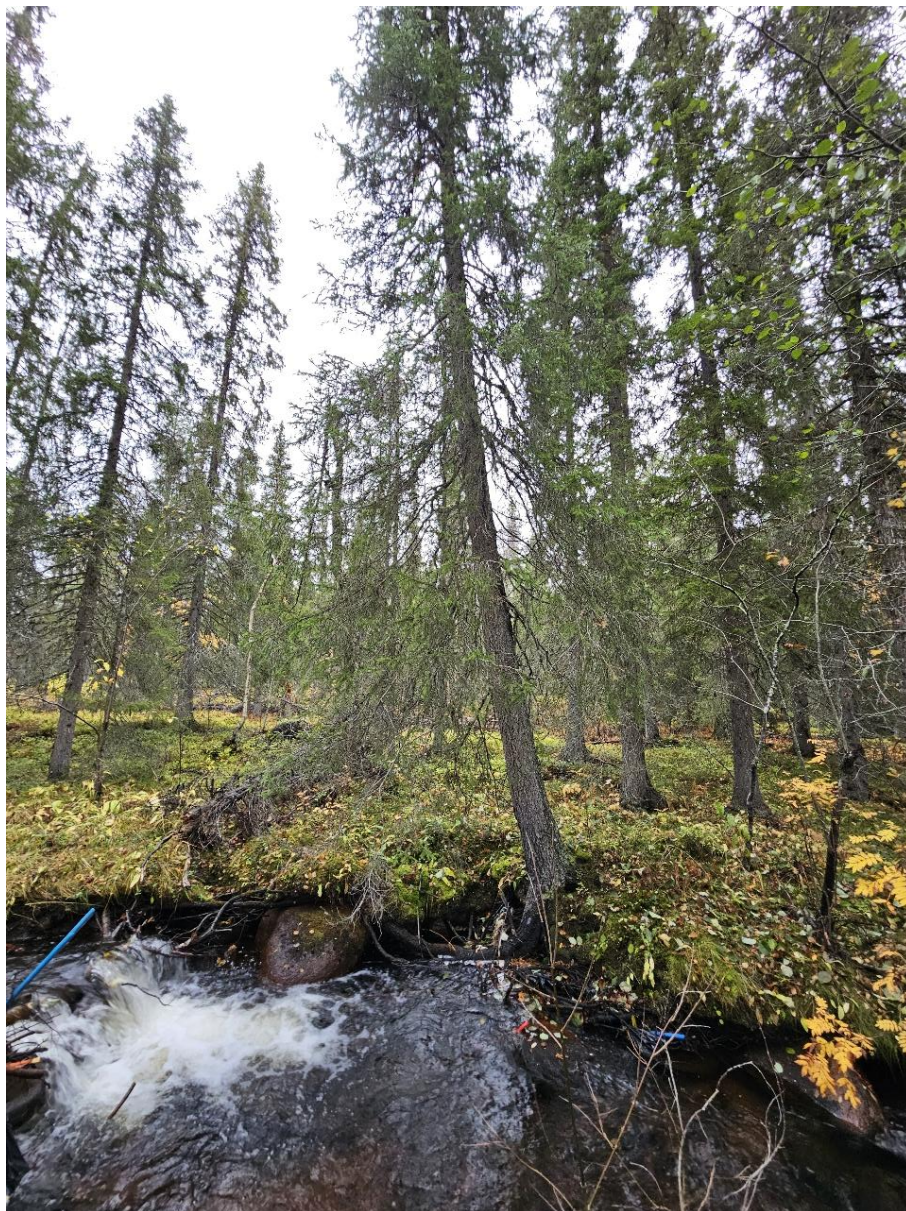
Figur 5. Punkt 13 fotat nordost

Längs sträckan observerades flera tecken på erosion och markpåverkan, bland annat blottlagda rötter, lutande träd samt överhängande material längs bäckens kanter. I Figur 5 visas ett exempel på detta längs sträckan (ca km 0/250). Kring detta område antar bäcken en svag vänsterkurva i vilken det har ansamlats en del fällda träd och sly, det ser ut att ha skapats en liten dämning i bäcken.

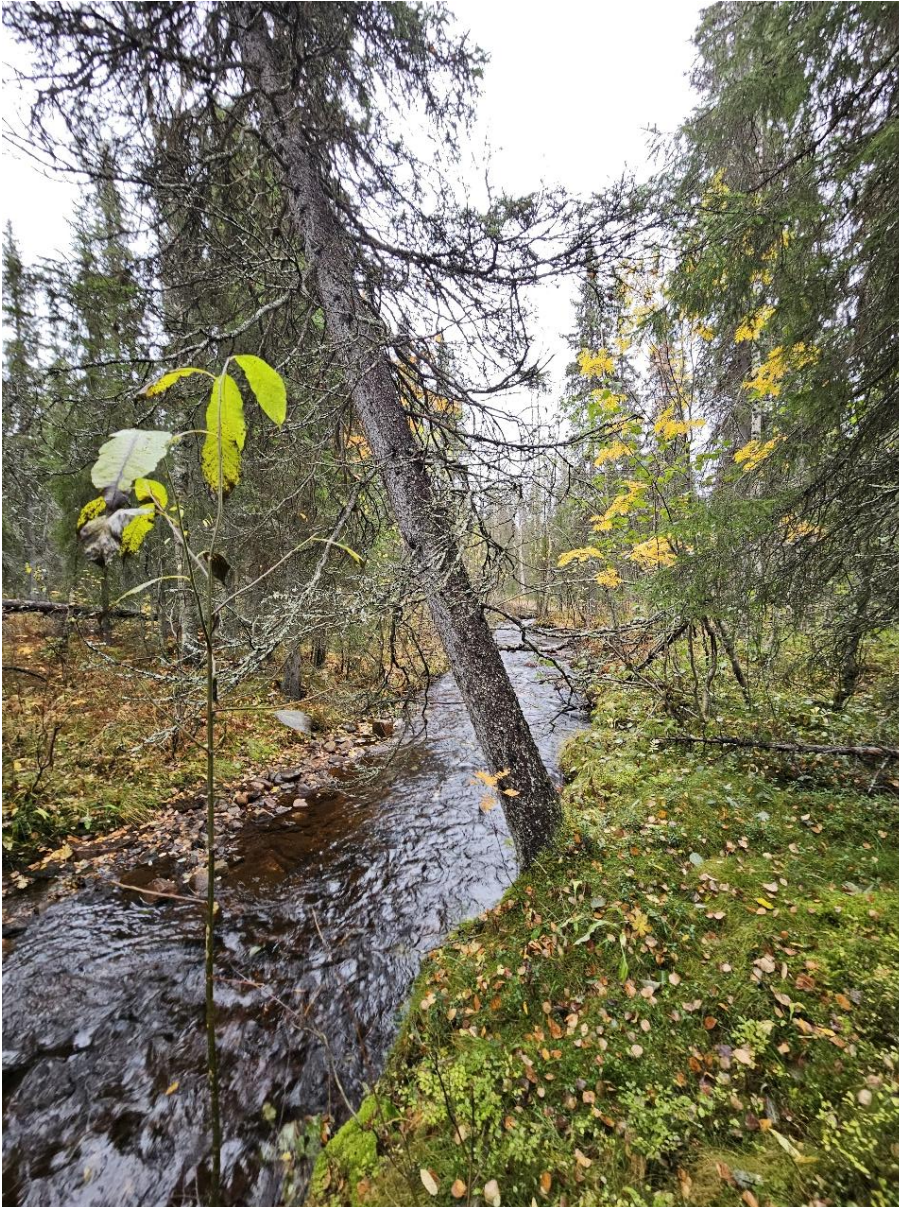
Figur 6. Punkt 16 fotat nedströms

Längs sträckan observerades flera tecken på erosion och markpåverkan, bland annat blottlagda rötter, lutande träd samt överhängande material längs bäckens kanter. Ett exempel på detta kan ses i Figur 6 där ett lutande träd med blottlagda rötter visas.

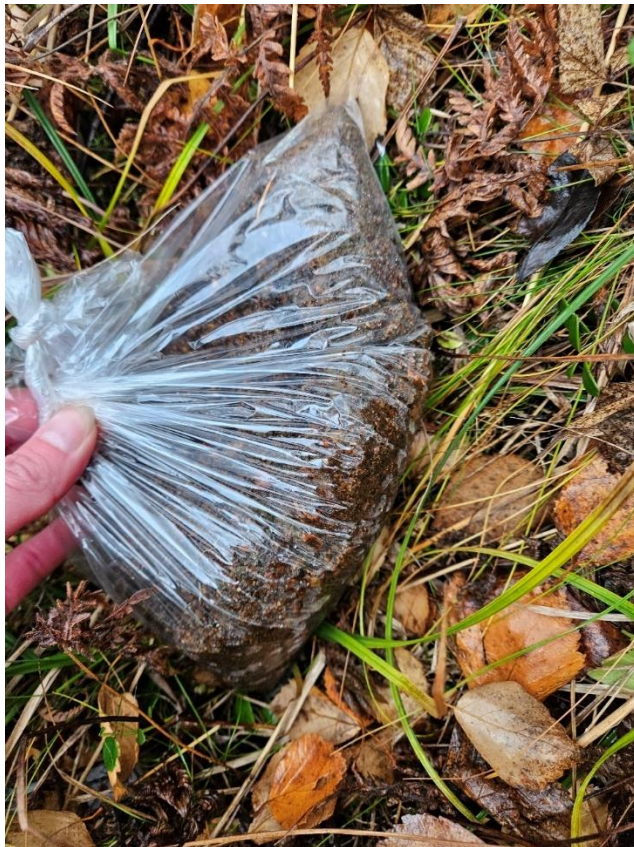
Vid platsbesök togs två jordprover intill bäcken, proverna togs upp med spade. I punkt 26 som är belägen ca 1 m från strandkanten påvisades stenig humushaltig sand ner till grävt djup på ca 30 cm. I punkt 25 som är belägen i bäcken alldeles intill strandkanten påvisades grusig sand vid ytan. Punkternas placeringar samt bilder från utfört platsbesök redovisas i Bilaga 1 och 2.

*Figur 19. Punkt 25 jordprov*

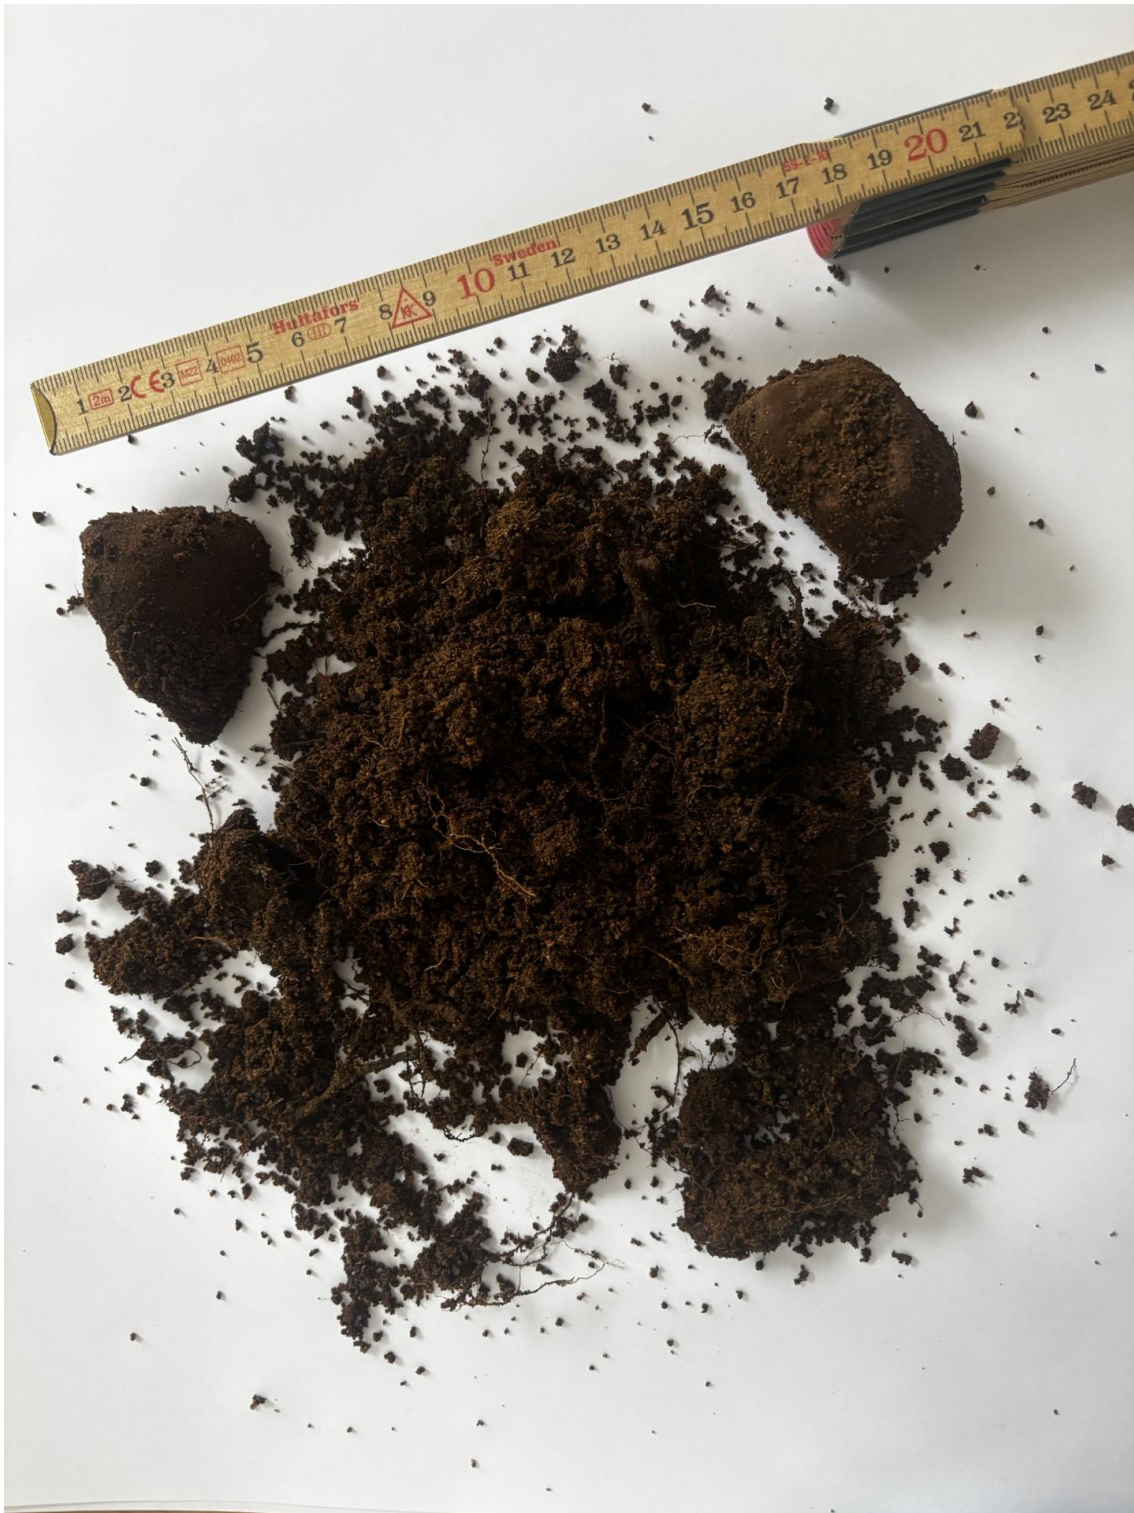
Figur 23. Punkt 26, taget jordprov
