# Del av Dundret 5:4

## Detaljplan

PM Geoteknik

Uppdragsnr: 107 51 00 Version: 1 Datum: 2022-09-30

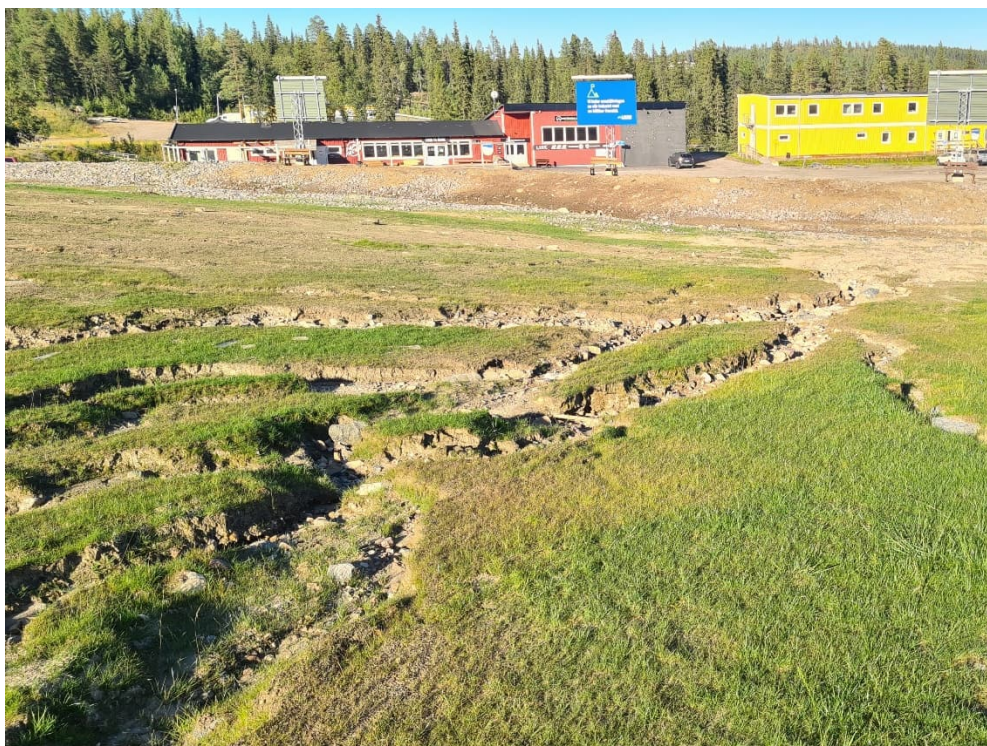
I anslutning till planområdet förekommer branta slänter. De branta slänterna utgörs dels av skidpister med begränsad vegetation samt däremellan skogbevuxen terräng. Inom slänterna som utgörs av skidpister förekommer erosionsskador i varierande omfattning. Problemen med erosion uppträder främst där schakt/fyllning för markplanering av skidpisterna har utförts, se exempel i figur 3-5.

Figur 3 Erosionsfåror i nedre del av slänt

Då utbredd erosion förekommer i området och detta har stor påverkan på släntstabiliteten är det viktigt att Dundret arbetar vidare med redan påbörjade åtgärder för att omhänderta dag- och smältvatten samt att nuvarande lösningar i ett senare skede anpassas och dimensioneras för planerad utbyggnad av området. Öppna jordslänter bör förses med erosionskydd för att förhindra att vatten kanaliseras i erosionsfåror med ökad risk för stabilitetsproblem.

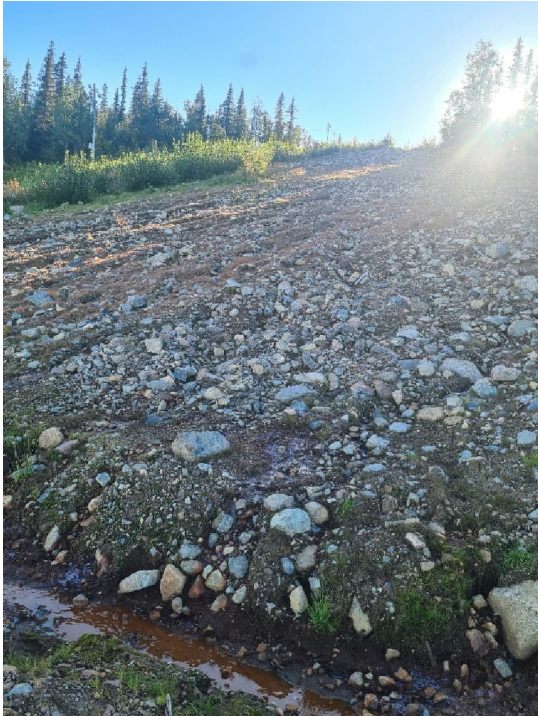
*Figur 4 Skidbacke med pågående erosion där ingen återetablering av växtlighet ännu skett efter markplanering*

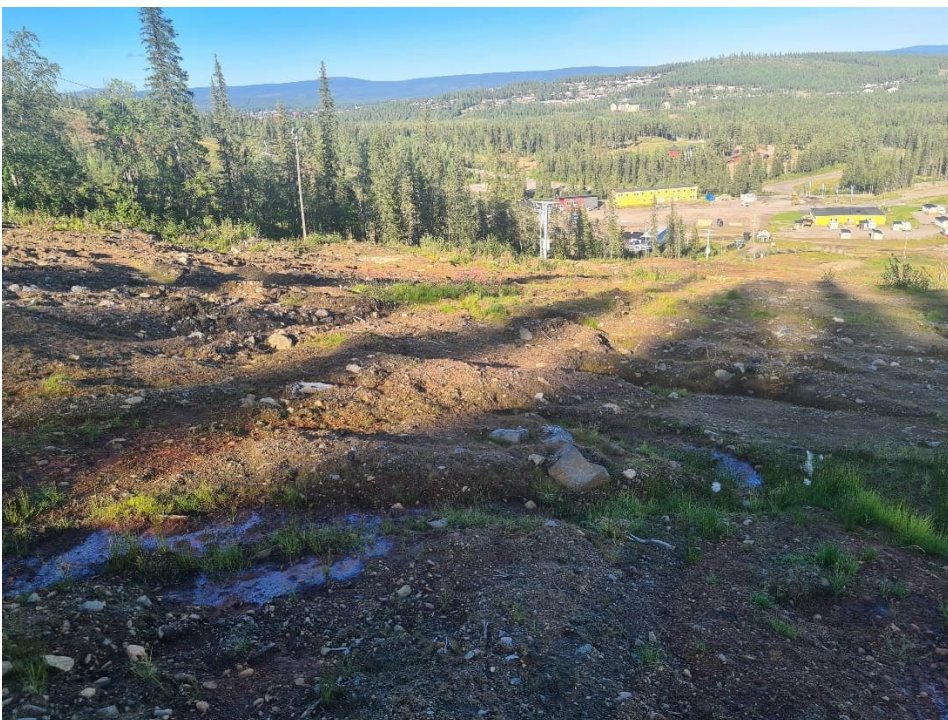
*Figur 5 Hjulspår i skidbacke som skapar erosionskanaler för vatten*

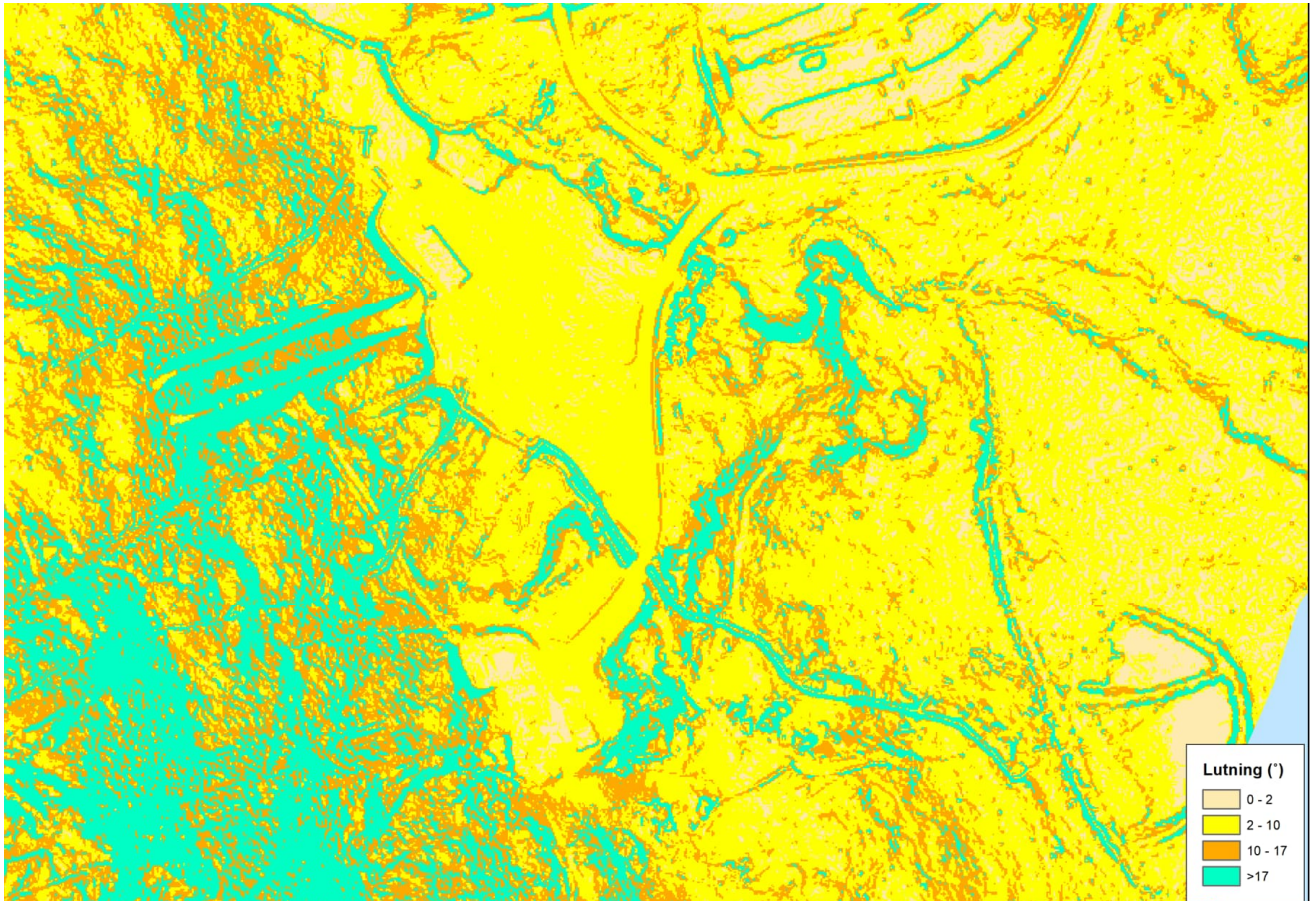
En analys av lutningsförhållanden i planområdet har utförts med hjälp av GIS- programvaran ArcMap 10.8.1, se figur 8. Kartan visar att lutningsförhållandena inom planområdet i huvudsak ligger mellan 2° till 10°. De brantare partierna inom planområdet sammanfaller med fyllningsslänter samt slänter för diken och vägar. Baserat på detta bedöms ingen kontroll av släntstabilitet inom dalområdet nödvändig då området är för flackt för att sådan problematik skall råda. Vid uppfyllnader och schaktarbeten bör dock hänsyn tas till lokalstabilitet.

Förutsättningarna för initiering av skred finns emellertid på bergets sluttningar väster om planområdet. Risken för jordskred i moränslänter ökar vanligen av hög vattentillförsel som medför höga portryck och kraftig erosion. Vidare anses en slänt ha förutsättningar för slamströmmar om möjlighet till kanalisering av vatten föreligger så som till exempel kraftig nederbörd över ett område med djupa hjulspår. Vid platsbesök konstaterades problem med pågående erosion i sluttningarna som utgör skidpister på vintern. I de förändrade och markplanerade slänterna saknades vegetationstäckes samt att de förekom ett nät av erosionsfårar och hjulspår från arbetsmaskiner dit vatten kunde kanaliseras. Till planområdet angränsande sluttningar pågår en separat utredning av risken för ras, skred och slamströmmar varför detta inte behandlas vidare i denna PM.

Figur 8 Analys av lutningsförhållanden kopplat till risken för jordskred. Bild framställd med ArcMap 10.8.1.

Uppkomst av skred som påverkar planområdet bedöms endast kunna initieras i bergslutningen väster om planområdet mht förekommande marklutningar. Utredning av risken för ett sådant skred samt eventuella åtgärder tillhör en separat utredning som färdigställs under hösten 2022.
