# Naturvärdesinventering

Dunderbäcken

**Uppdragsnr:** 1075100 **Version:** 3  
2022-10-19

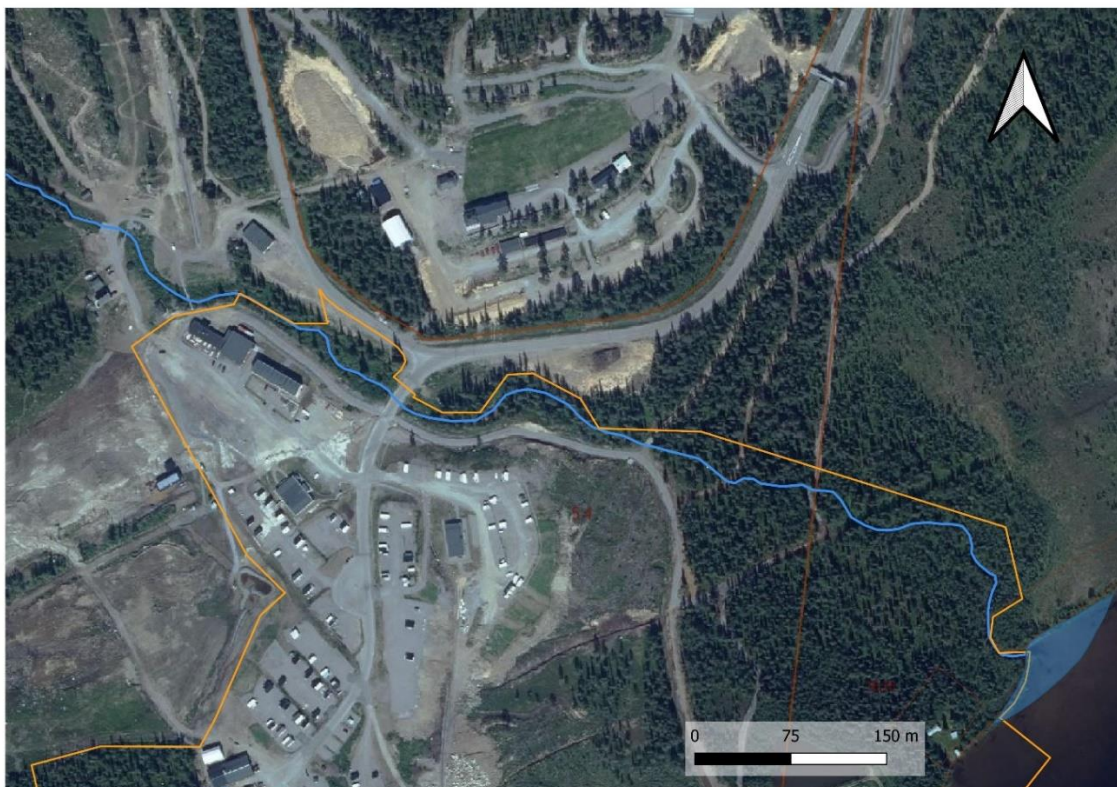
Figur 2. Aktuell sträcka av Dunderbäcken (blå linje) samt strandområde vid bäckens utlopp i Harträsket. Planområdets avgränsning är markerat med orange linje.

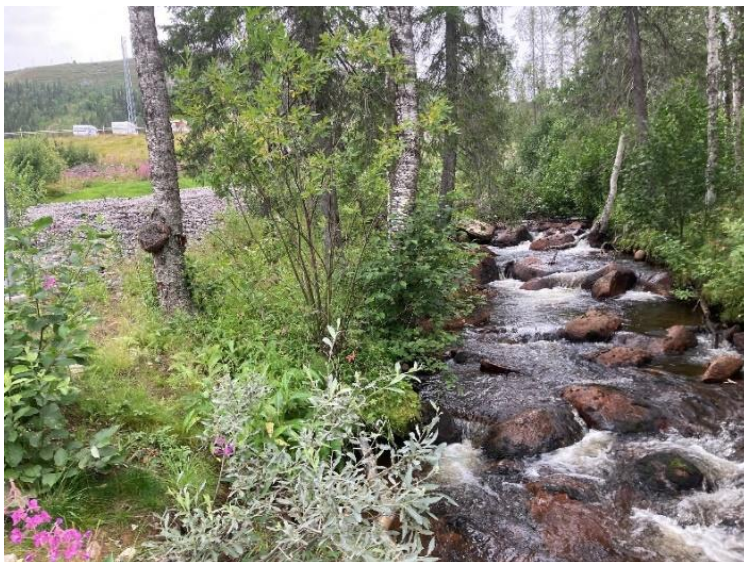
Figur 3. Dunderbäcken. I bakgrunden skymtar Dundrets fjällanläggning.

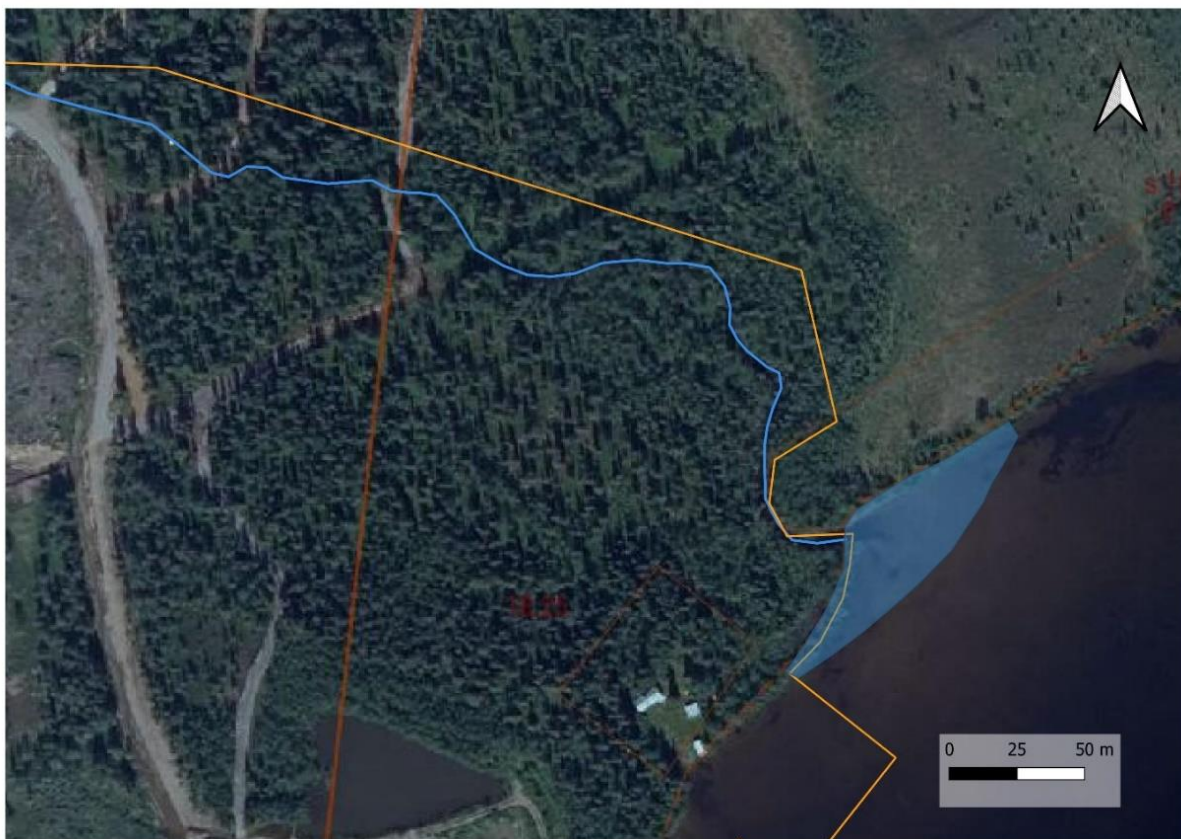
Figur 11. Strandkanten vid Dunderbäckens utlopp i Harrträsket ingick i naturvärdesinventeringen (blåmarkerat område). Orange linje markerar avgränsningen av planområdet.

Naturvärdesklass: Klass 2, höga naturvärden.

Motivering: Variationsrik strandzon med sandstrand och sumpskog/översvämningsskog kring utloppet av en bäck. Förutsättningar för rik biologisk mångfald.

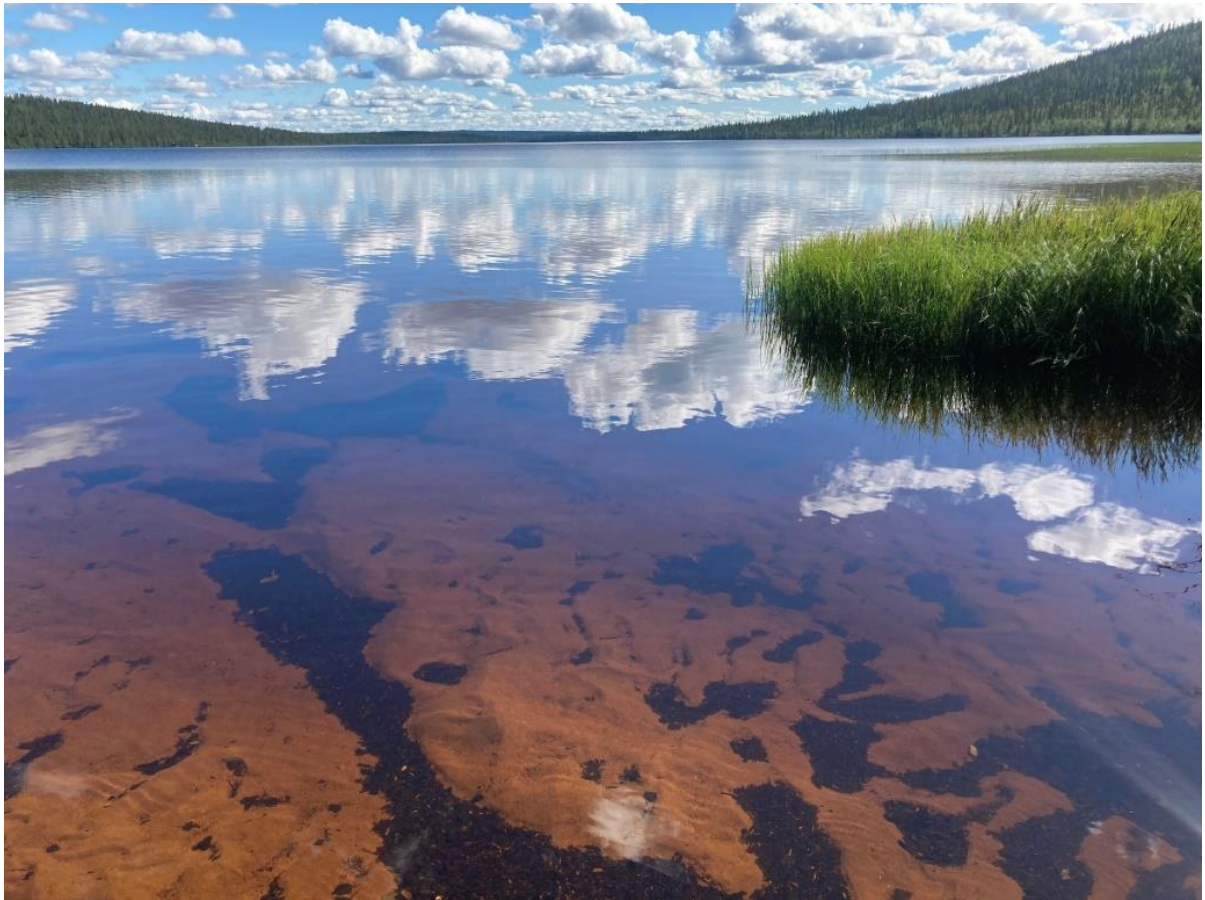
Beskrivning: I området där bäcken rinner ut i Harrträsket utgörs strandområdet åt sydväst av sumpskog/översvämningsskog med tall, gråal, videsnår, björk. Vid bäckens utlopp och i sjökanten finns områden med starrvegetation som sträcker sig några meter ut i sjön, med arter som vasstarr och flaskstarr.

Bottenförhållandena domineras av grov sand. Botten är något mjuk och visar liten påverkan av tidigare sedimentutförsel från bäcken. Fin- och grovdetritus har samlats i sjök på botten nära bäckens utlopp och täcker ca 10–20 % av botten i området. Vattendjupet är grunt, ca 0,1–1 meter i området

Figur 12. Harrträsket vid Dunderbäckens utlopp. Foto taget mot öster.

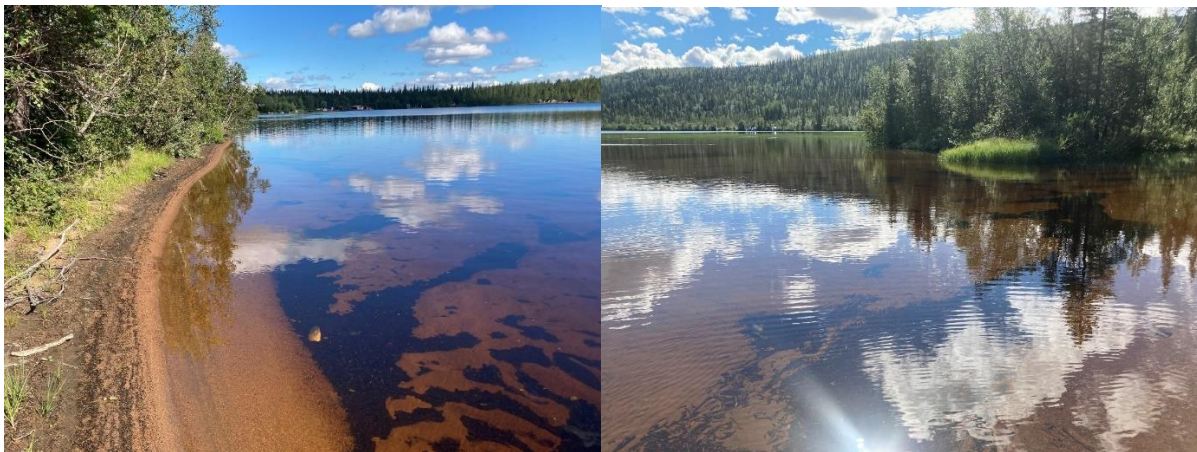
Åt nordost finns en smal sandstrand med ca 2 meters bredd där det växer bland annat vanlig myrtåg och trådtåg. Sandstranden övergår i sumpskog liknande den i sydväst.

Figur 13. Tv: Liten sandstrand vid Dunderbäckens utlopp. Th: Sumpskog och område med starr.

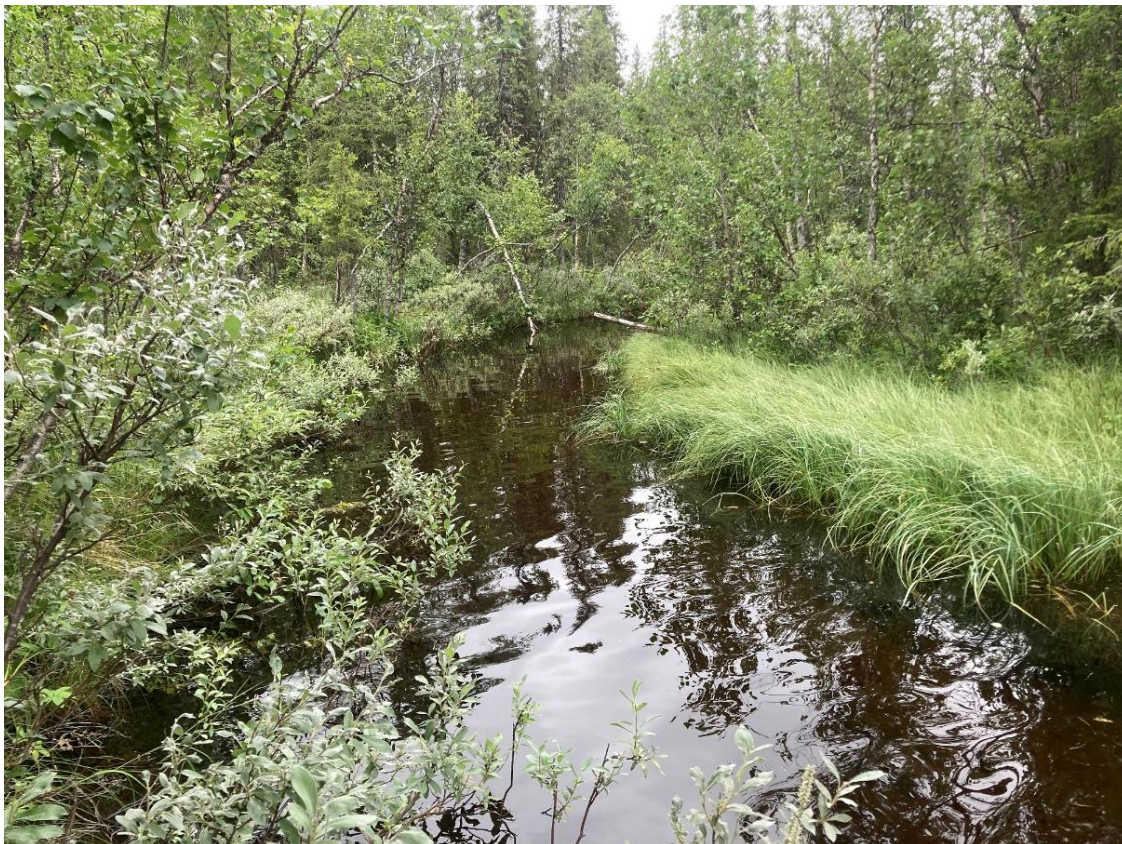
Beskrivning: Delsträcka 1 börjar vid bäckens utlopp i Harrträsket. Nedre delen av Dunderbäcken ringlar lugnt genom sumpskog med björk, tall och gran. I bottenkiktet kring bäcken dominerar vitmossor och i fältskiktet återfinns älgört, midsommarblomster, torta, slåtterblomma, ormbär samt olika arter av starr. I kanterna av bäcken finns ställvis rikligt med vattenvegetation i form av vasstarr, flaskstarr, vattenklöver och kråklöver. Buskage och träd hänger över bäcken och ger en hög grad av beskuggning, här och var ligger döda träd över/i bäcken. Vattnet är klart och svagt humusfärgat.

Figur 14. Delsträcka 1. Bäckens lugnflytande och i kanten växer flaskstarr och vasstarr.

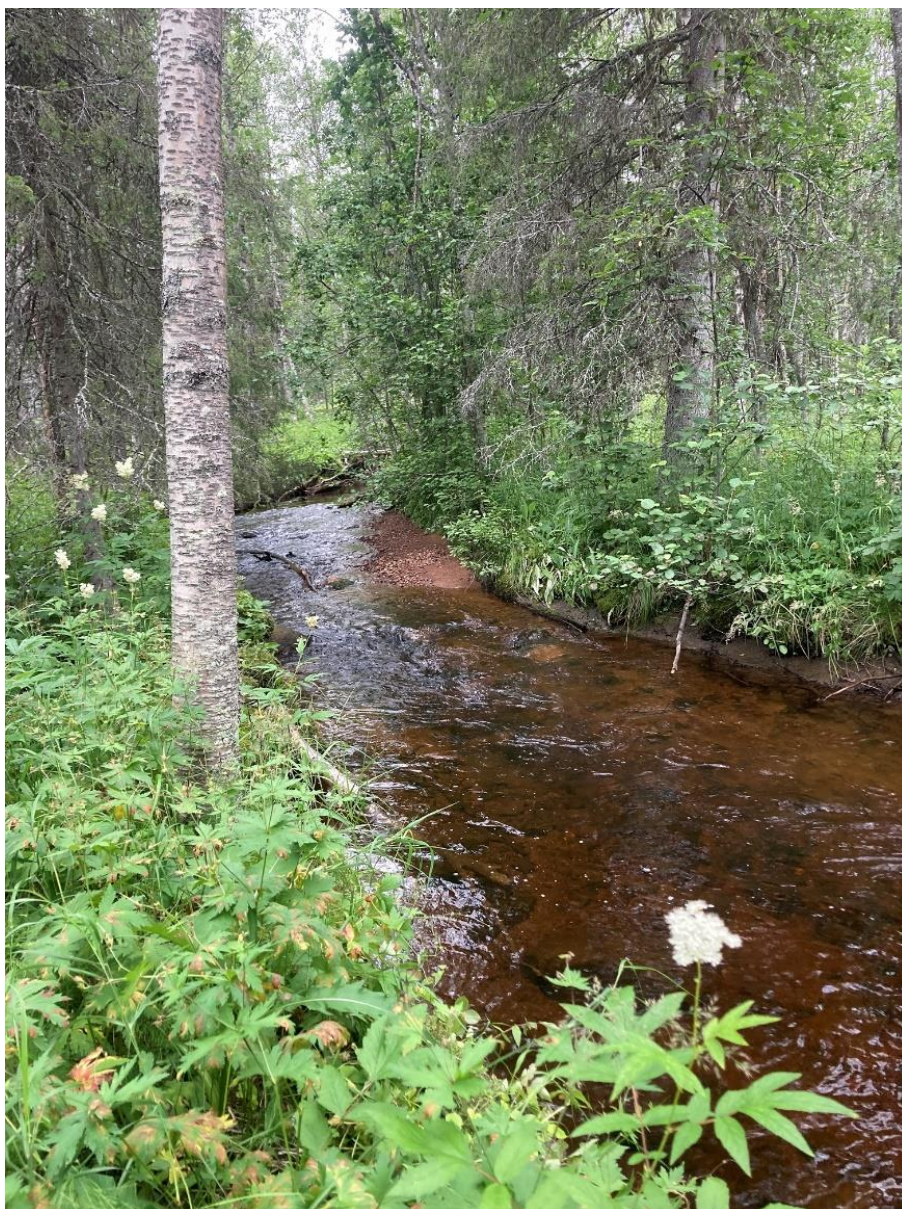
Beskrivning: På aktuell sträcka ringlar bäcken fram genom liknande sumpskog som vid sträcka 1, men inslaget av grus och sten på botten ökar och strömhastigheten har ökat från lugnflytande till strömmande. Arter som vasstarr, flaskstarr, älgört och kråklöver växer bitvis i kanterna av vattendraget. Omgivande träd bidrar till en hög grad av beskuggning. Inslaget av död ved i och hängande över vattendraget är ganska stort. Det finns goda förutsättningar för arter som lax, öring, flodpärlmussla och grön flodtrollslända.

Figur 15. Delsträcka 2. Bäcken är strömmande och på botten finns grus och småsten.

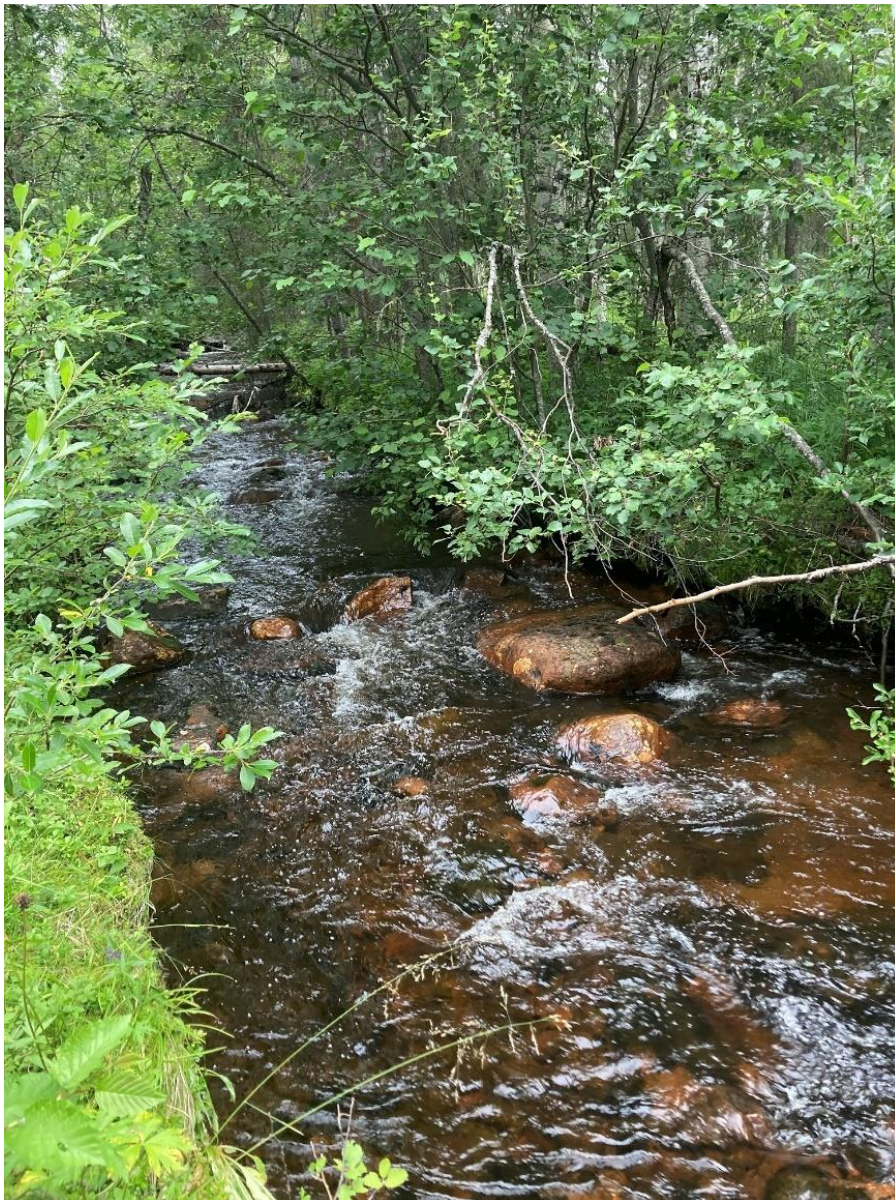
Beskrivning: På aktuell sträcka ringlar bäcken genom liknande sumpskog som vid sträcka 1 och 2. Strömhastigheten och inslaget av grus och sten ökar uppströms. Det finns ingen vattenvegetation längs sträckan. Vattendraget har hög grad av beskuggning, inslag av död ved. Vattnet är klart.

Figur 16. Delsträcka 3. Strömmande vatten över stenig botten.

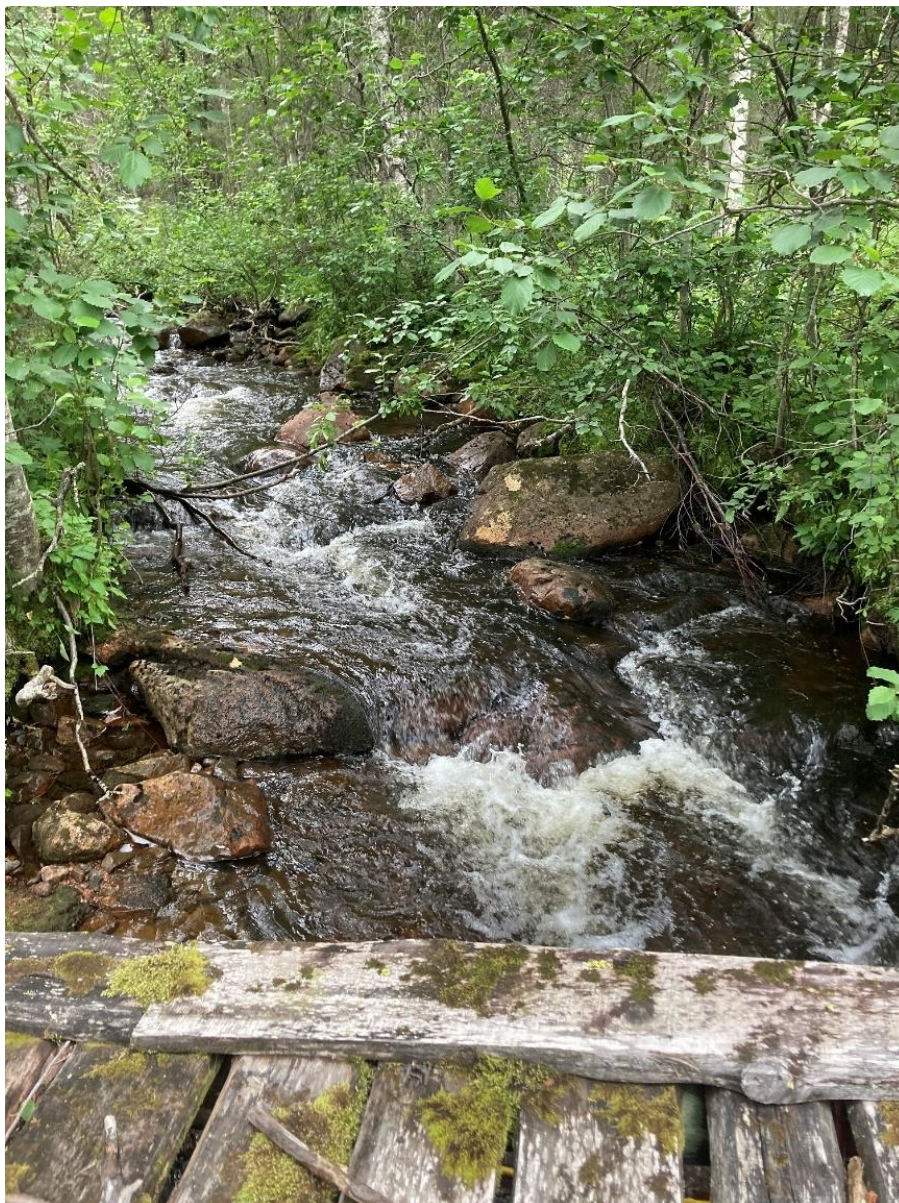
Beskrivning: På aktuell sträcka ringlar bäcken fram genom fuktig äldre granskog med inslag av björk (en utpekad nyckelbiotop). Bottensubstratet domineras av sten och block. Bäcken är strömmande till forsande. Omgivande träd ger en hög grad av beskuggning och inslag av död ved. Det finns ett litet inslag av mossor på stenblock, men i övrigt ingen vegetation i vattendraget.

Figur 17. Delsträcka 4. Blockrik strömsträcka genom skogsområde med höga naturvärden.

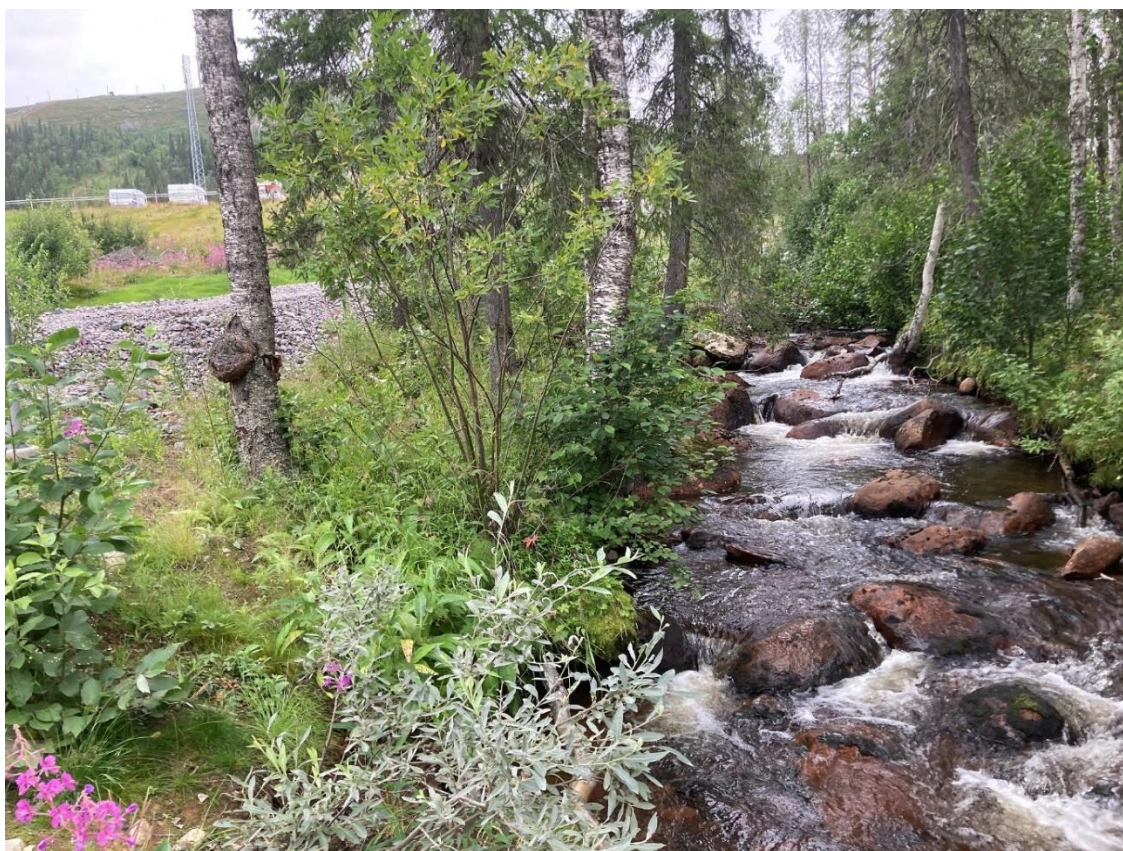
Beskrivning: Sträckan är påverkad av vägbyggnation i nära anslutning till bäcken, i vissa delar så nära att det saknas avskiljande vegetation och naturlig strandzon mellan vägslänten och bäckens vattennivå, som var låg vid tillfället. Makadam har vid en plats rasat ner i bäcken och lite byggavfall ligger precis vid bäckkanten. Skog har tagits ner på ena sidan mot vägen där marken har fyllts upp. Att träd har tagits ner påverkar ljusinsläppet och kan påverka temperaturen i bäcken. Det finns små tecken på försiktig rensning i vattendraget. I övre delen av sträckan har kanterna förstärkts med stenblock. Övre delen av sträckan är omgärdad av massor, makadam och stenblock där det har växt upp sly, viden, mjölkört, midsommarblomster och höga gräs kring bäckfåran. Det finns också risk för påverkan i form av att makadam och snö som plogas från vägen rasar ner i vattendraget.

Naturvärdesklass: Klass 3, påtagliga naturvärden.

Figur 18. Delsträcka 5. Blockrik strömsträcka där vegetation har tagits ner för vägbyggnation till vänster i bilden.

En del av sträckan är påverkad av närliggande exploatering genom anslutande vägbyggnation och att skog har tagits ner, vilket förändrar förhållandena i bäcken bland annat genom minskad beskuggning och mindre inslag av död ved. Det finns också en risk för påverkan genom grumling av vattnet i samband med schaktning i närheten samt att byggavfall hamnar i bäcken. Vid en del av bäckfåran saknas avskiljande vegetation och naturlig strandzon mellan vägslänten och bäckens vattennivå, som var låg vid tillfället. Vid högre flöden finns risk för ökad påverkan genom erosion och sedimentation. Det finns också risk för påverkan i form av att makadam och snö som plogas från vägen rasar ner i vattendraget.

För att bibehålla bäckens naturvärden är det viktigt att skydda det från påverkan av erosion och sediment, bevara en tillräckligt stor zon med skog kring bäcken, låta död ved ligga kvar och att bevara de naturliga bottenförhållandena genom att inte rensa undan sten och block. Den del av sträckan som har något lägre naturvärden på grund av viss påverkan från omkringliggande exploatering kan återfå högre värden genom att skog får växa upp kring vattendraget igen och att åtgärder genomförs enligt dagvattenutredningen. Det är också viktigt att säkerställa att byggavfall inte hamnar i bäcken.

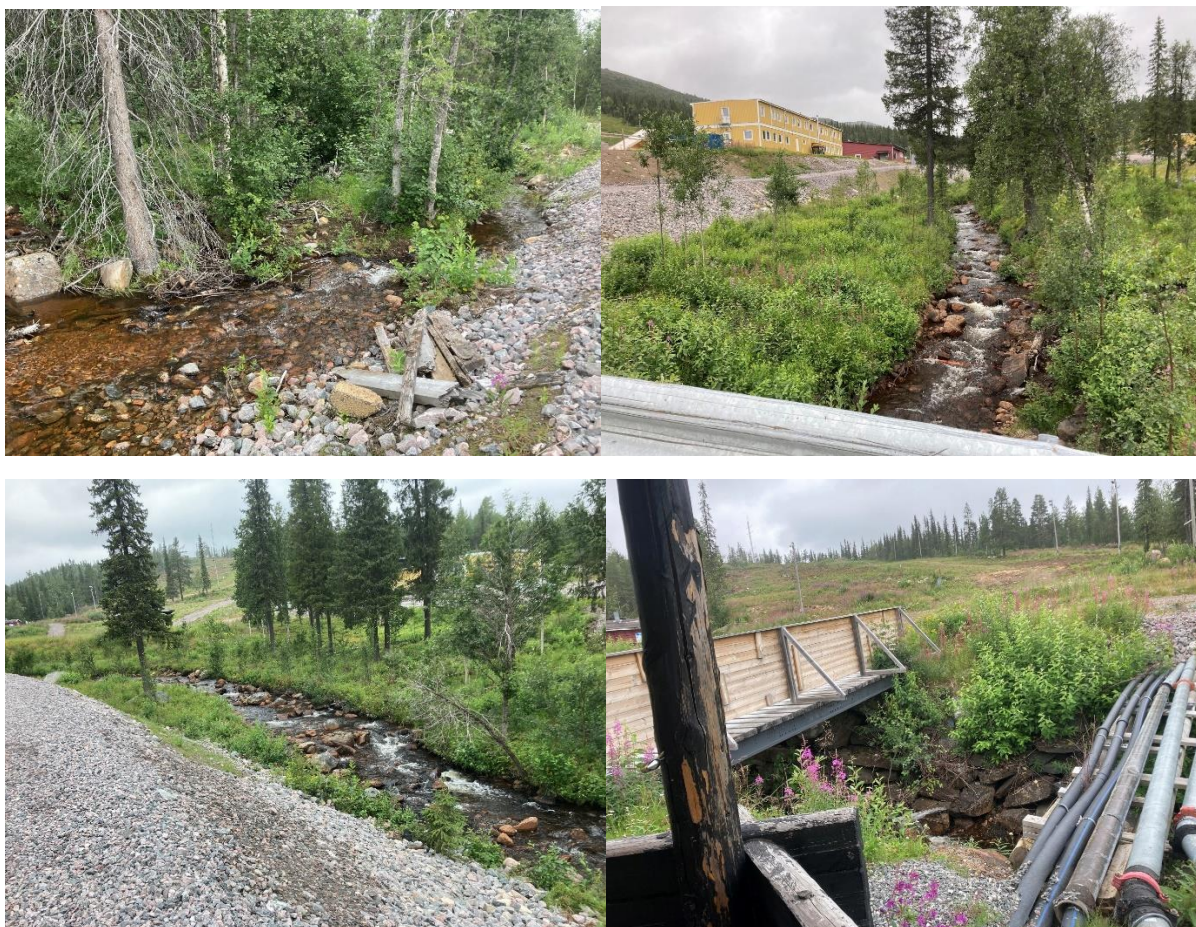
Figur 19. Bilder som visar påverkan från omgivande exploatering längs delsträcka 5.

Enligt genomförd dagvattenutredning för planområdet planeras ett avskärande dike anläggas för att undvika direktutsläpp till Dunderbäcken. Omledningen av flöden och ytterligare sedimenteringsanläggningar ger enligt utredningen en kraftig minskning av sedimentutsläpp till Harrträsket. Detta är mycket viktigt för bevarande av naturvärdena i Dunderbäcken och dess recipient Harrträsket.

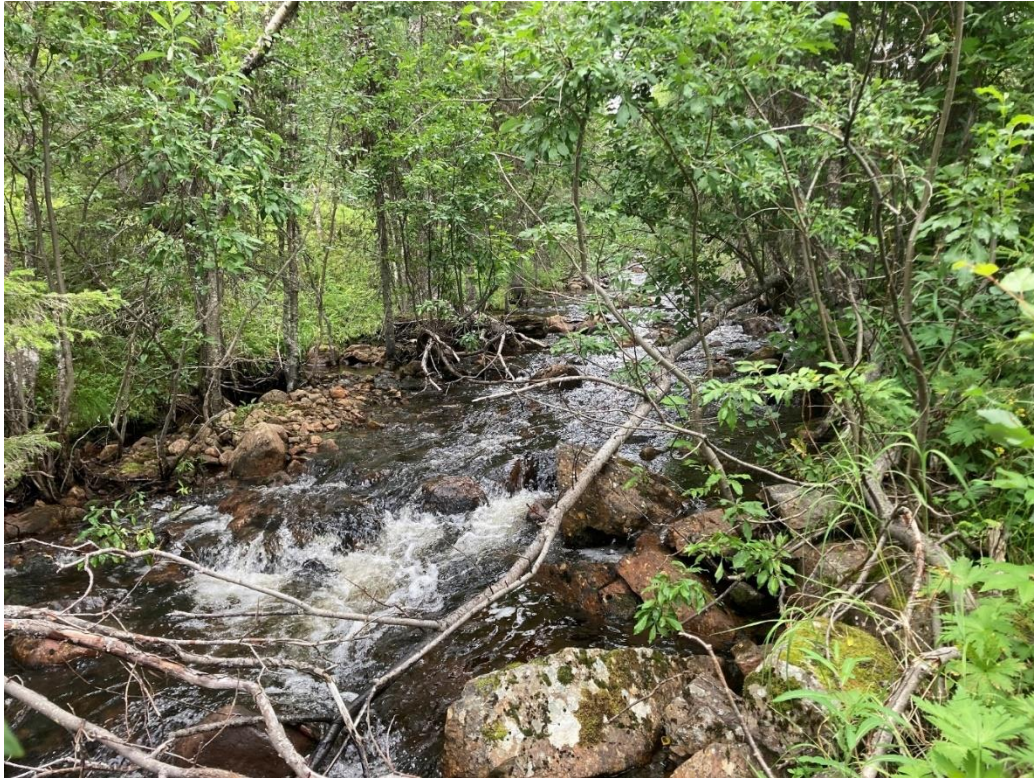
Beskrivning: Bäckens forsar fram genom fuktig granskog som ger hög grad av beskuggning och inslag av död ved. I kanten finns arter som hönsbär, mjölkört, blåbär, dvärglumner, revlumner, midsommarblomster, linnea, vitmossor, björnmossa, filtrundmossa. Luddfingersvamp observerades bland vitmossan i den fuktiga bäckkanten. Bottensubstratet domineras av block och sten men det finns inslag av både grus, sand och organiskt material.

Figur 20. Delsträcka 6. Forsande bäck i blockrik sträcka och med inslag av död ved.

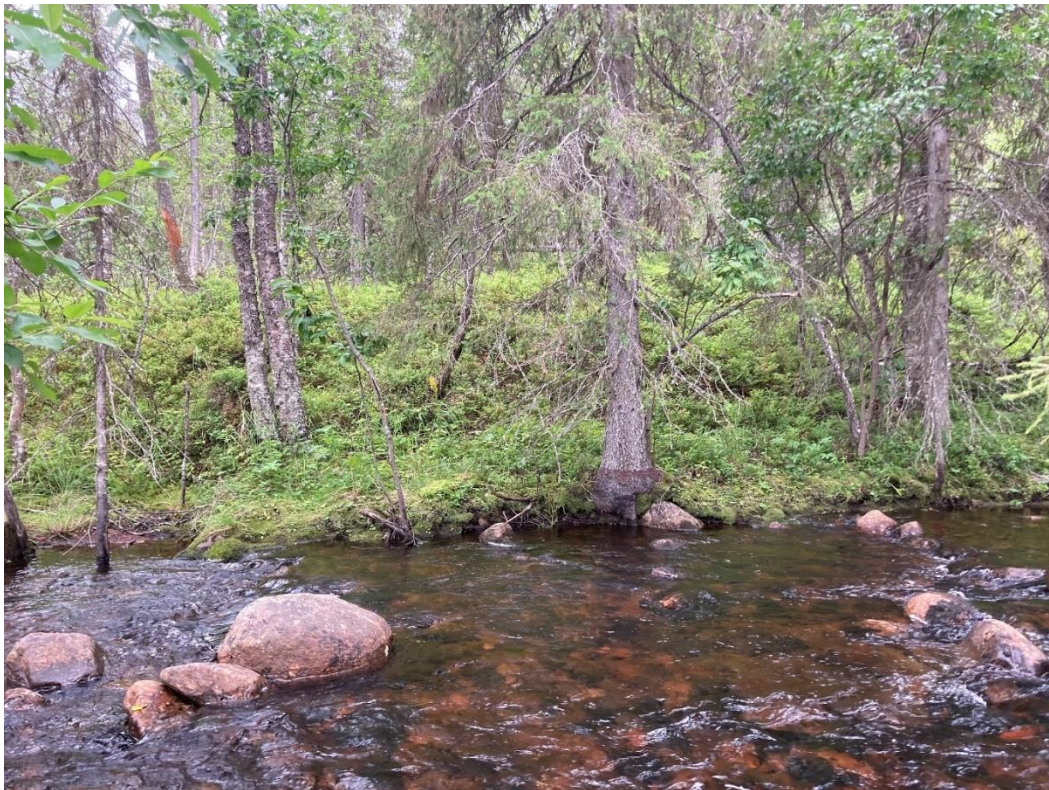
Figur 21. Delsträcka 6. Strömsträcka genom äldre granskog.

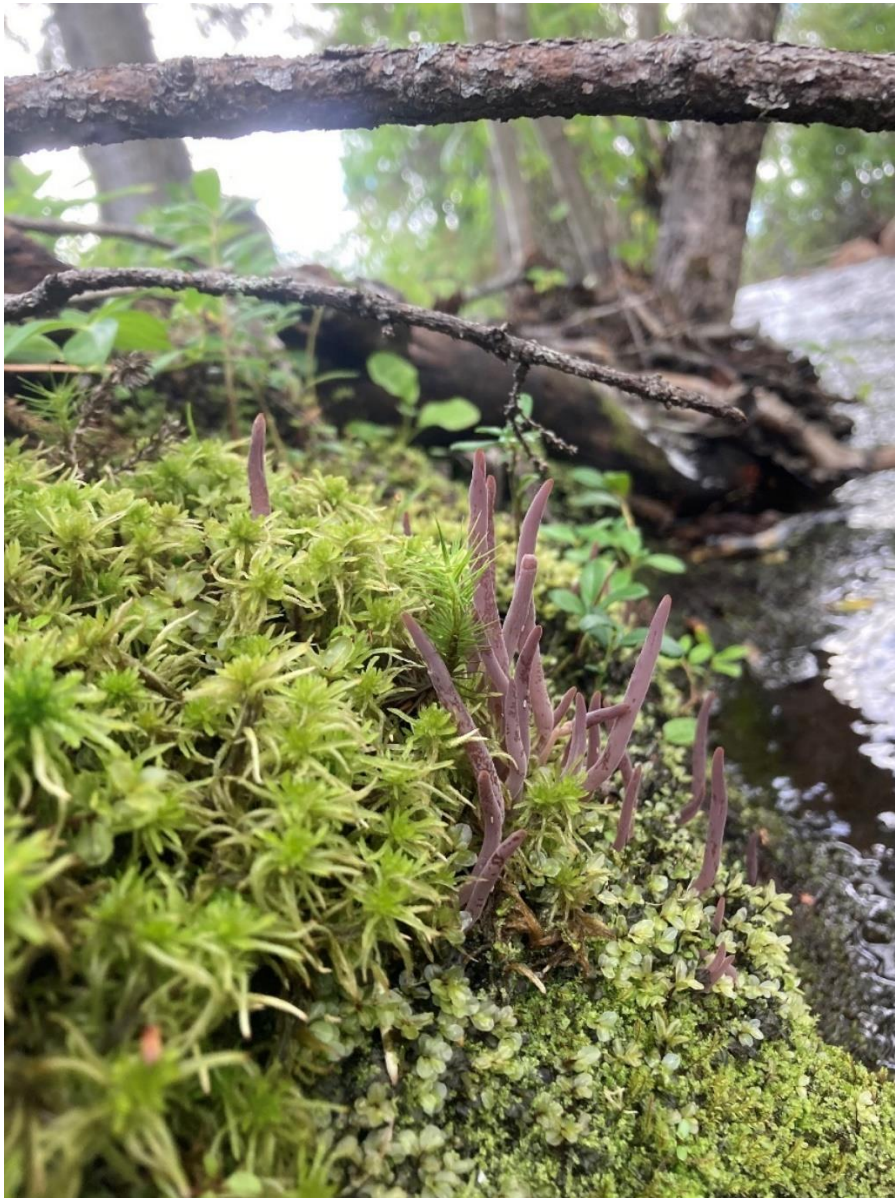
Naturvårdsarter: Luddfingersvamp *Alloclavaria purpurea* är rödlistad som nära hotad, NT och påträffas på mineralrik mark i granskog med mycket hög luftfuktighet, som här vid en bäck. Arten bildar mykorrhiza med träd och är beroende av hög och jämn luftfuktighet i gamla, ostörda skogsmiljöer.

Figur 22. Luddfingersvamp i strandkanten längs delsträcka 6.
