Gällivare kommun

# Del av Dundret 5:4

## PM Slamströmmar

Uppdragsnr: 1075100 Version: 2 Datum: 2025-11-20

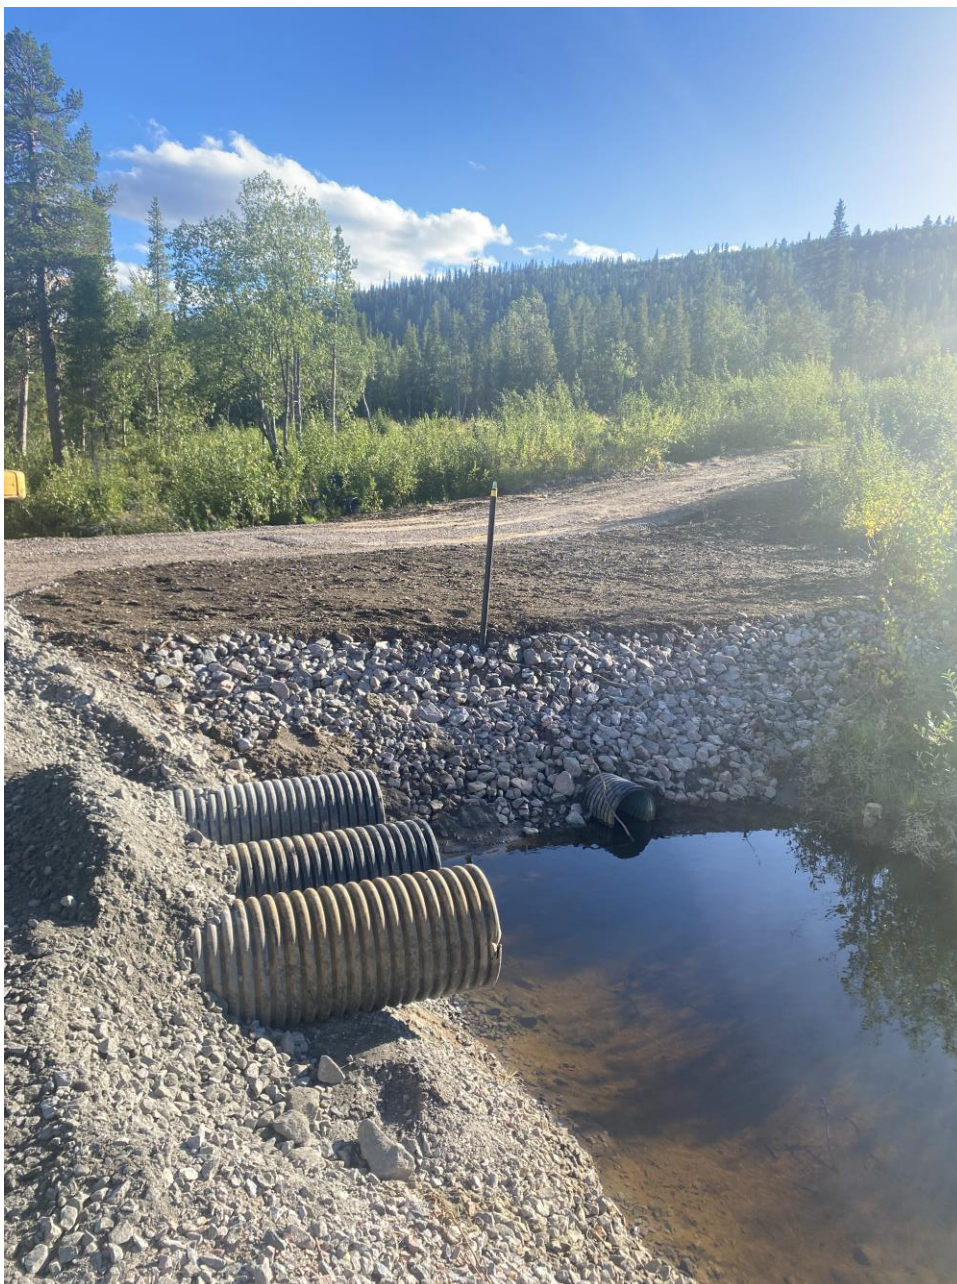
Figur 5. Nyanlagt dike som leder vatten mot sedimentationsdammar. IMG\_7170.jpg.

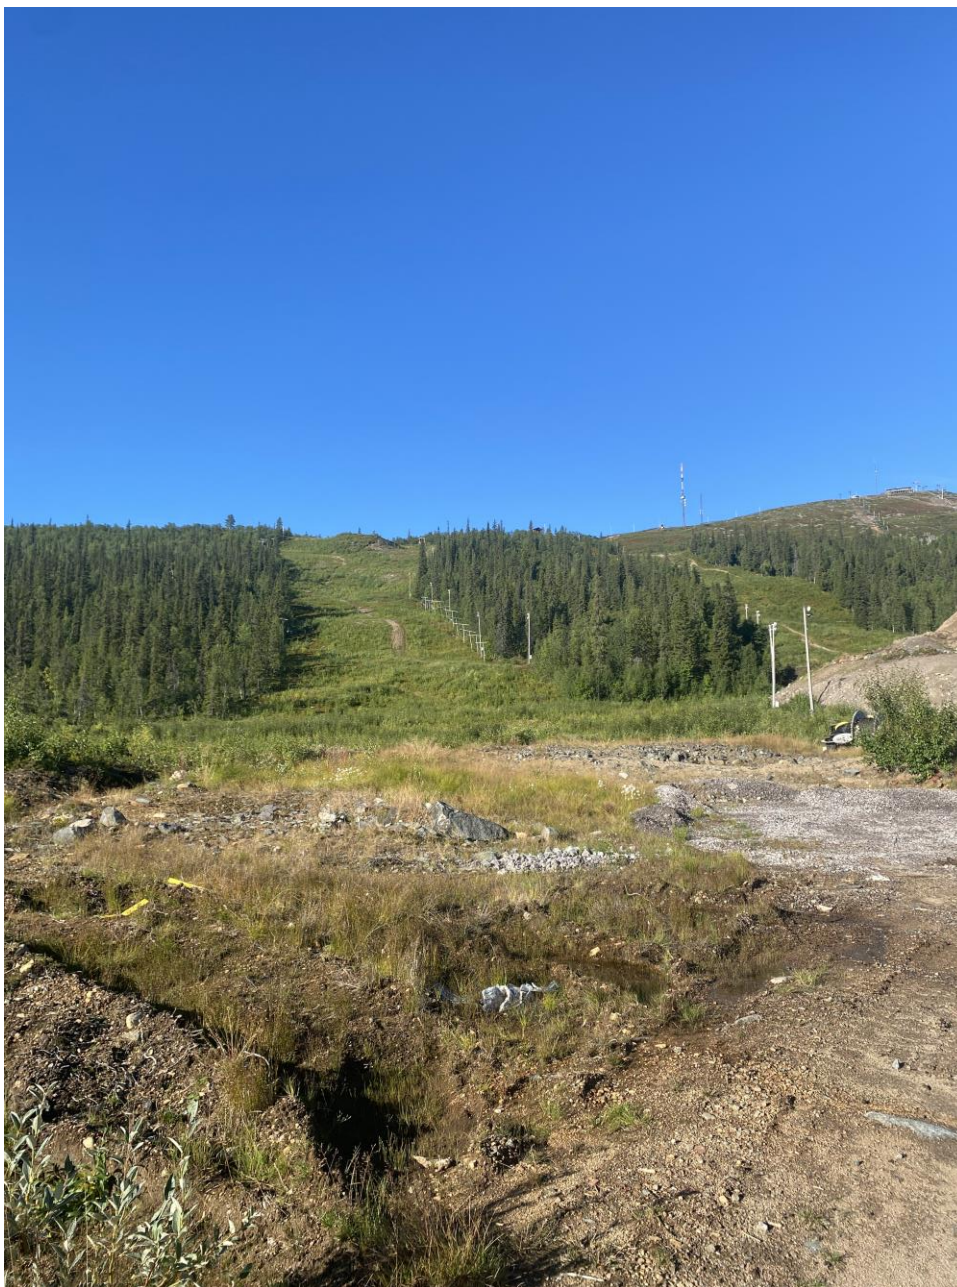
Figur 43. Översiktsbild, backe och uppfyllnad till höger. IMG\_7476.jpg.

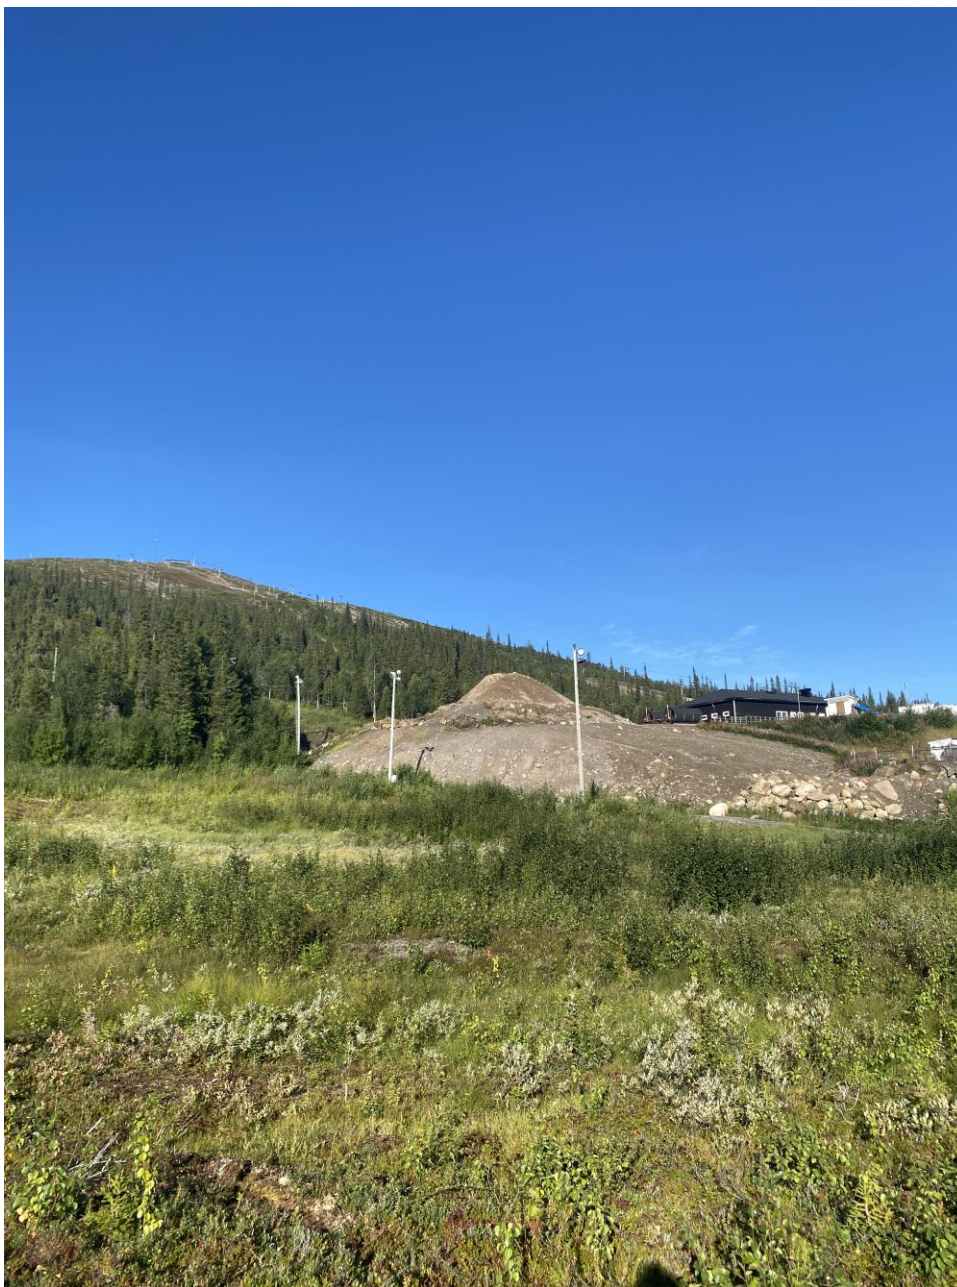
Figur 45. Massupplag och utfyllnad. IMG\_7482.jpg.
