Gällivare Kommun

# Del av Dundret 5:4

## Erosionsbedömning Dunderbäcken

PM Geoteknik

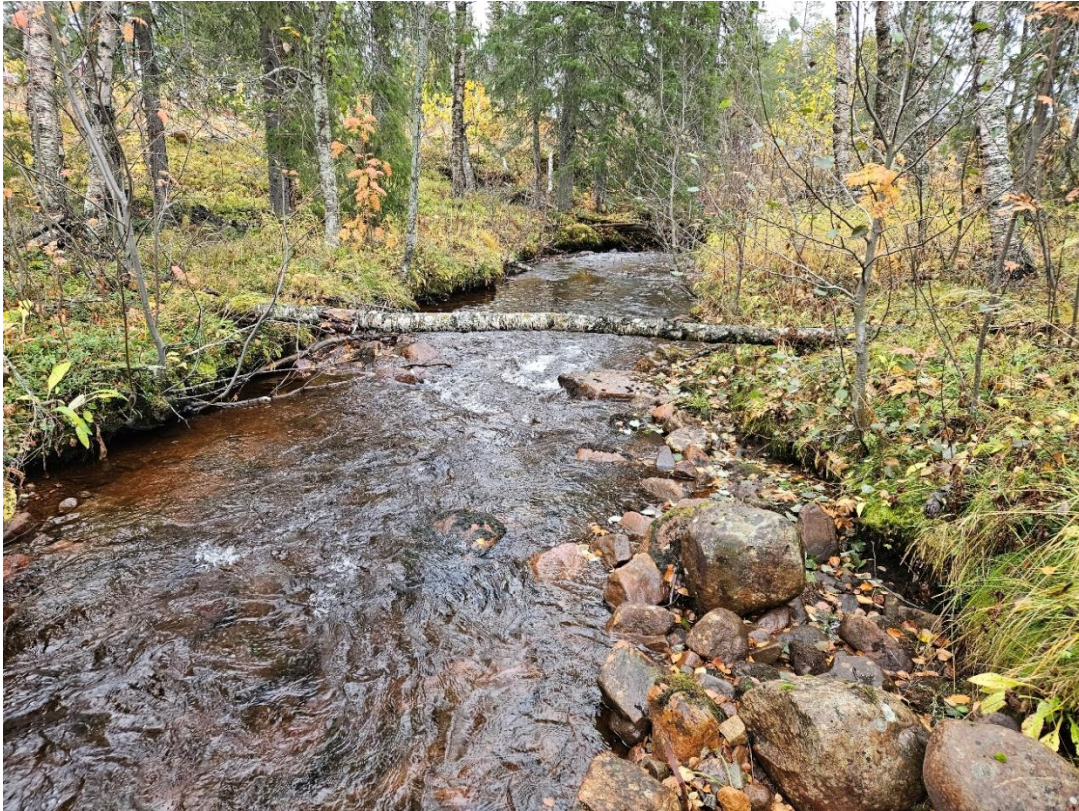
*Figur 18. Punkt 6 fotograferat nedströms*

Längs sträckan, främst från ca km 0/050 och framåt, observerades flera tecken på erosion och markpåverkan, bland annat blottlagda rötter, lätt lutande träd samt generellt överhängande material längs bäckens kanter, framför allt i ytterkurvor. I innerkurva påträffas grövre material. Ett exempel på detta kan ses i Figur 3 där överhängande material och vegetation längs bäckens kant framgår.

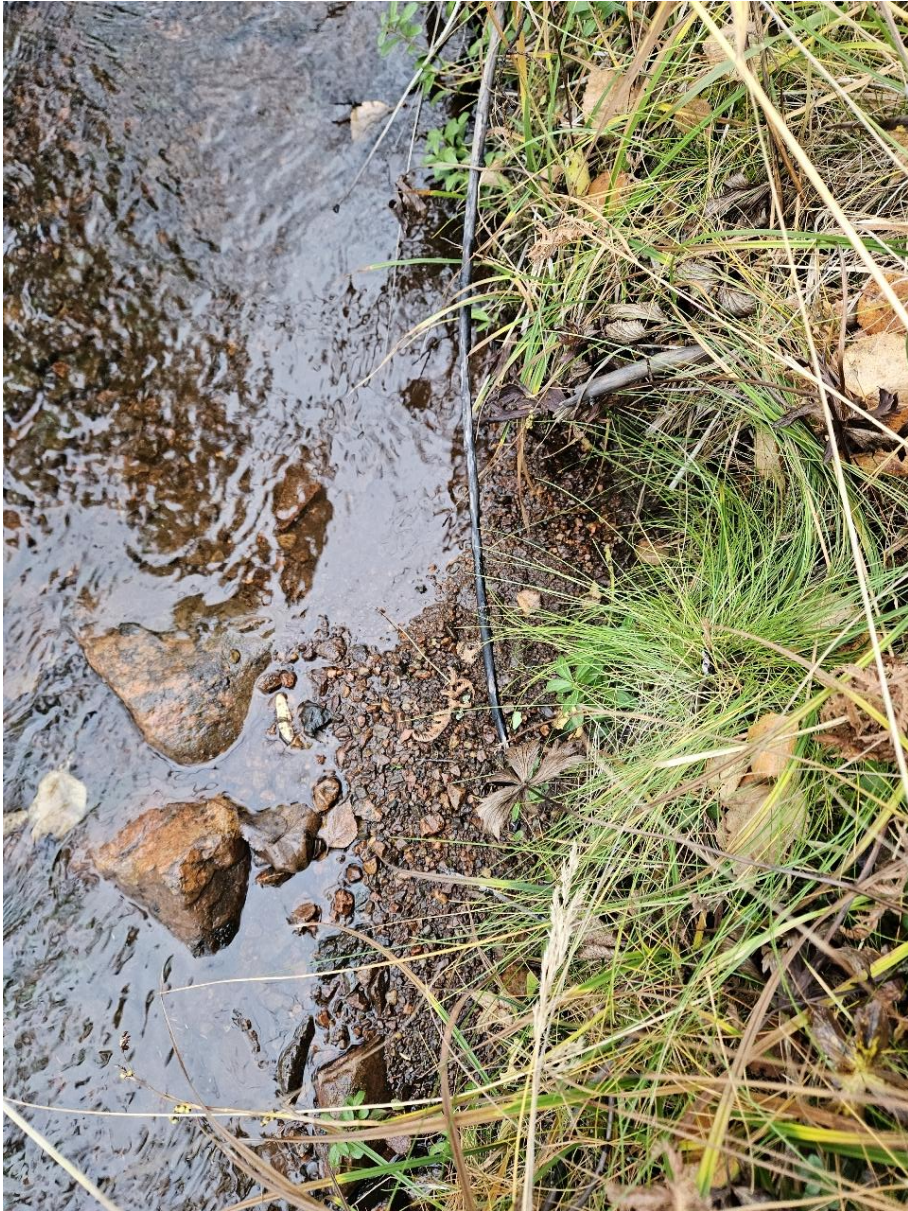
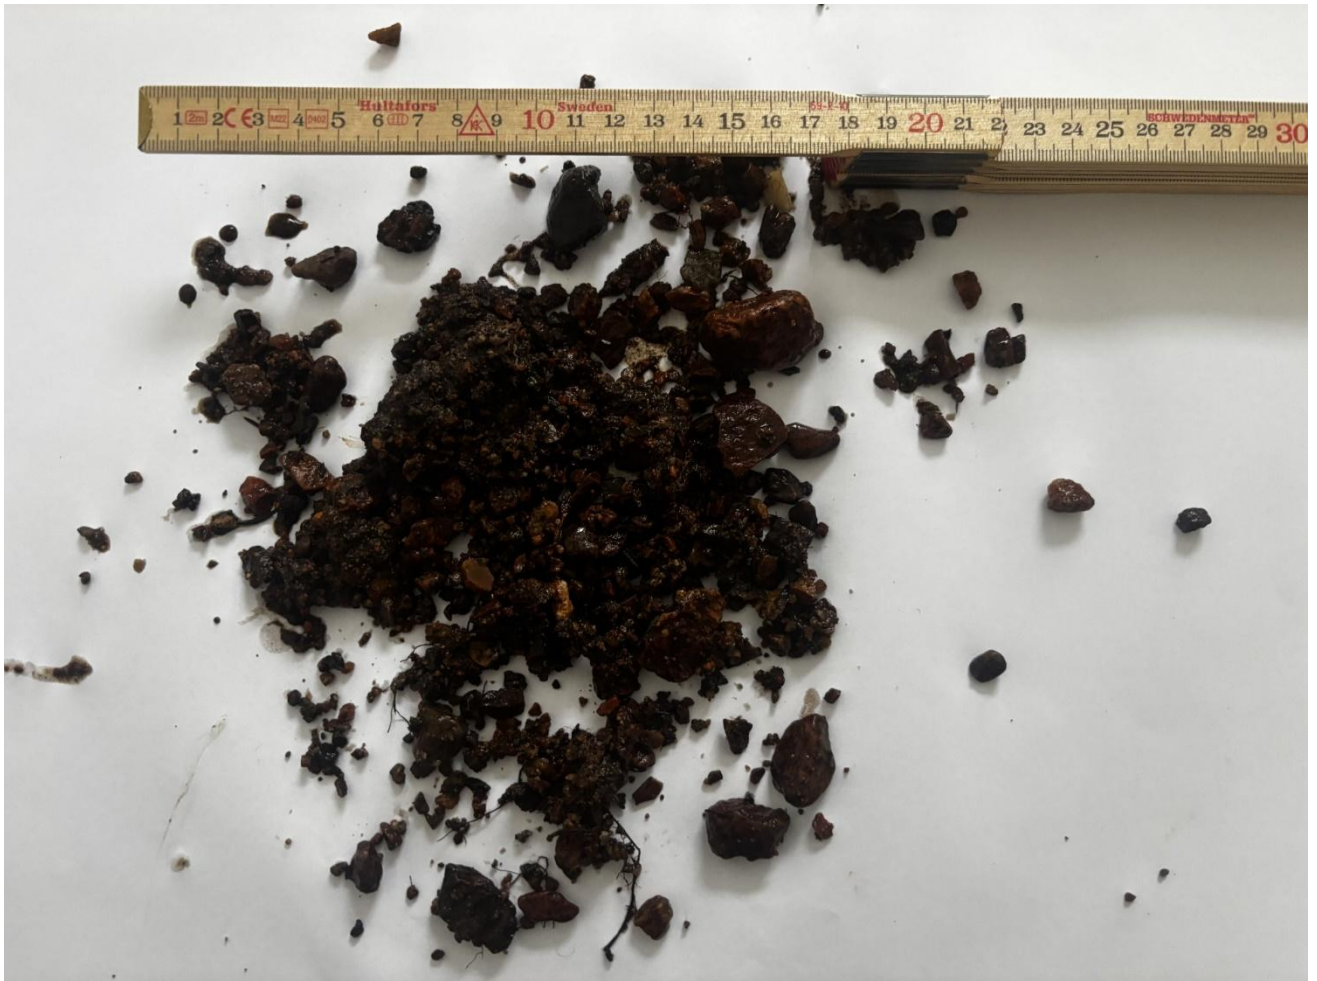
Vid platsbesök togs två jordprover intill bäcken, proverna togs upp med spade. I punkt 26 som är belägen ca 1 m från strandkanten påvisades stenig humushaltig sand ner till grävt djup på ca 30 cm. I punkt 25 som är belägen i bäcken alldeles intill strandkanten påvisades grusig sand vid ytan. Punkternas placeringar samt bilder från utfört platsbesök redovisas i Bilaga 1 och 2.

*Figur 20. Punkt 25, plats för taget jordprov*

Figur 21. Punkt 25, taget jordprov

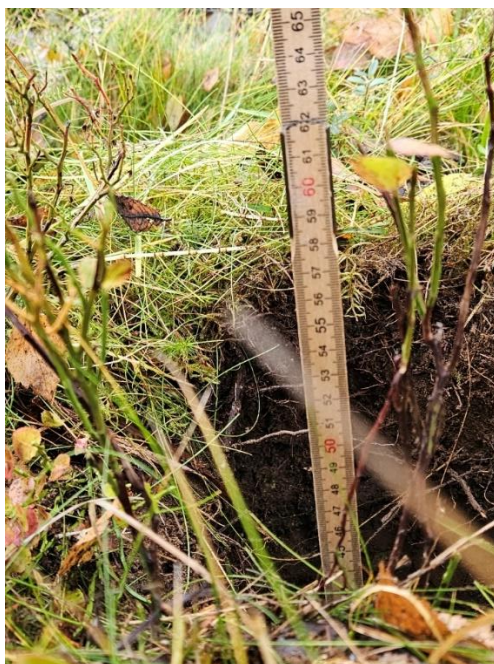
Figur 22. Punkt 25, djup taget jordprov

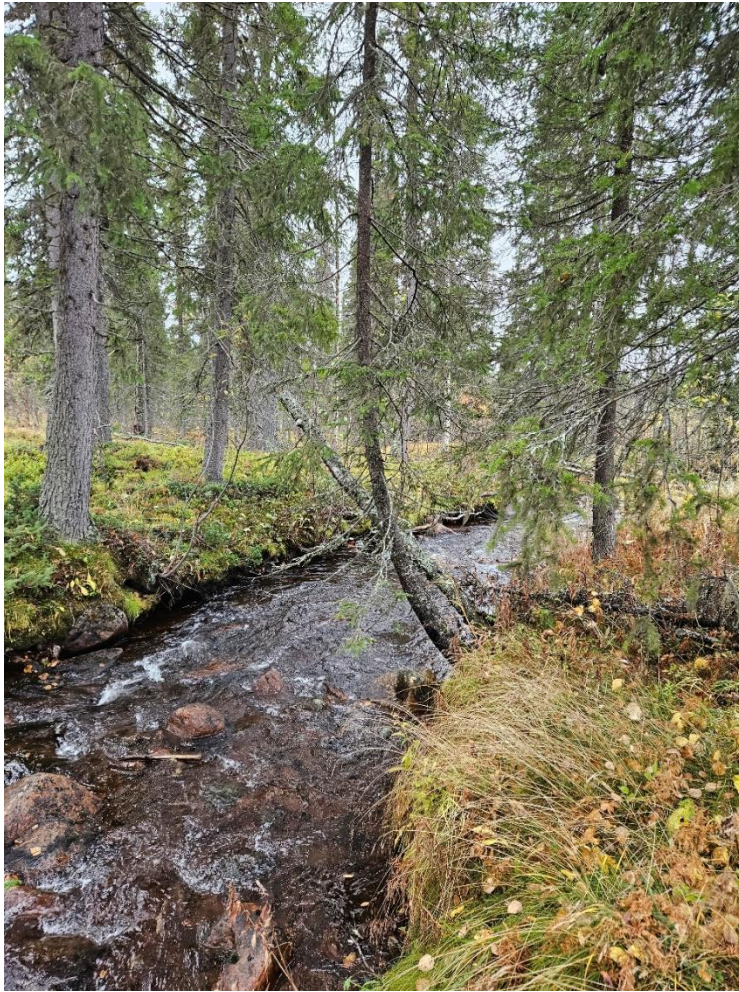
*Figur 27. Punkt 8 fotograferat nedströms*

Även längs denna sträcka observerades tecken på erosion och markpåverkan, såsom blottlagda rötter, lätt lutande träd samt överhängande material längs bäckens kanter. Ett exempel på detta visas i Figur 4 med överhängande material och vegetation längs bäckens kanter samt lutande träd på höger sida sett nedströms.
