## Gällivare 18:13

### Markteknisk undersökningsrapport (MUR)

#### Geoteknik

Uppdragsnr: 108 26 08 Version: 1 Datum: 2022-11-18

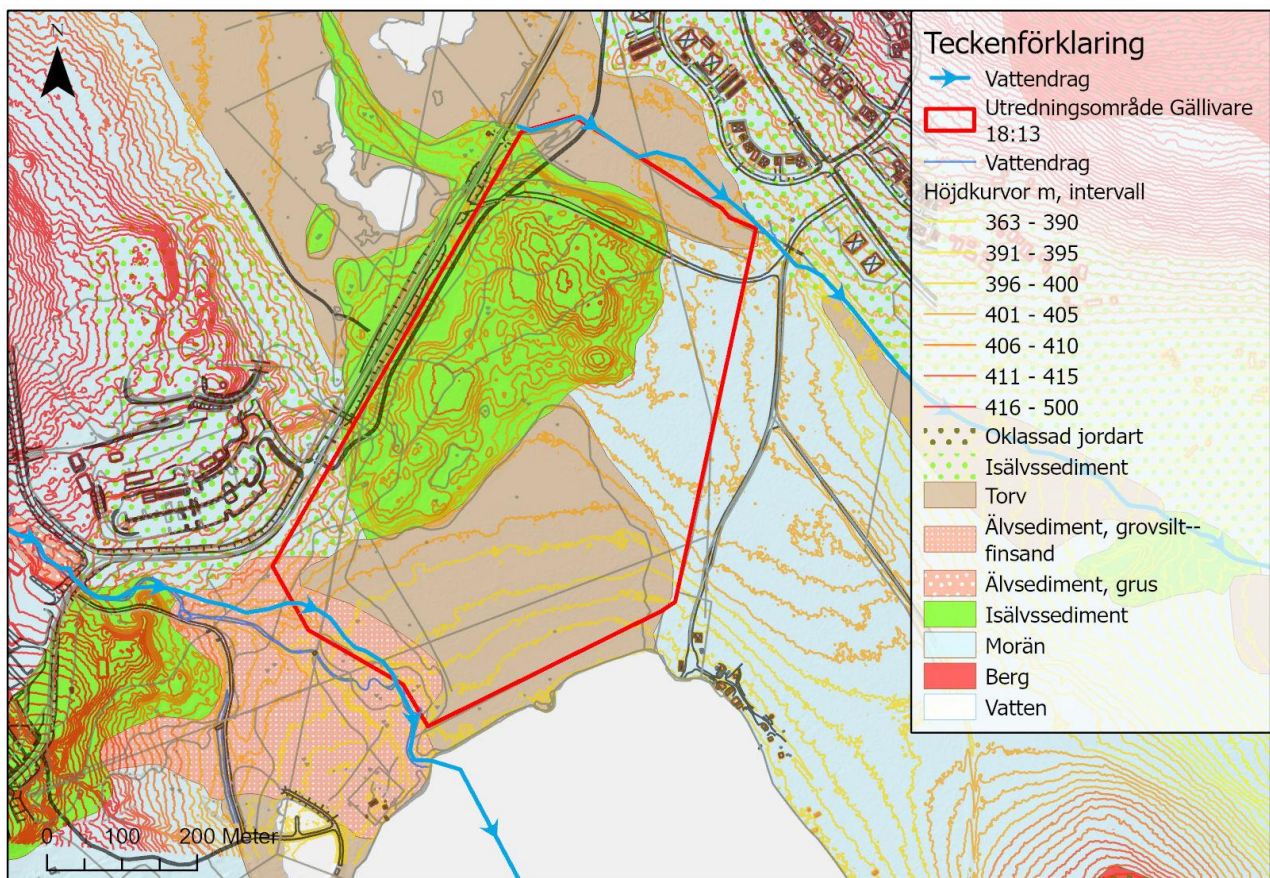
Figur 2: Jordarter enligt SGU:s jordartskarta, detaljplaneområdet markerat med röd linje.

I området varierar markytan med nivå mellan ca +395, i söder, och +416, i nordväst. Höjdområdet i den norra delen av detaljplaneområdet utgörs i huvudsak av isälvsmaterial och morän enligt SGU:s Jordartskarta, se Figur 2. I områdets norra samt den södra delen återfinns myrmarker med torv. Jorddjupen enligt SGU:s jorddjupsmodell varierar mellan ca 3 och 20 m med störst mäktighet i nordväst, se Figur 3. Det minsta jorddjupet återfinns i söder, vid Harträsket, och längs områdets östra kant.

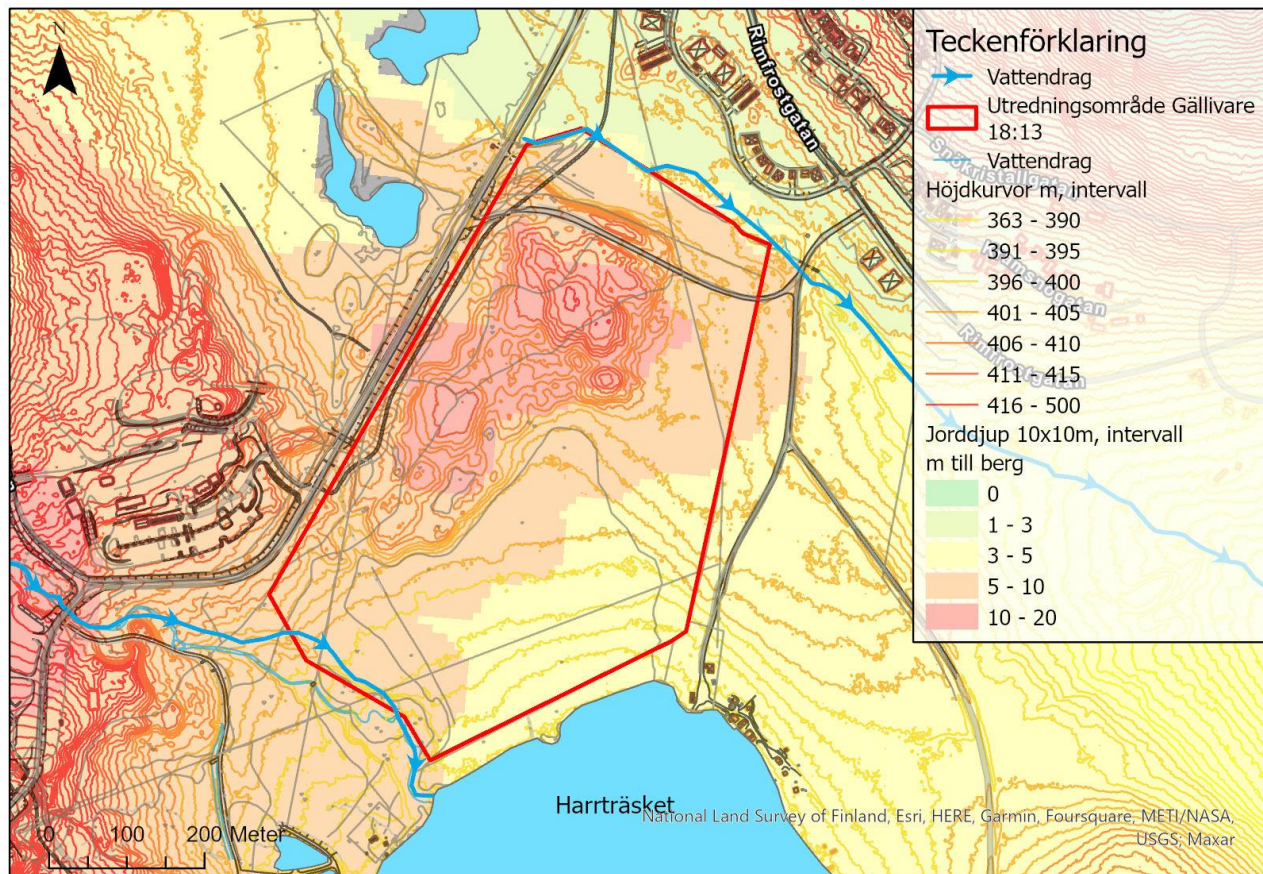
Figur 3: Höjdkurvor och jorddjupkarta från SGU:s jorddjupsmodell, detaljplaneområdet markerat med röd linje.

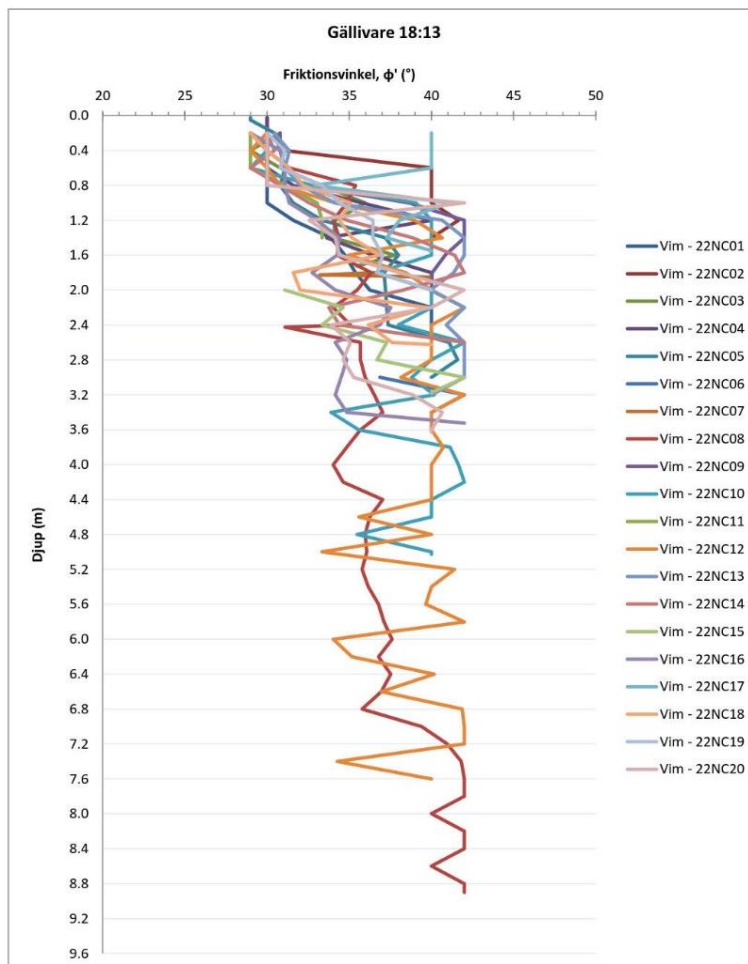
Figur 4: Sammanställda härledda värden friktionsvinklar inom detaljplaneområde.

Sammanställda härledda värden redovisade med avseende på friktionsvinklar enligt TK Geo 13. Redovisade friktionsvinklar korrigerade med avseende på silt, se Figur 4.

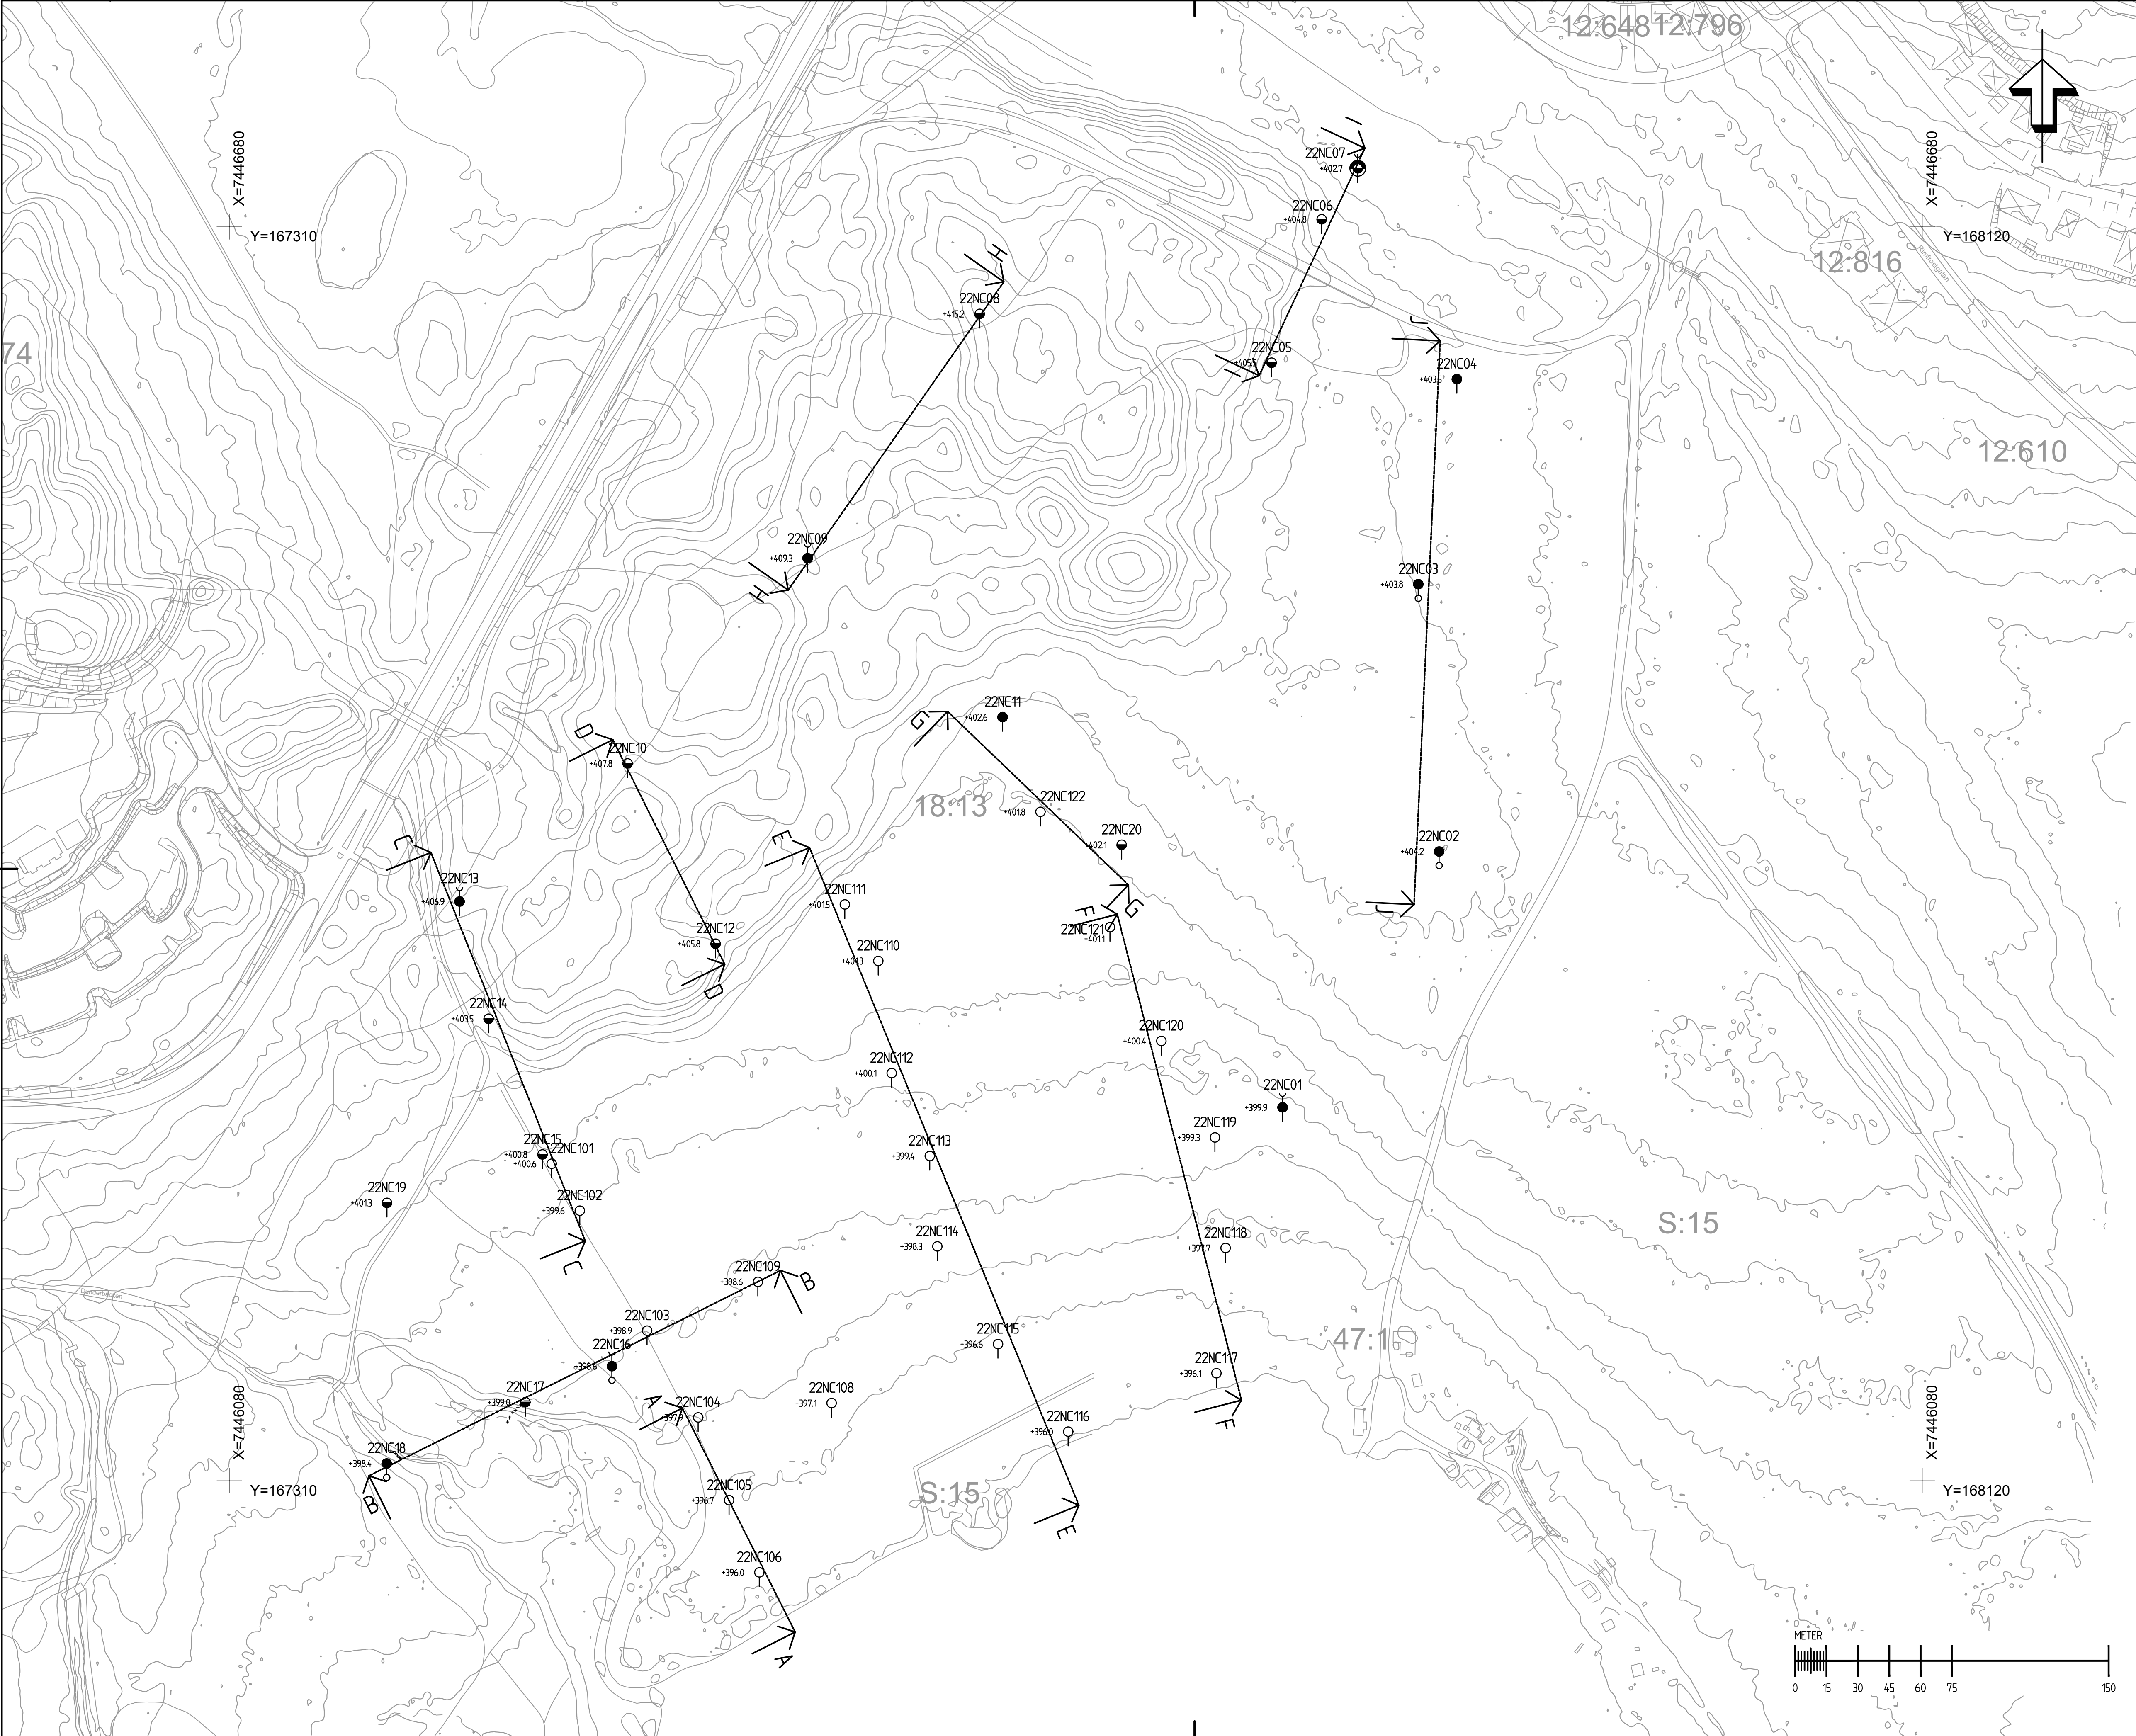
| SKALA (A1)<br>1:1500 | NUMMER<br>G-10-1-101 | BET |

DETALJPLAN  
GEOTEKNISK UNDERSÖKNING  
**SITUATIONS- OCH BORRPLAN**

| Ritningsnummer | Benämning | Skala | Format | Datum | Datum rev. |
|---|---|---|---|---|---|
| G-10-1-101 | Situationsplan | 1:1500 | A1 | 2022-09-26 | - |

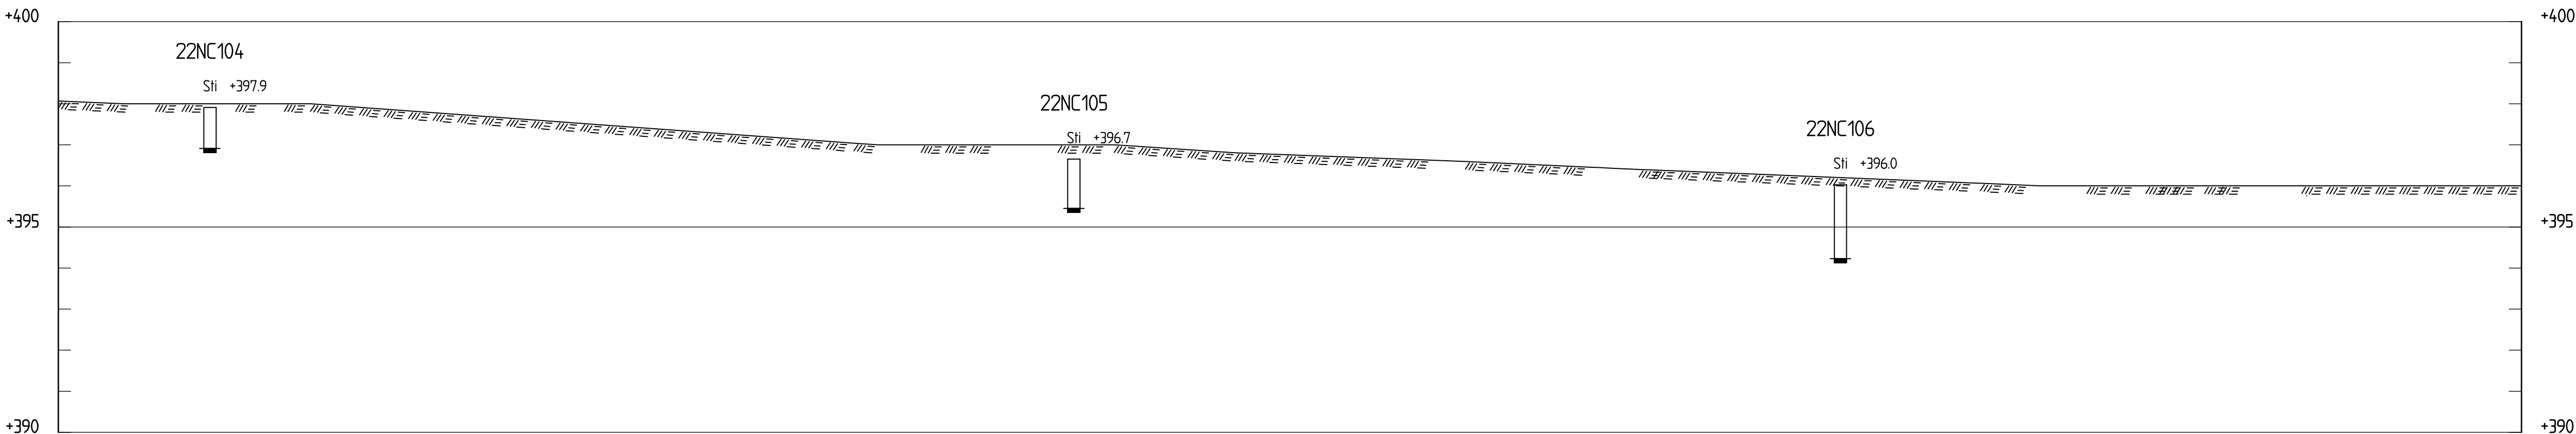
SEKTION A-A  
H 1: 100 L 1: 200

DETALJPLAN  
GEOTEKNISK UNDERSÖKNING  
SEKTION A-A OCH B-B

| Ritningsnummer | Benämning | Skala | Format | Datum | Datum rev. |
|---|---|---|---|---|---|
| G-10-2-301 | Sektion A-A & B-B | H 1:100<br>L 2:200 | A1 | 2022-09-26 | - |

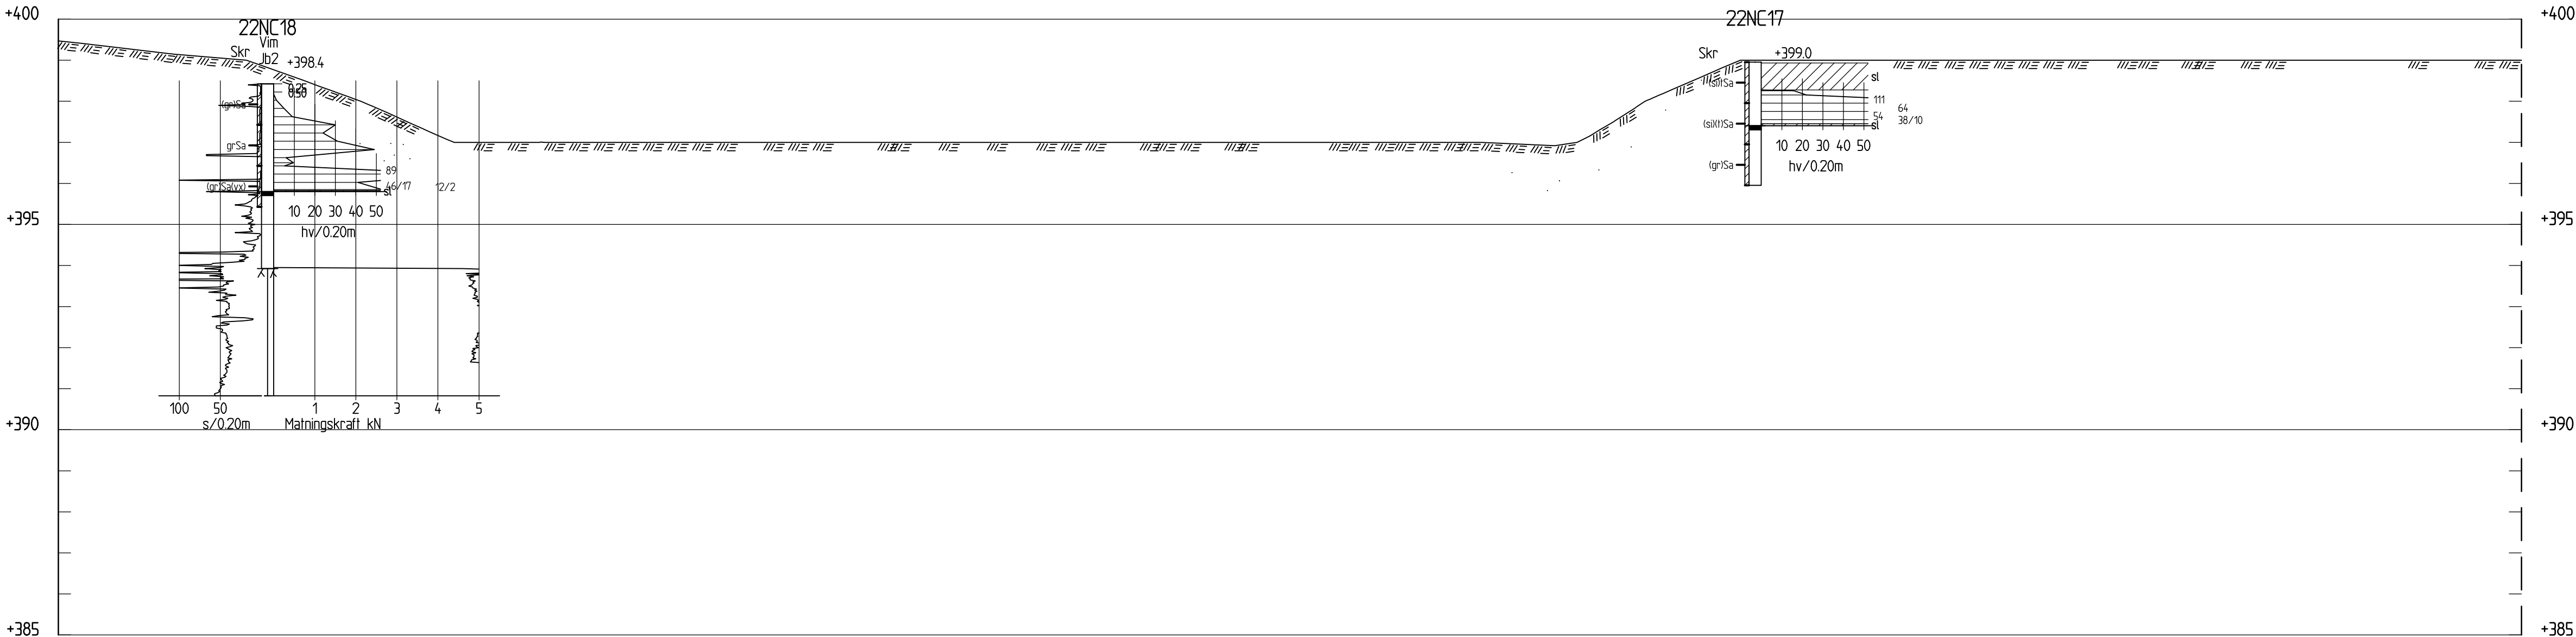
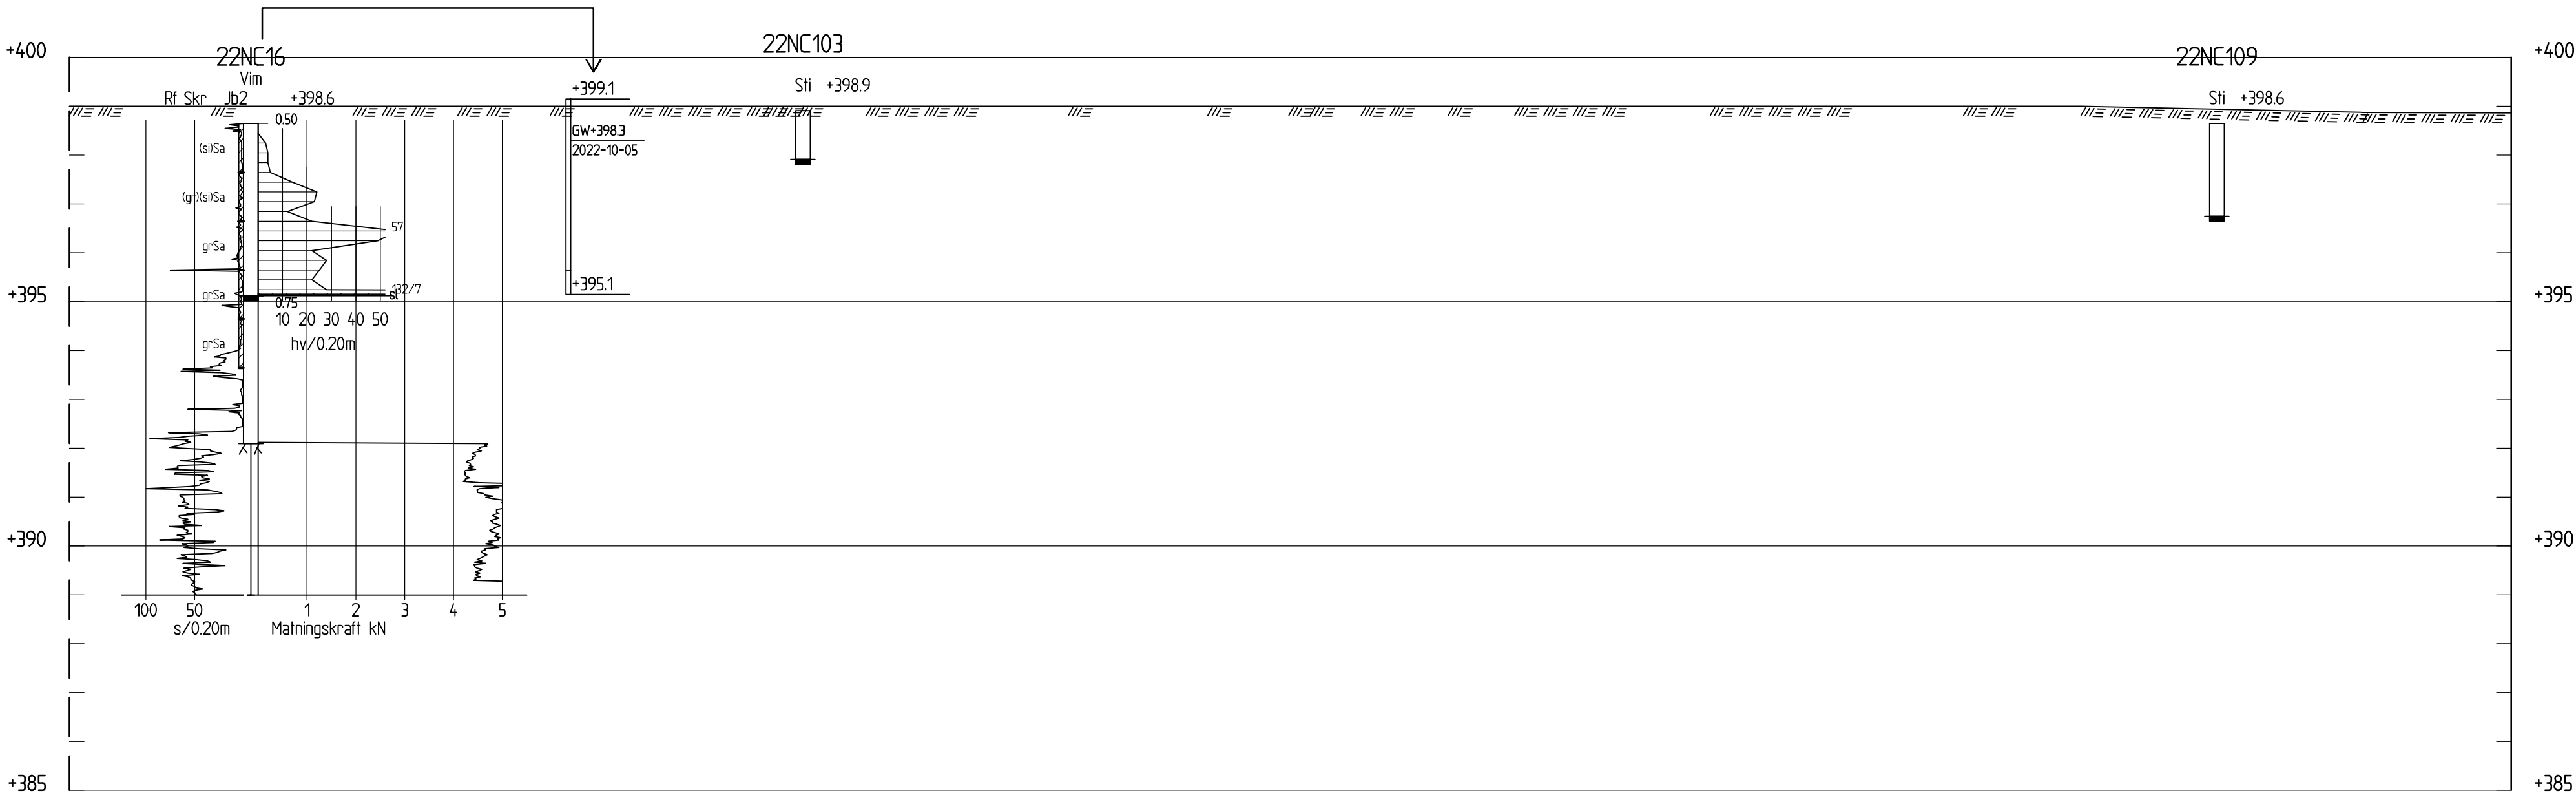
SEKTION B-B  
H 1: 100 L 1: 200

SEKTION B-B FORT.  
H 1: 100 L 1: 200

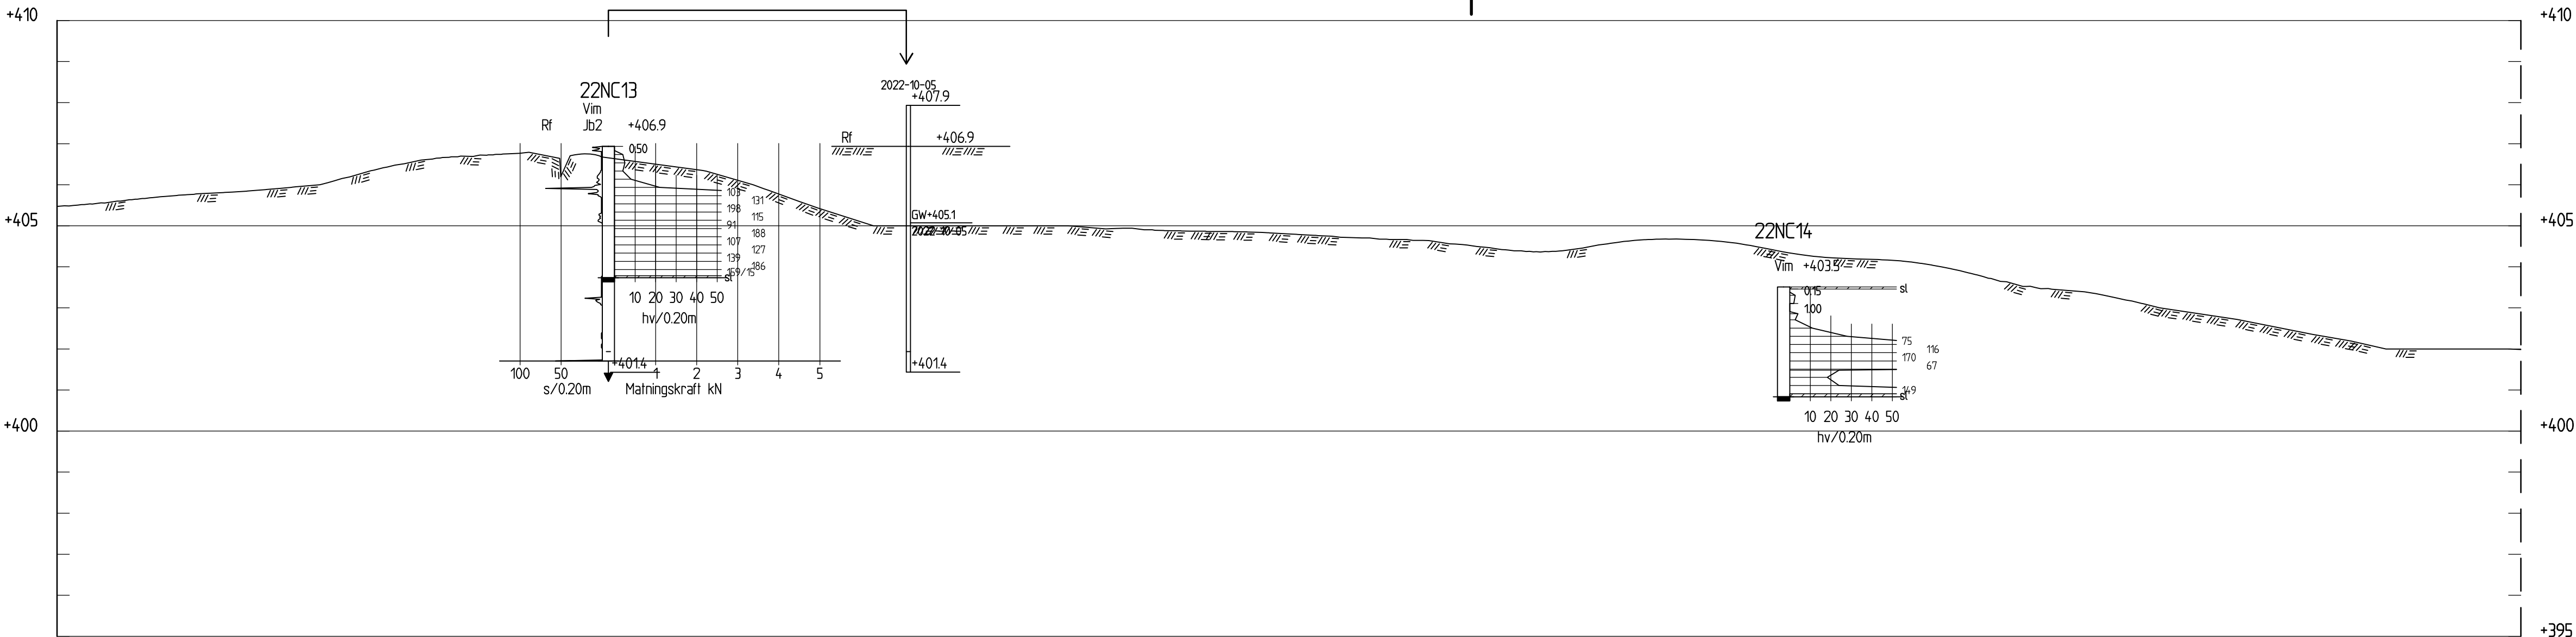
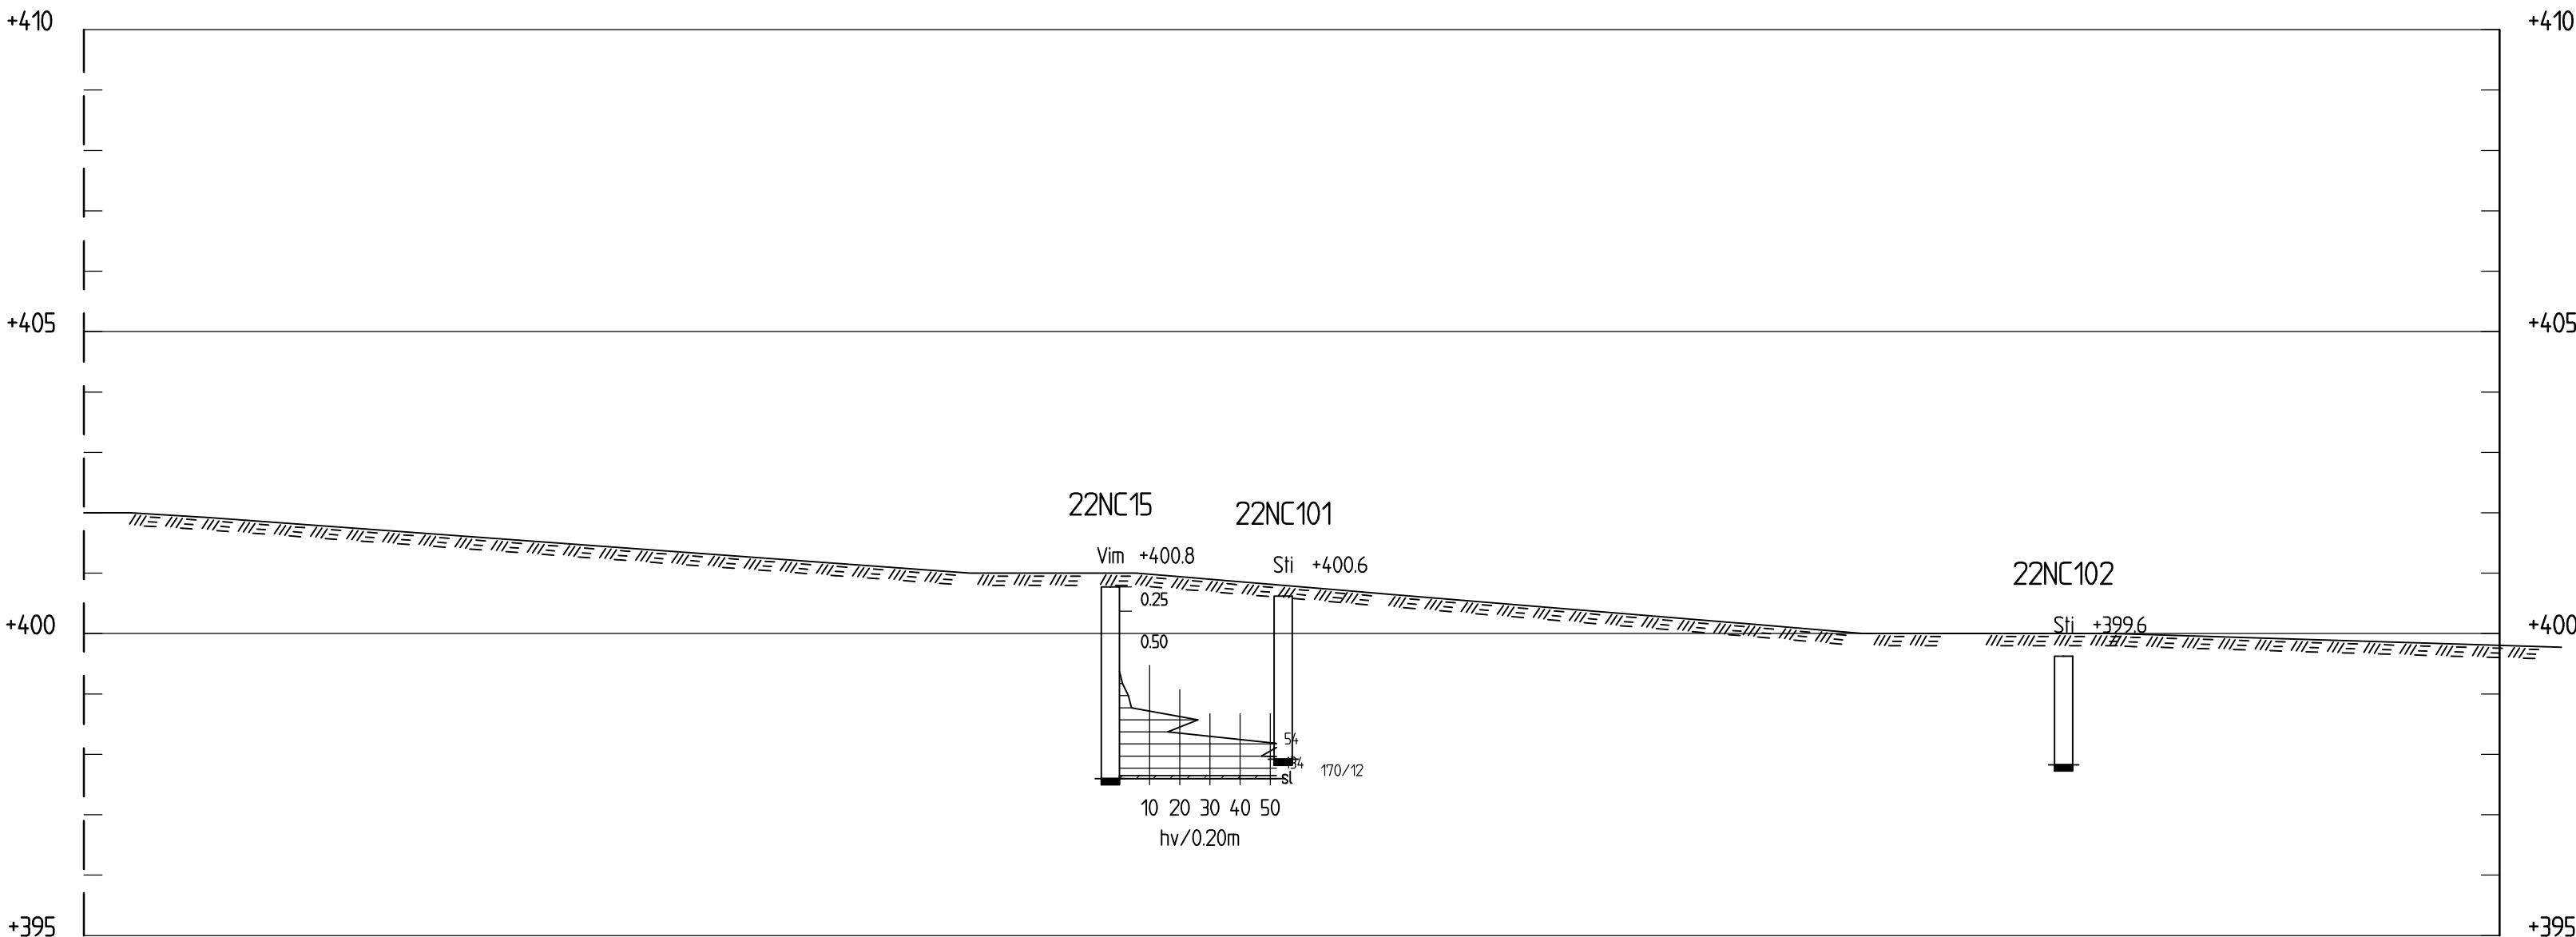
SEKTION C-C  
H 1:100 L 1:200

SEKTION C-C FORT.  
H 1:100 L 1:200

| Ritningsnummer | Benämning | Skala | Format | Datum | Datum rev. |
|---|---|---|---|---|---|
| G-10-2-302 | Sektion C-C & D-D | H 1:100<br>L 2:200 | A1 | 2022-09-26 | - |

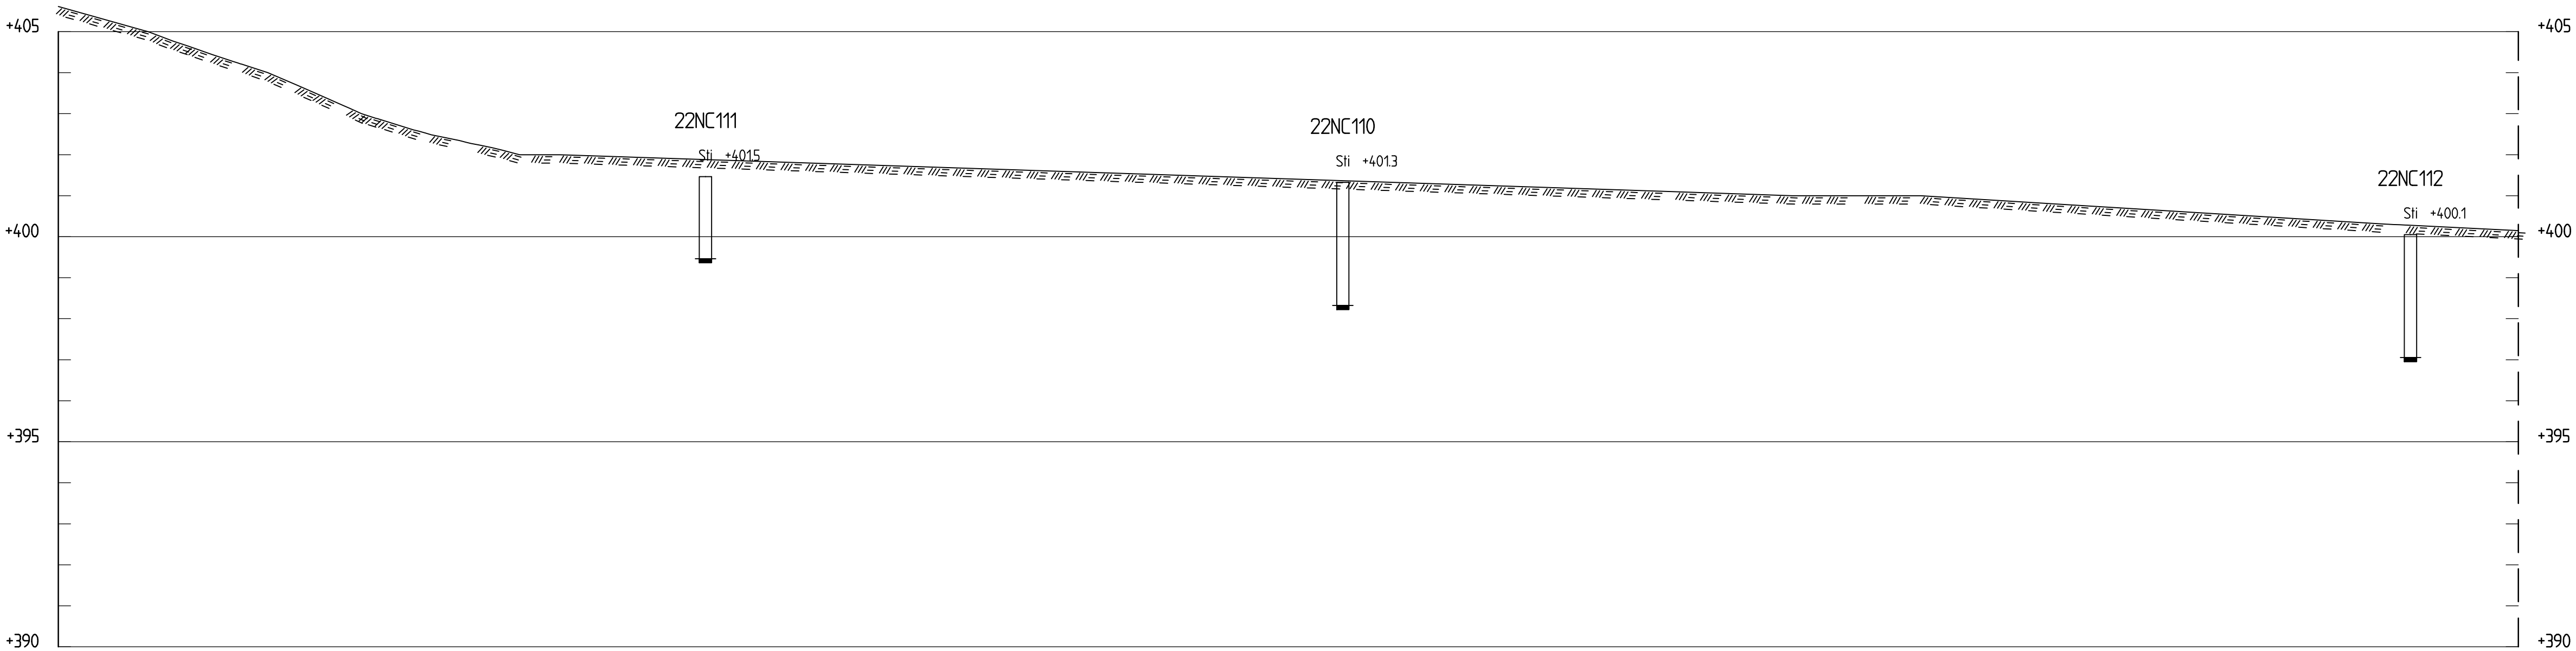
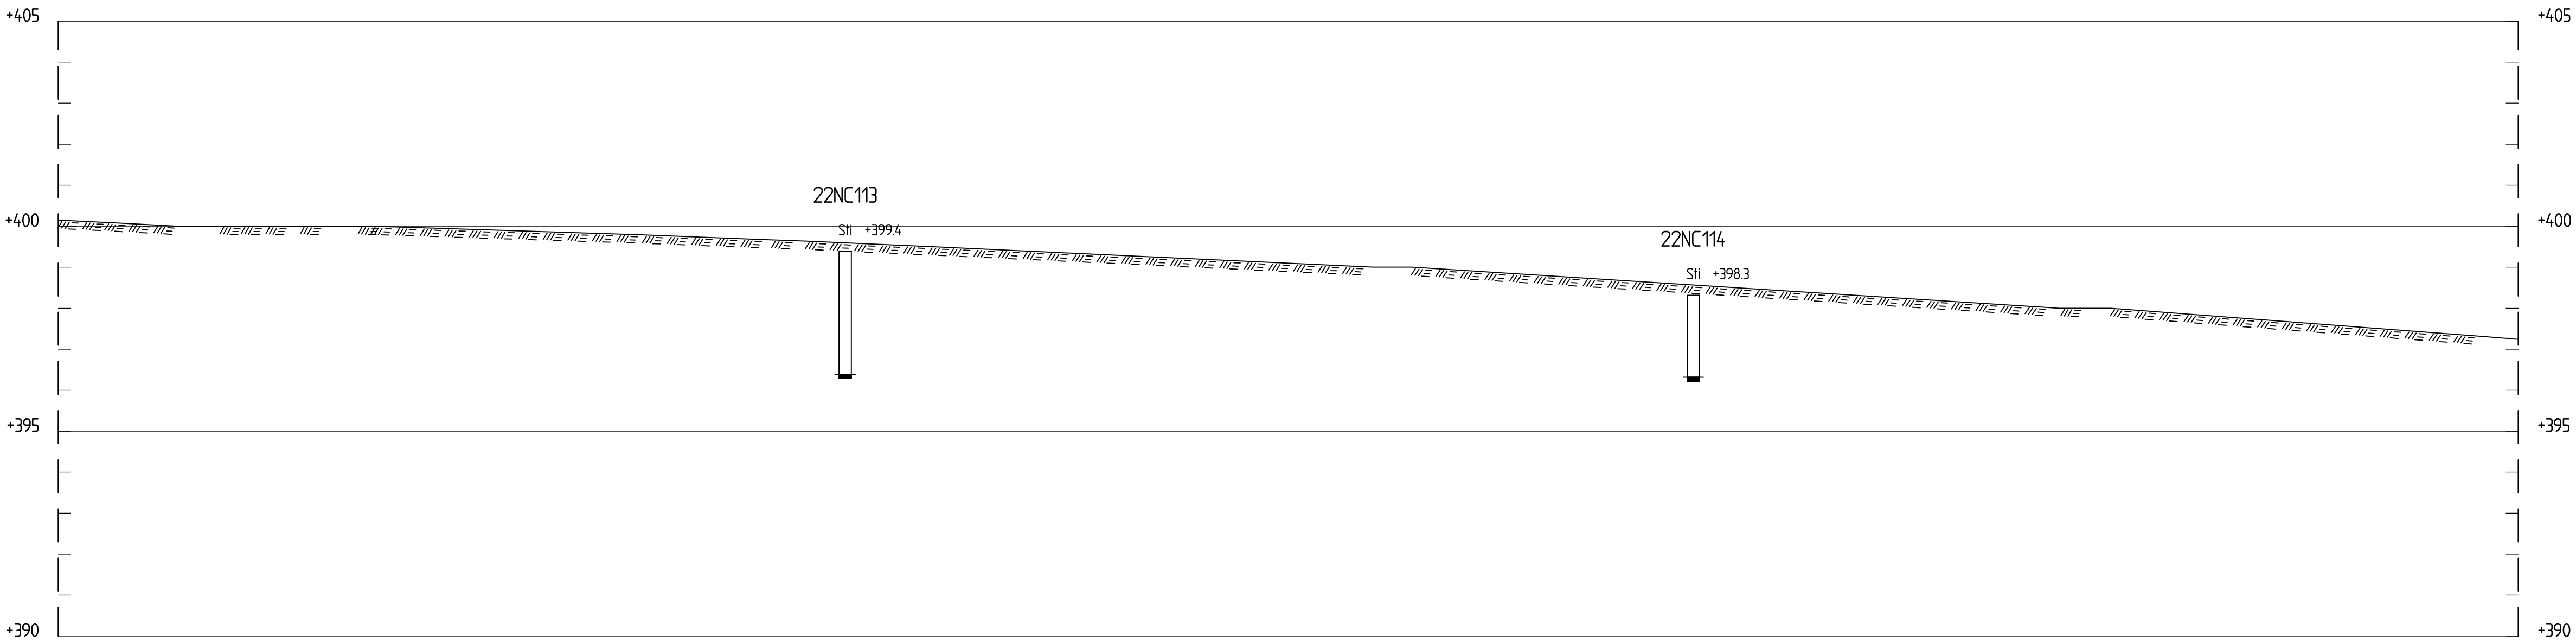
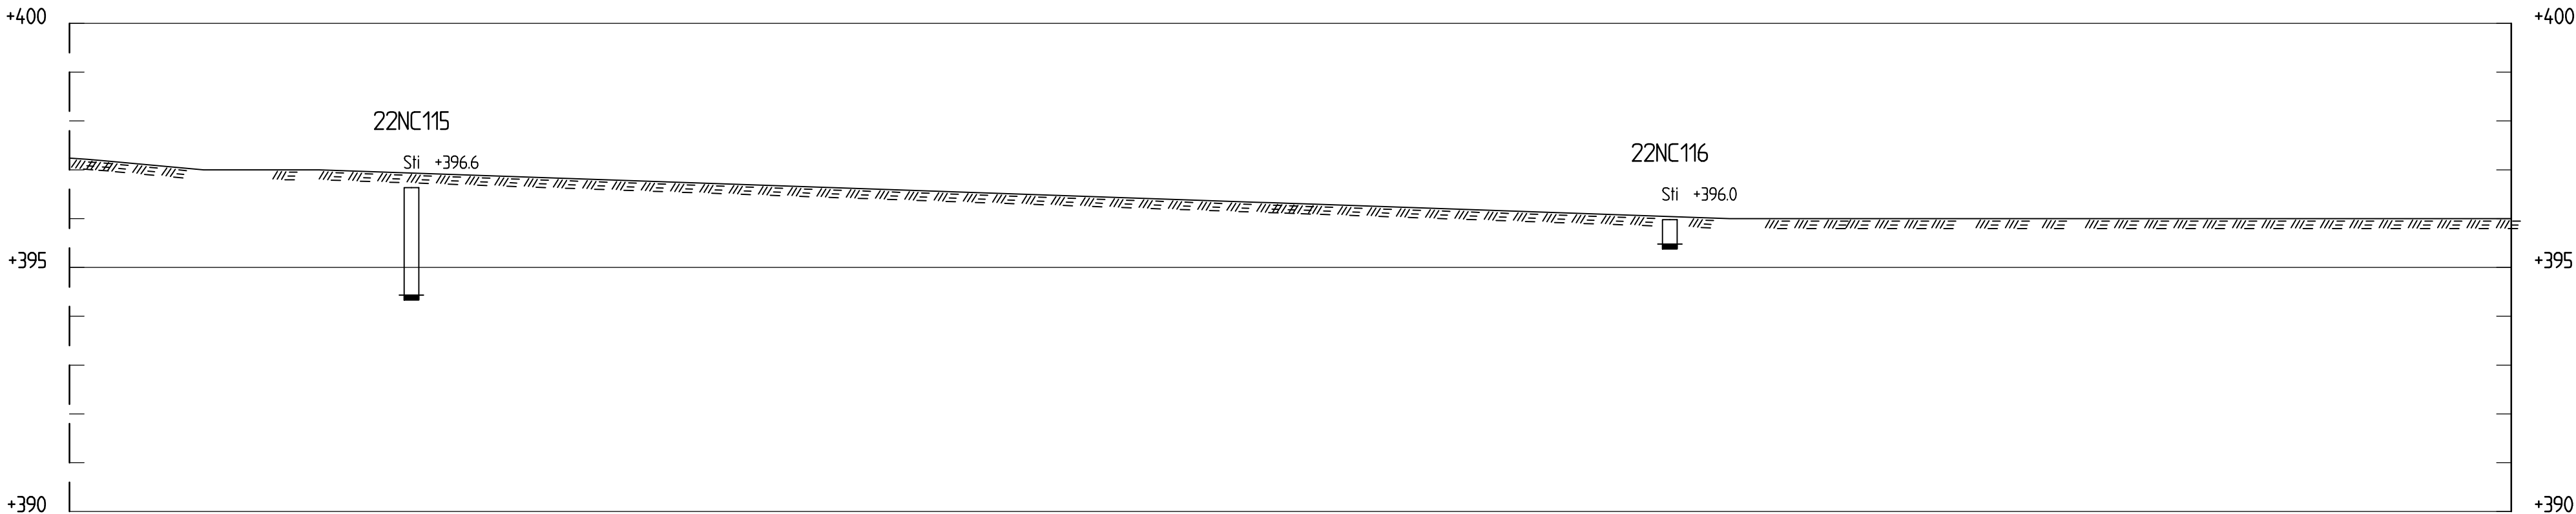
SEKTION E-E  
H 1: 100 L 1: 200

SEKTION E-E FORT.  
H 1: 100 L 1: 200

| DETALJPLAN<br>GEOTEKNISK UNDERSÖKNING<br>SEKTION E-E | | | | |

| Ritningsnummer | Benämning | Skala | Format | Datum | Datum rev. |
|---|---|---|---|---|---|
| G-10-2-303 | Sektion E-E | H 1:100<br>L 2:200 | A1 | 2022-09-26 | - |
