## Gällivare 18:13

### Markteknisk undersökningsrapport (MUR)

#### Geoteknik

Uppdragsnr: 108 26 08 Version: 1 Datum: 2022-11-18

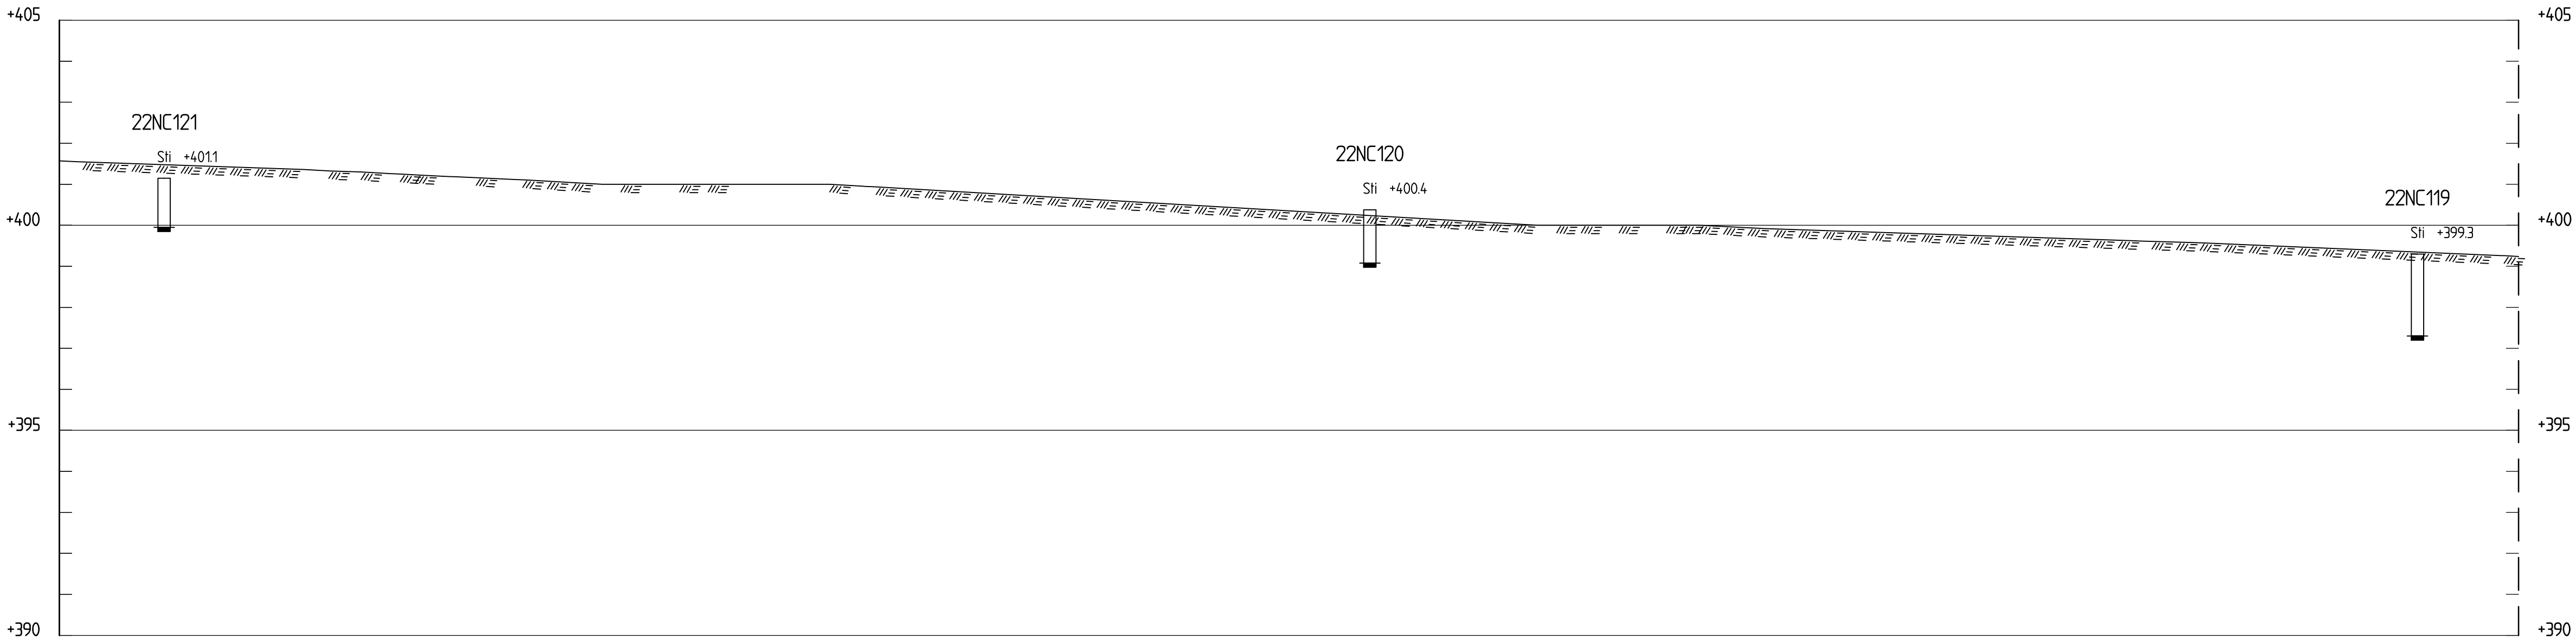
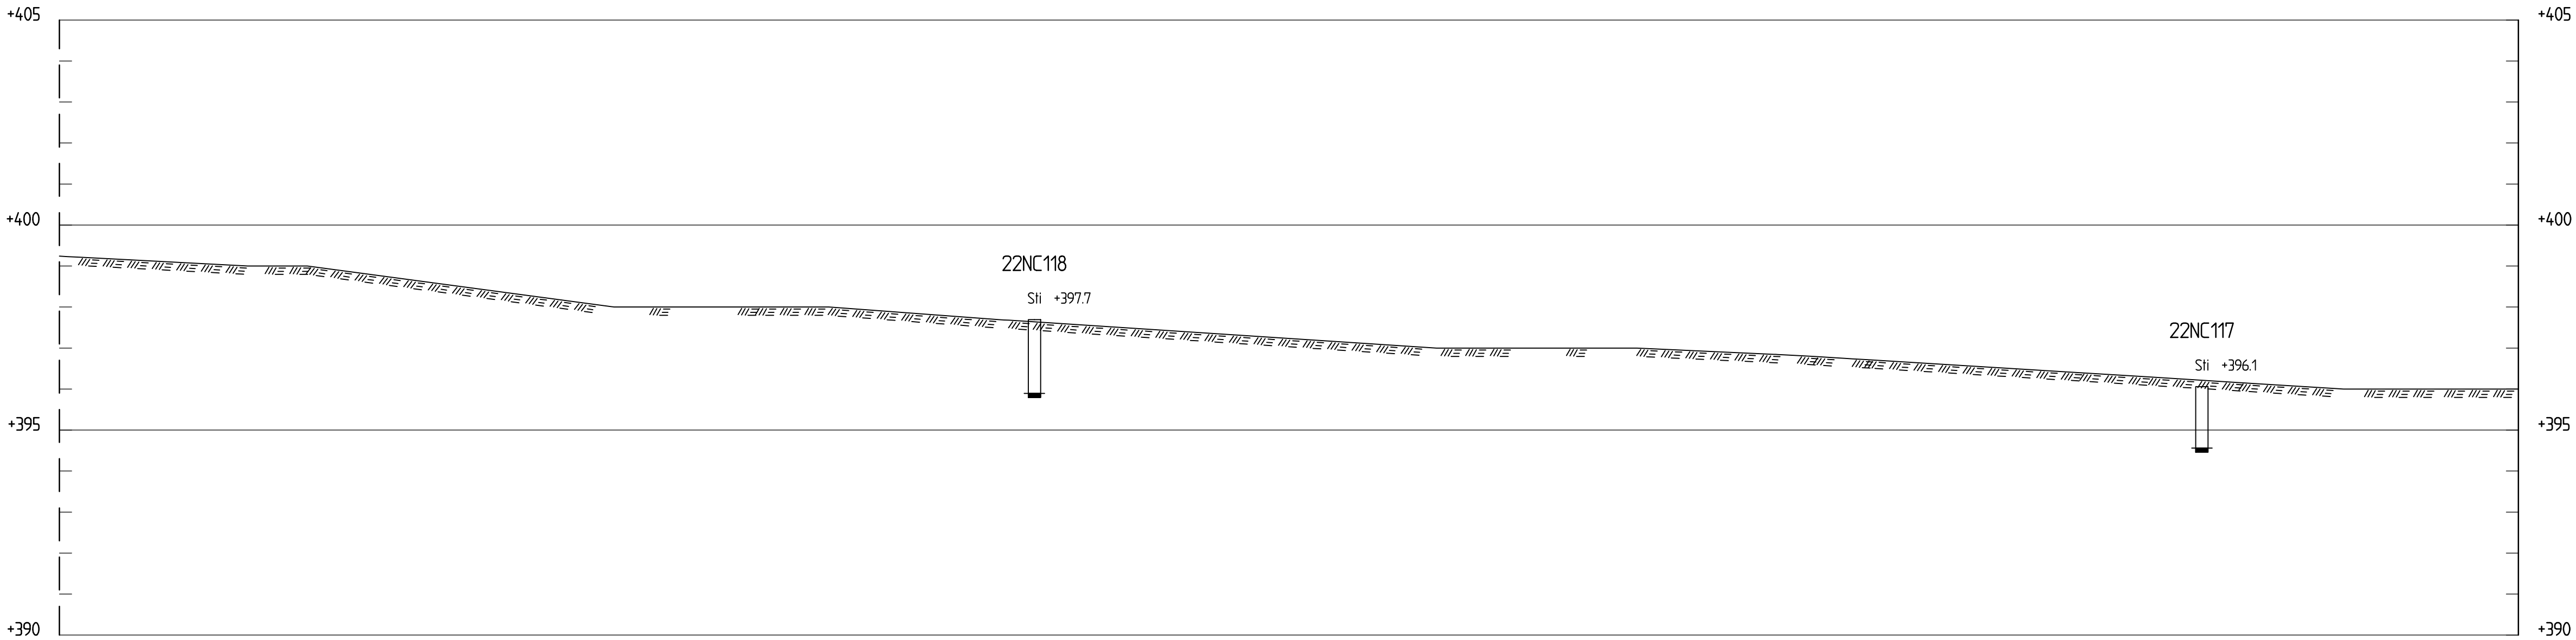
SEKTION F-F  
H 1: 100 L 1: 200

SEKTION F-F FORT.  
H 1: 100 L 1: 200

DETALJPLAN  
GEOTEKNISK UNDERSÖKNING  
SEKTION F-F OCH G-G

| Ritningsnummer | Benämning | Skala | Format | Datum | Datum rev. |
|---|---|---|---|---|---|
| G-10-2-304 | Sektion F-F & G-G | H 1:100<br>L 2:200 | A1 | 2022-09-26 | - |

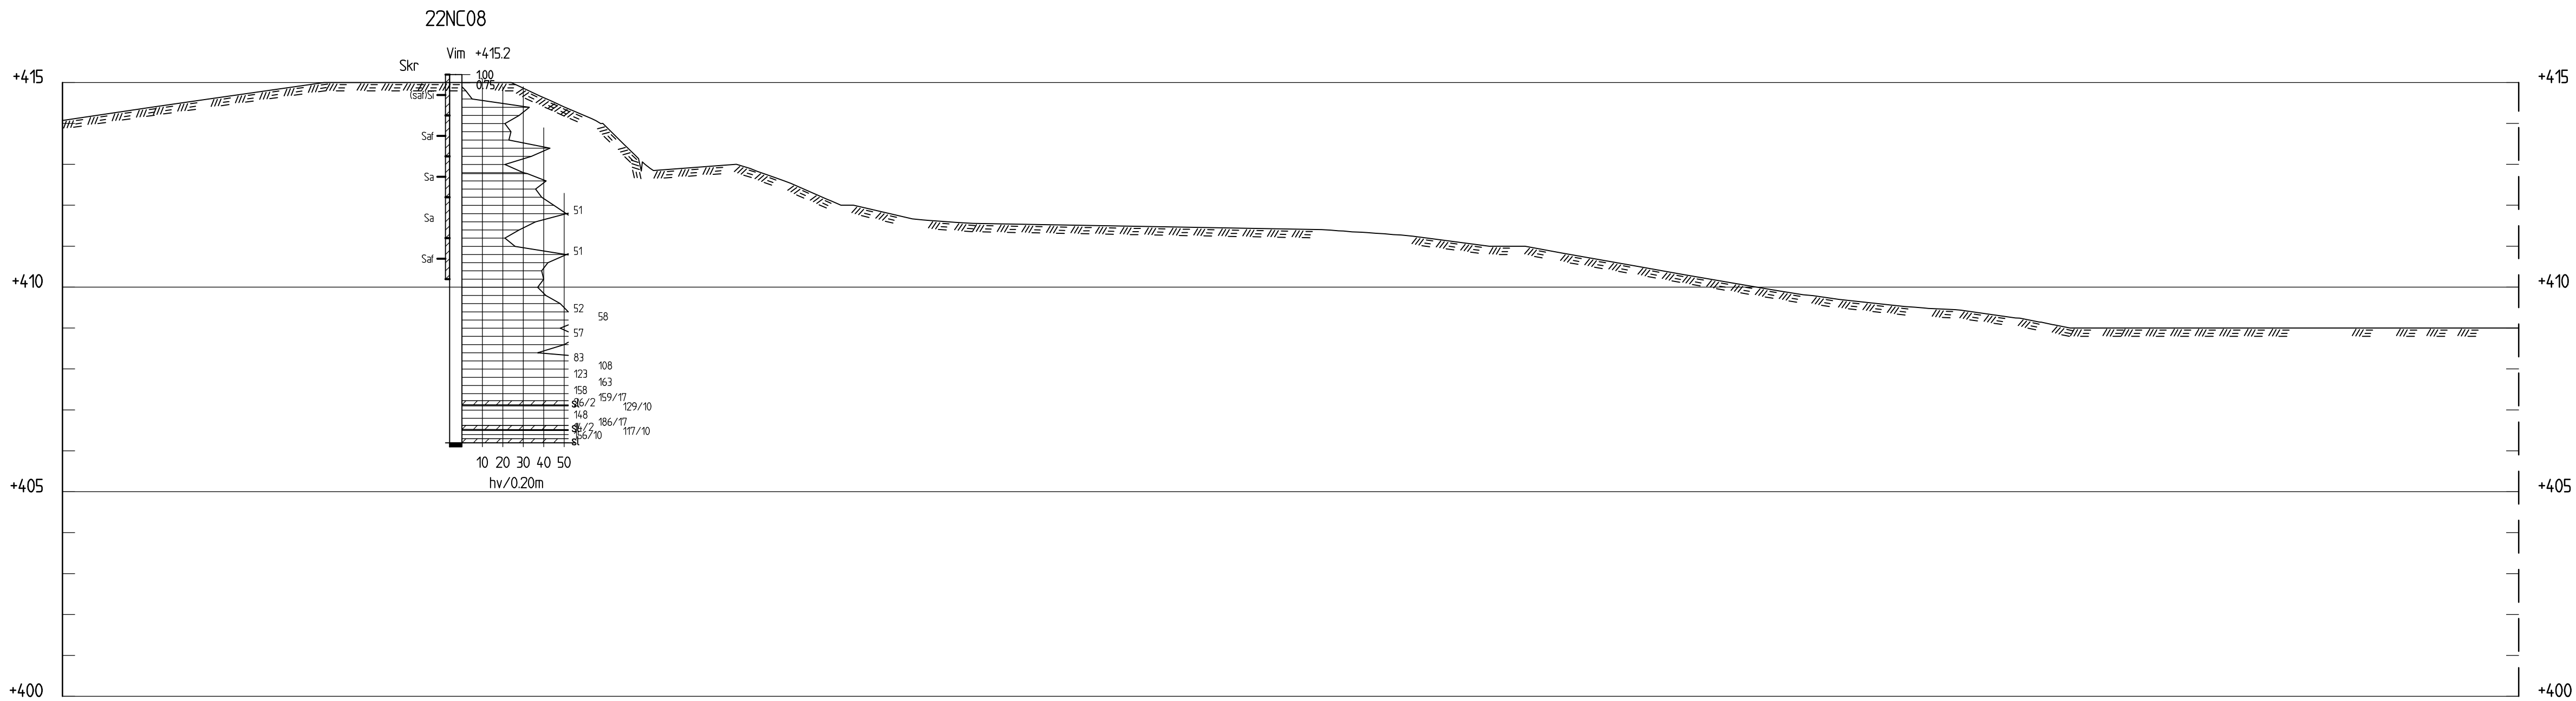
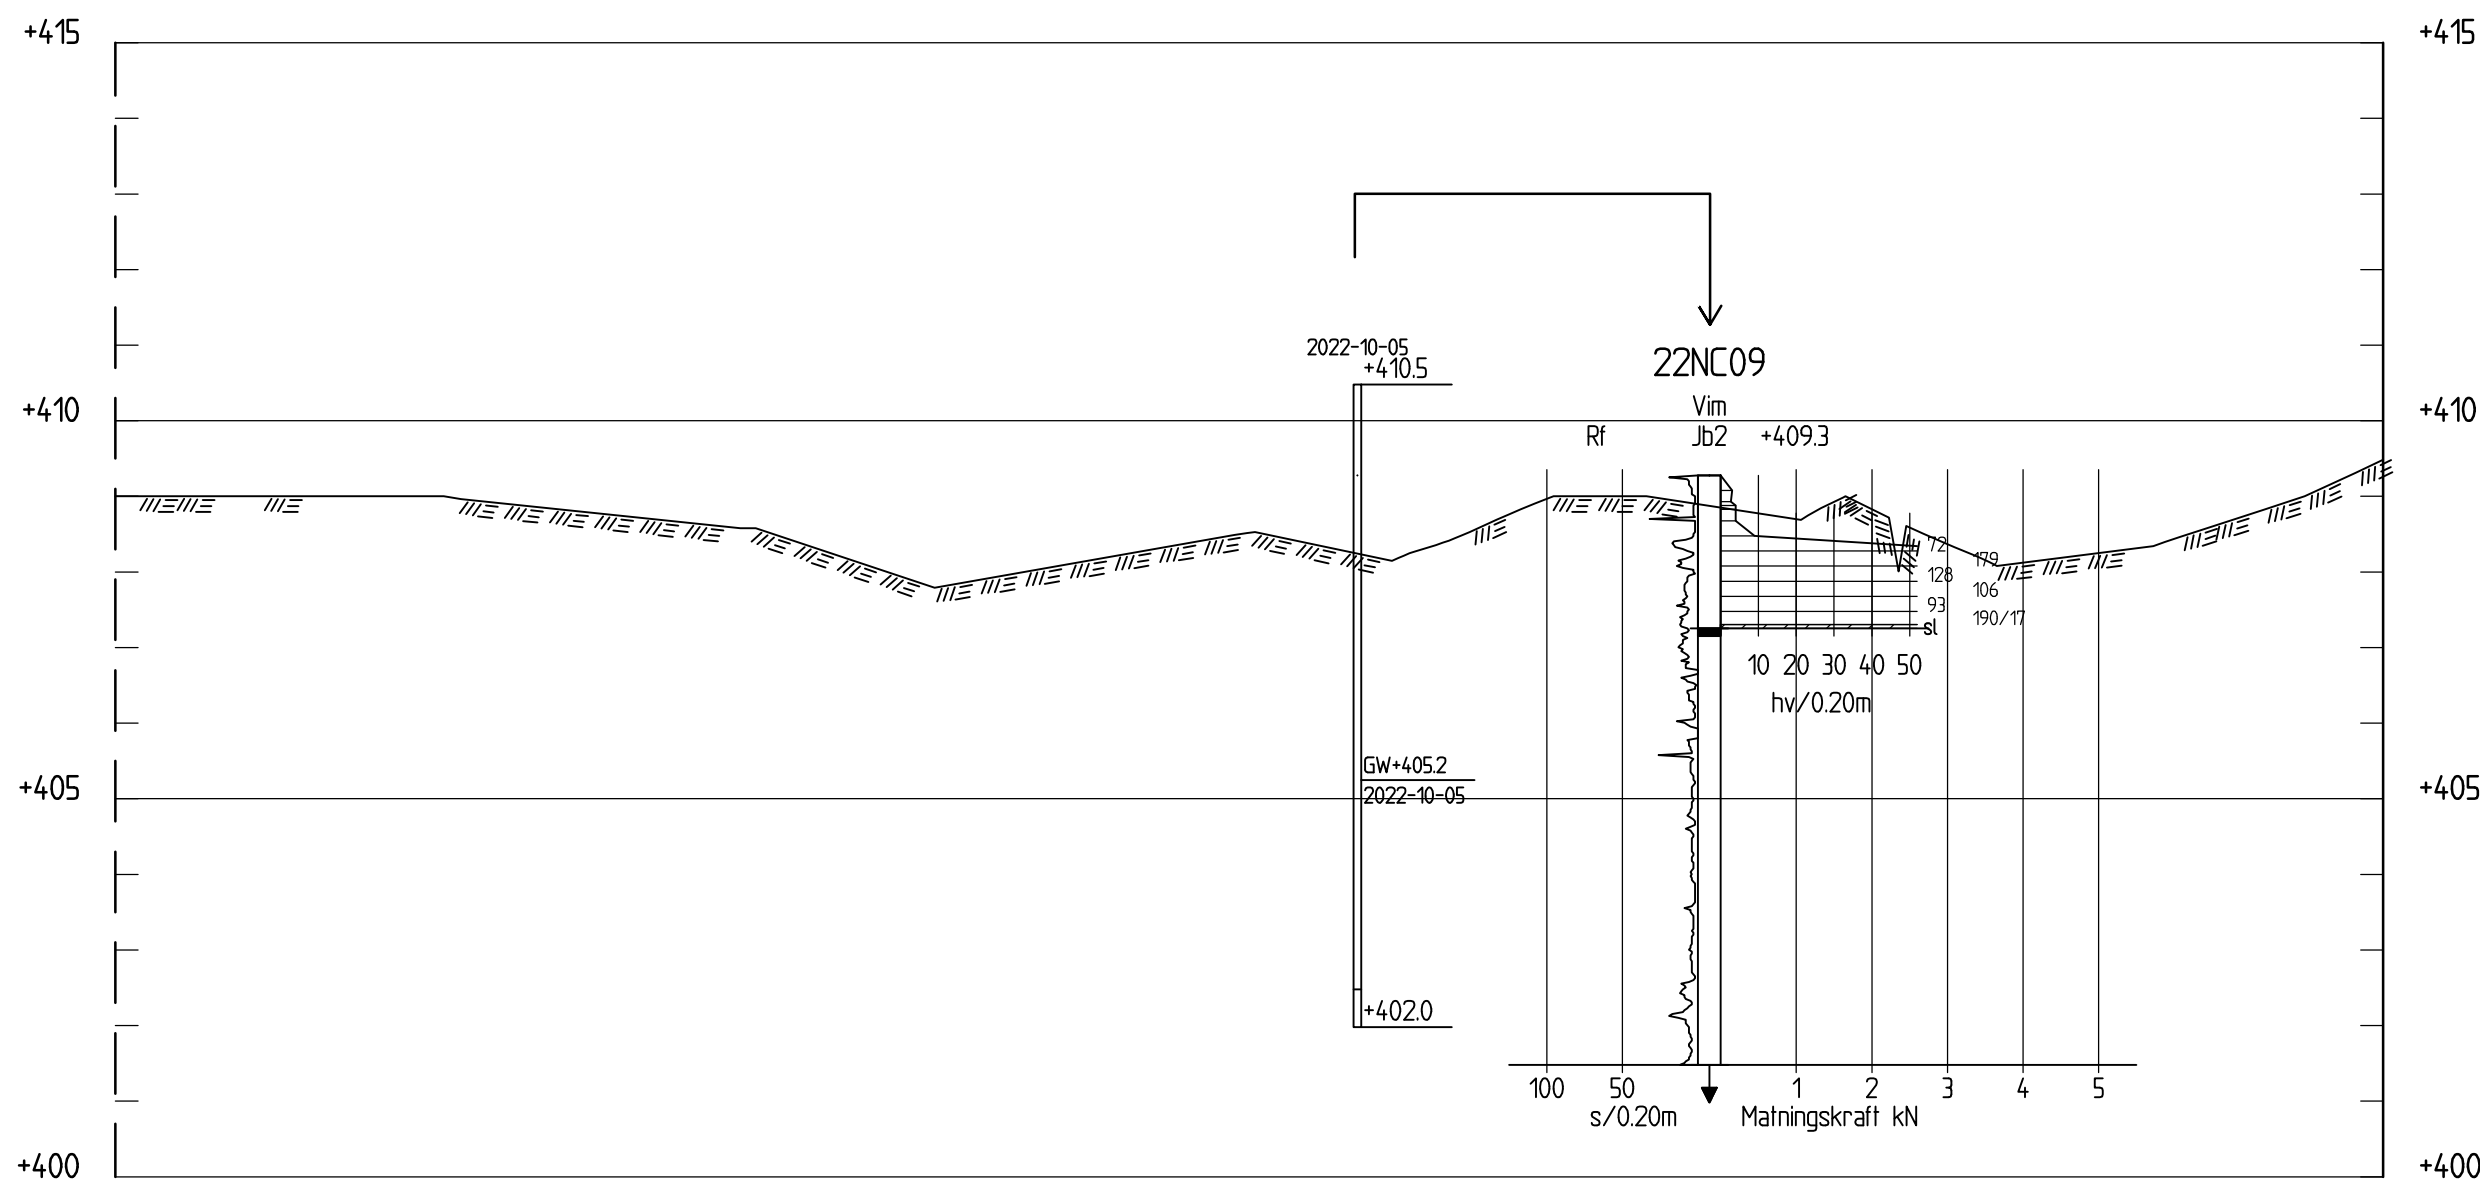
SEKTIÖN H-H  
H 1:100 L 1:200

SEKTIÖN H-H FORT.  
H 1:100 L 1:200

| Ritningsnummer | Benämning | Skala | Format | Datum | Datum rev. |
|---|---|---|---|---|---|
| G-10-2-305 | Sektion H-H & I-I | H 1:100<br>L 2:200 | A1 | 2022-09-26 | - |

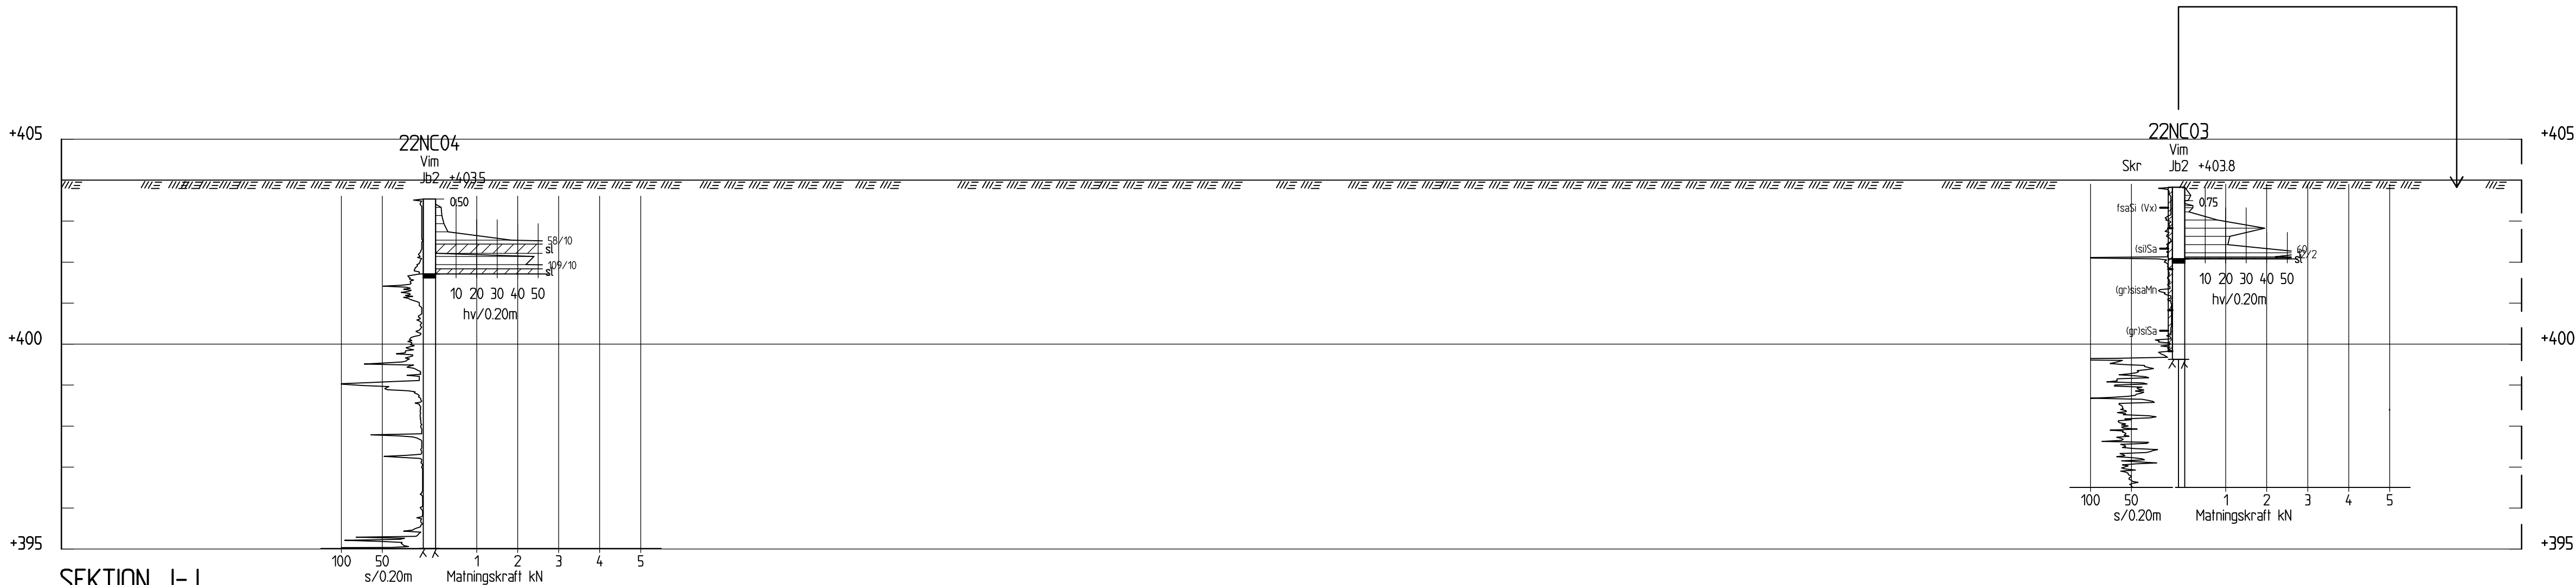
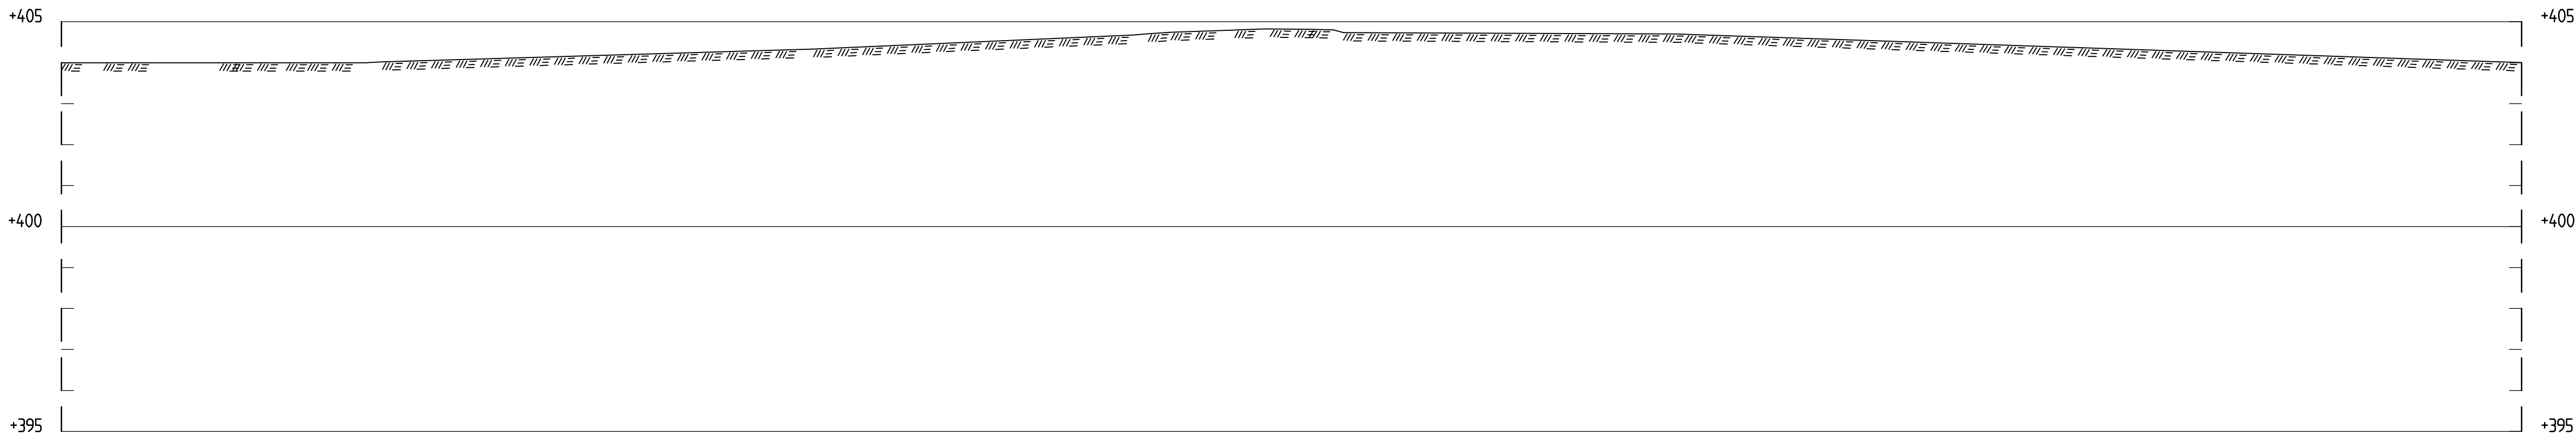
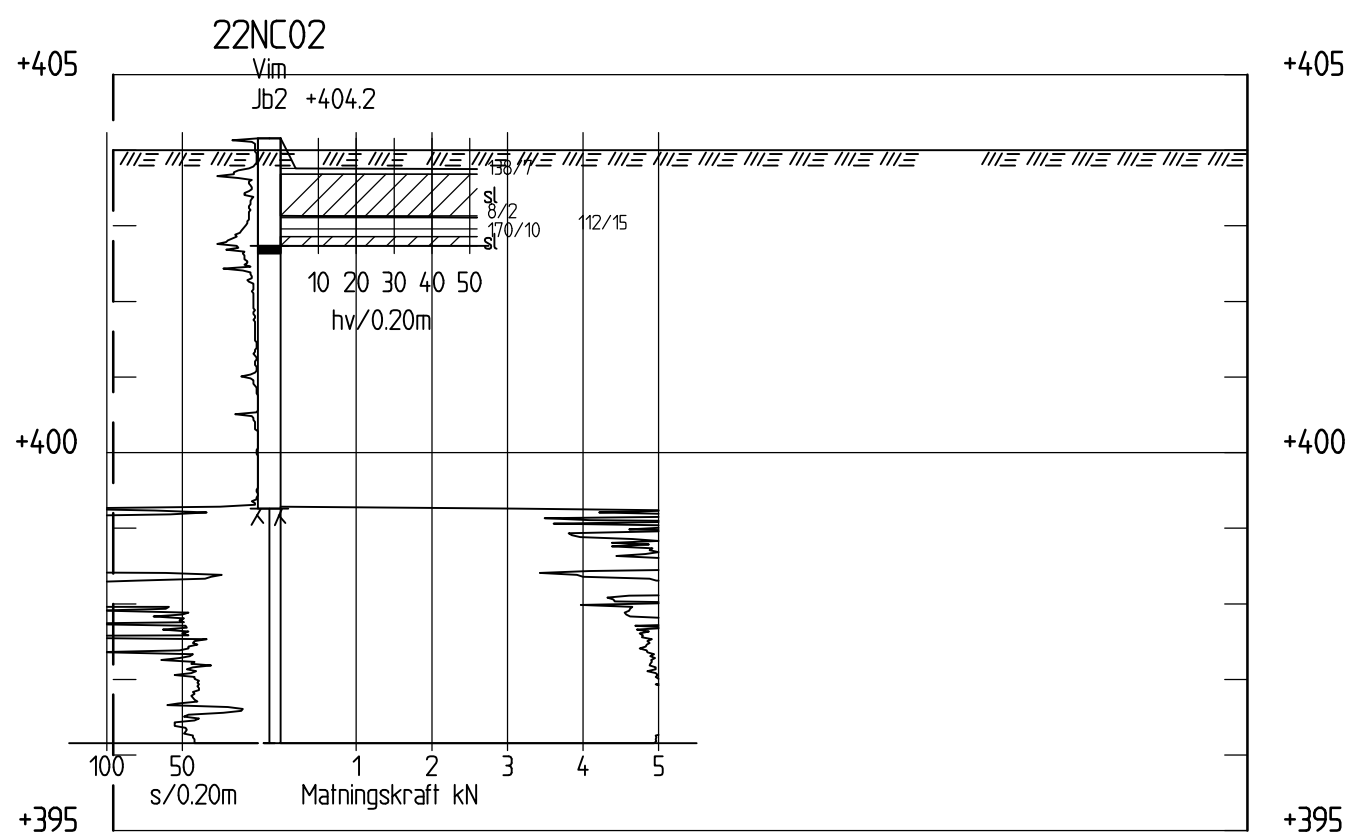
SEKTION J-J  
H 1: 100 L 1: 200

SEKTION J-J FORT.  
H 1: 100 L 1: 200

| Ritningsnummer | Benämning | Skala | Format | Datum | Datum rev. |
|---|---|---|---|---|---|
| G-10-2-306 | Sektion J-J & Enstaka borrhål | H 1:100<br>L 2:200 | A1 | 2022-09-26 | - |

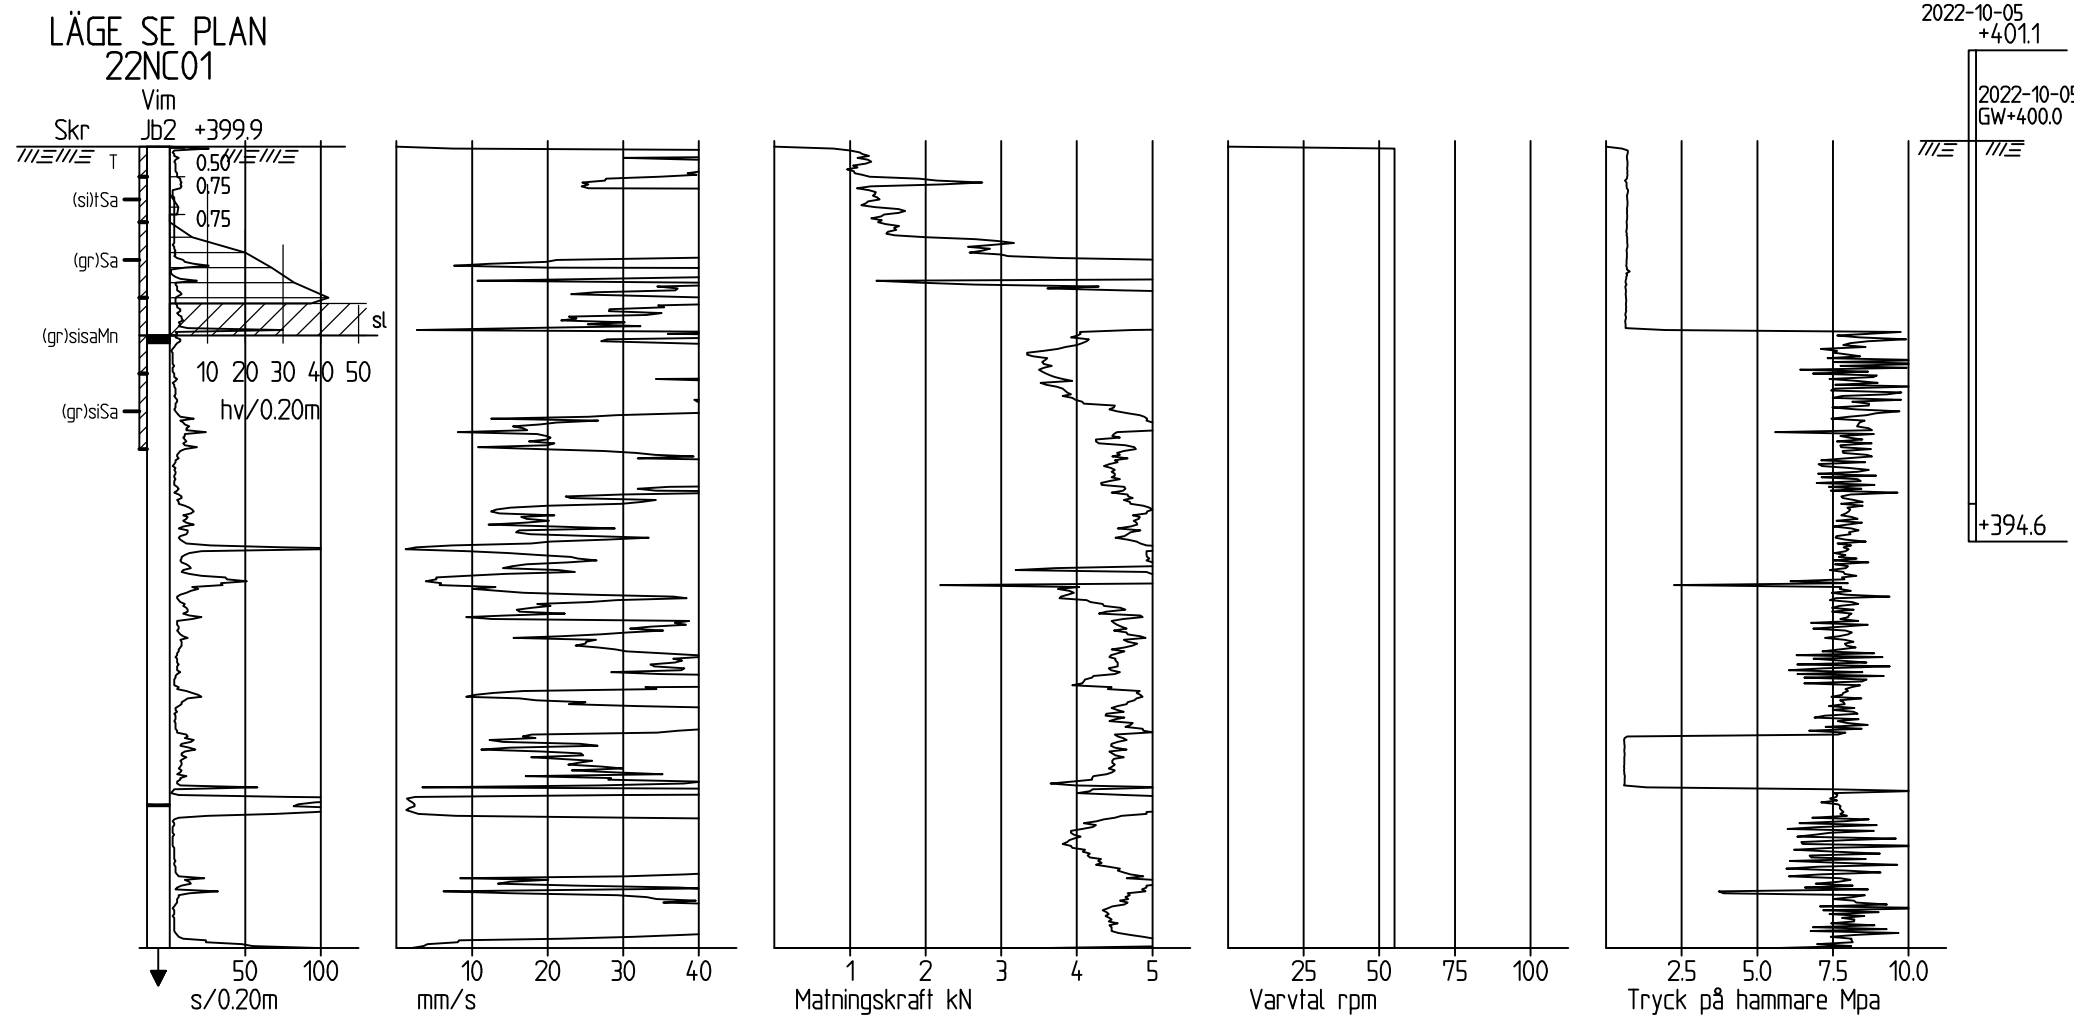
SONDERINGSRESULTAT  
1:100

LÄGE SE PLAN  
22NC01
