Gällivare kommun

# Del av Dundret 5:4

## PM Slamströmmar

Uppdragsnr: 1075100 Version: 2 Datum: 2025-11-20

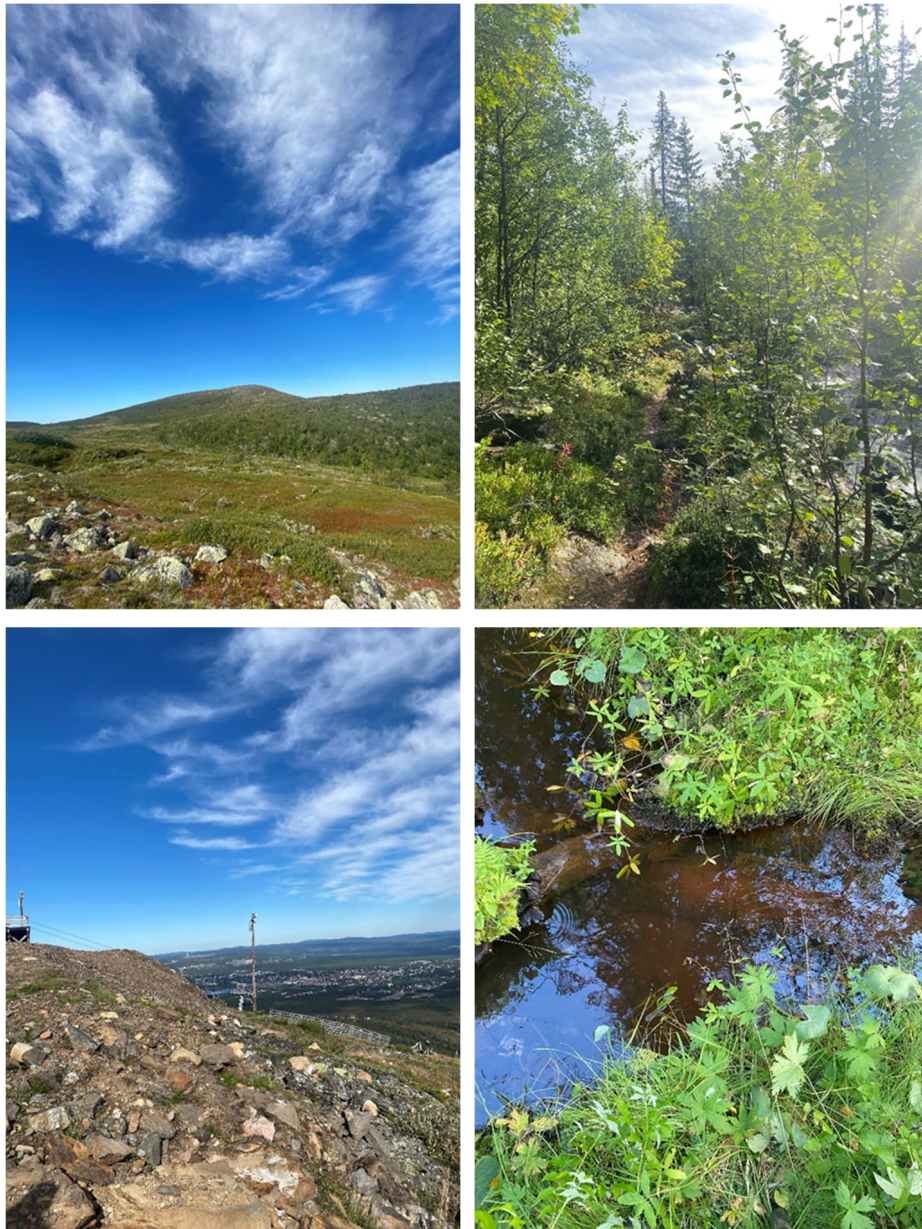
I skidbackar saknas ibland skyddande vegetation till följd av schakt- eller utfyllnadsarbeten. I anslutning till dessa områden har erosion ibland kunnat ske.

Figur 5. Förekommande marktäckstyper inkluderar kalvfjällsvegetation, skog mellan skidbackar och i Dunderbäckens dalgång, framschaktade och eroderade ytor samt myrmark runt dunderbäckens nedre lopp.

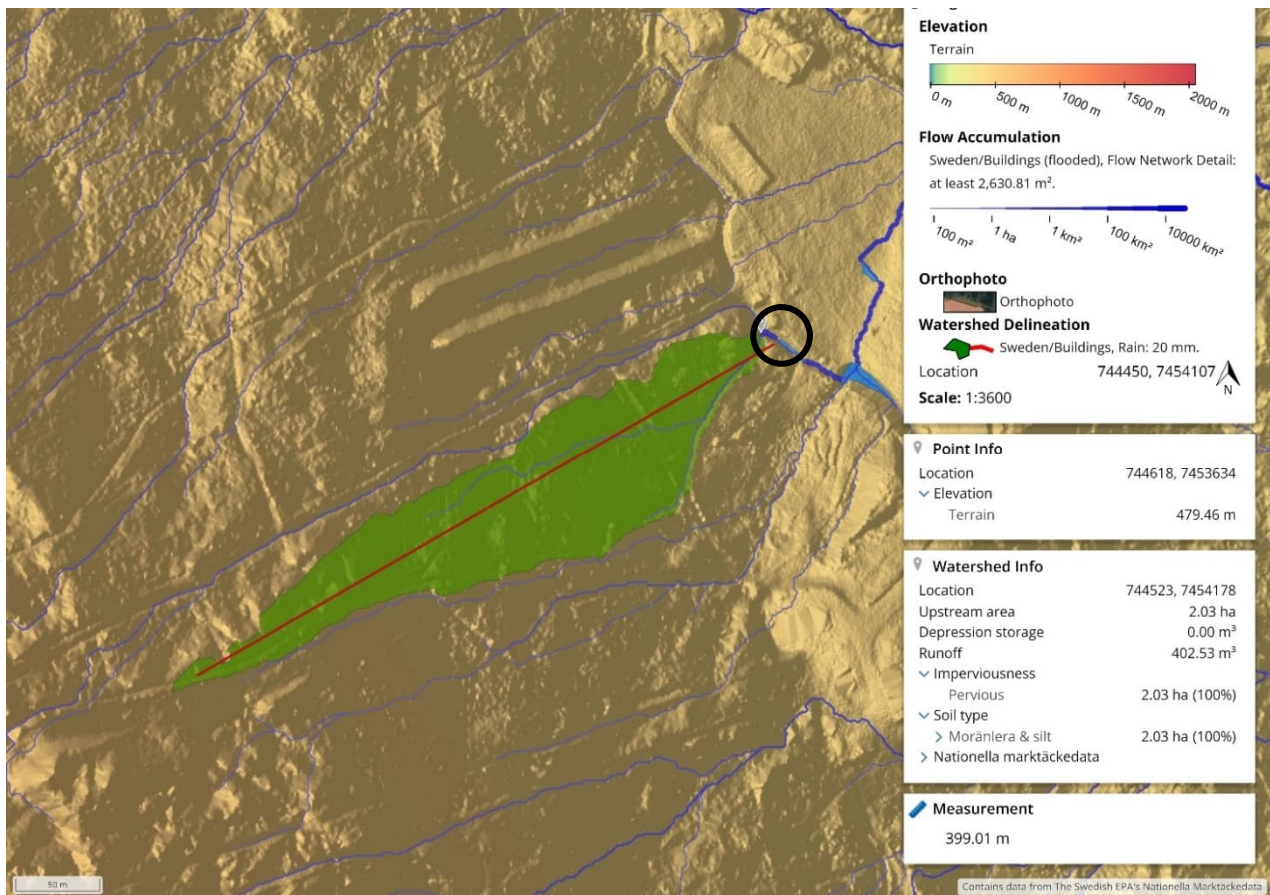
Gällande skidbackarna har avrinningsområden för två punkter räknats ut. Områdena redovisas i Figur 9 – Figur 12. För båda områdena är avrinningsområdena att betrakta som små vilket kan innebära ökad risk för en ökad fokusering av vattenflöden och därmed slamströmmar.

Figur 9. Avrinningsområde (2,03 Ha) för markerad punkt i skidbacke 1. Vald höjdprofil (Röd linje) motsvarar de nedre delarna av Transekt B i Figur 2. Se Figur 10.

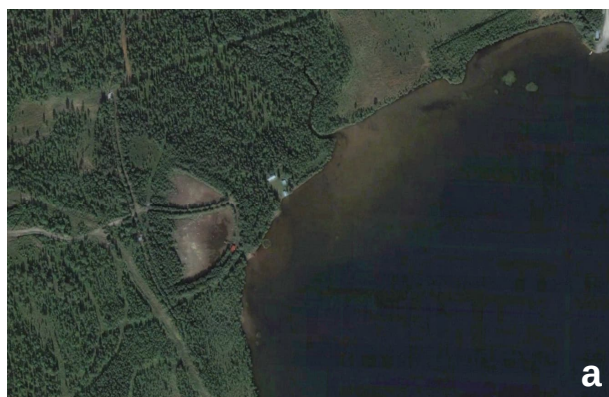
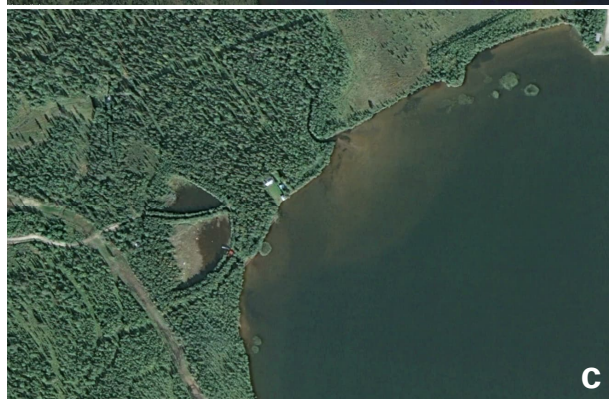
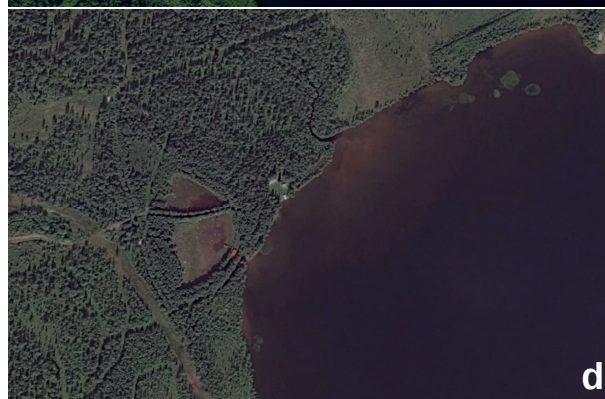
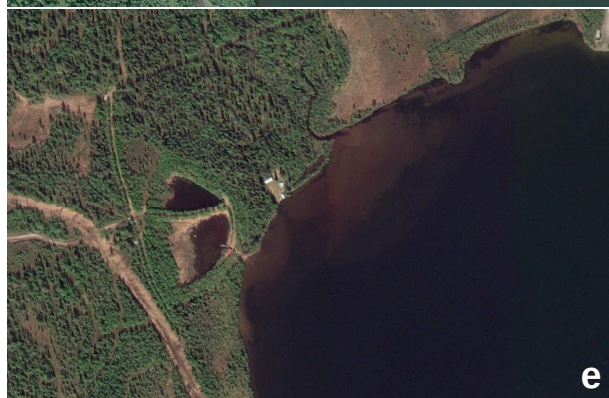
Det saknade växttäcket i skidbackarna tillsammans med utförda markarbeten har lämnat jordmaterialen exponerade för nederbörd och genom ytaavrinning strömmande vatten. Detta gör marken ställvis känslig för erosion (se Figur 20 och Figur 21 samt foton i Bilaga D). För att hindra siltrikt vatten att nå reservvattentäkten Harrträsket har ett avskärande, erosionsskyddat dike och sedimentationsdammar anlagts (dike 5, Figur 13).

Figur 20. Tidsserie över sedimentation (bilder från Google earth). a) 8/2006, b) 12/2007, c) 12/2010, d) 7/2011, e) 6/2014, f) 7/2019, g) 6/2021.

Figur 20 visar Dunderbäckens och dike 5s nedre lopp. I vattnet syns suspenderat material och eventuellt en deltaliknande uppgrundning vid vattendragens anslutning till Harrträsk. Variationen i suspenderat material mellan bilderna bedöms bero på vattenföringsskillnader och när arbeten i anslutning till skidbackarna gjorts.

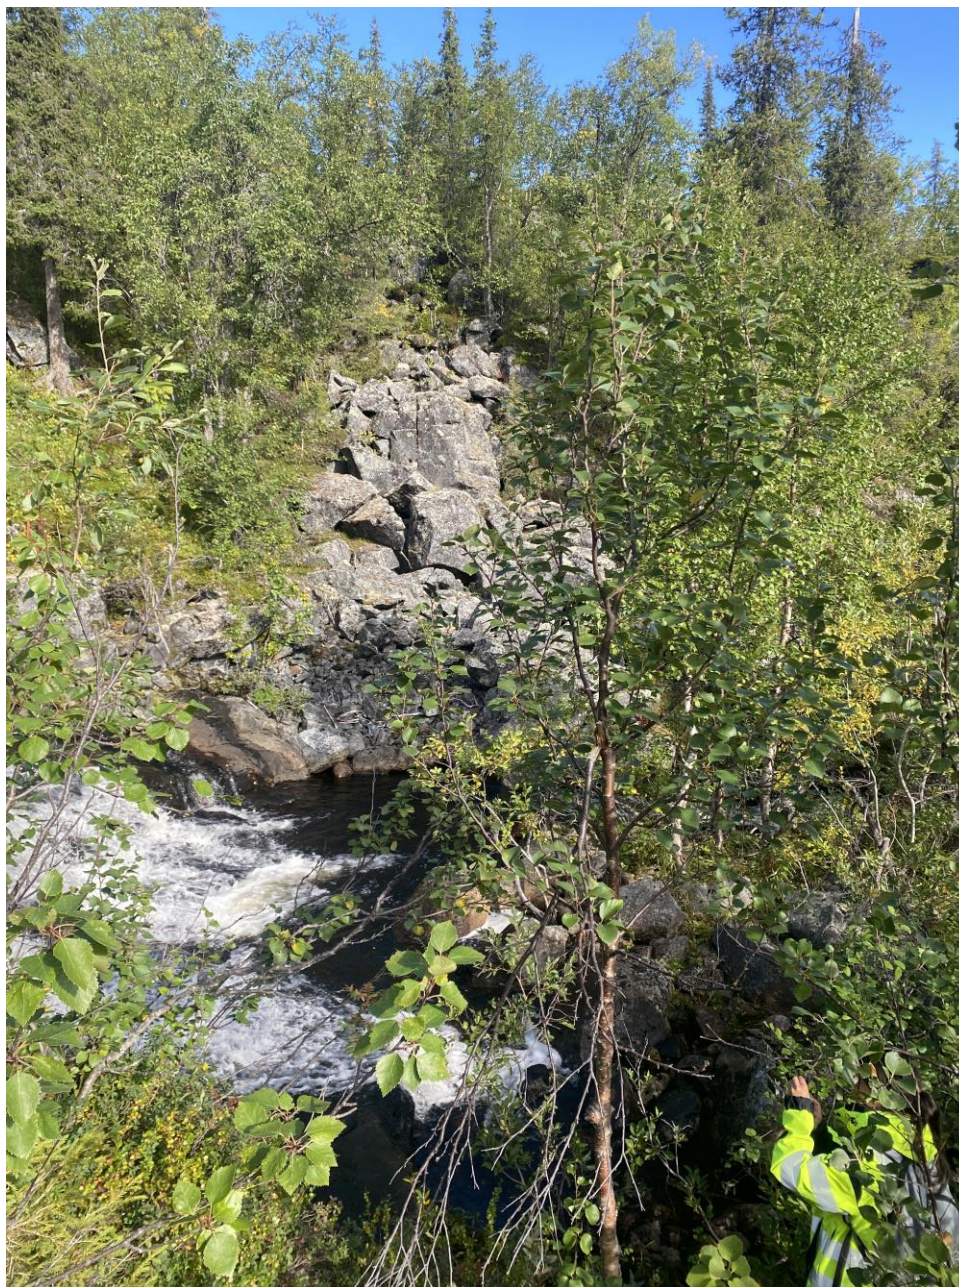
Figur 16. Rasbrant (berg). IMG\_7316.jpg.

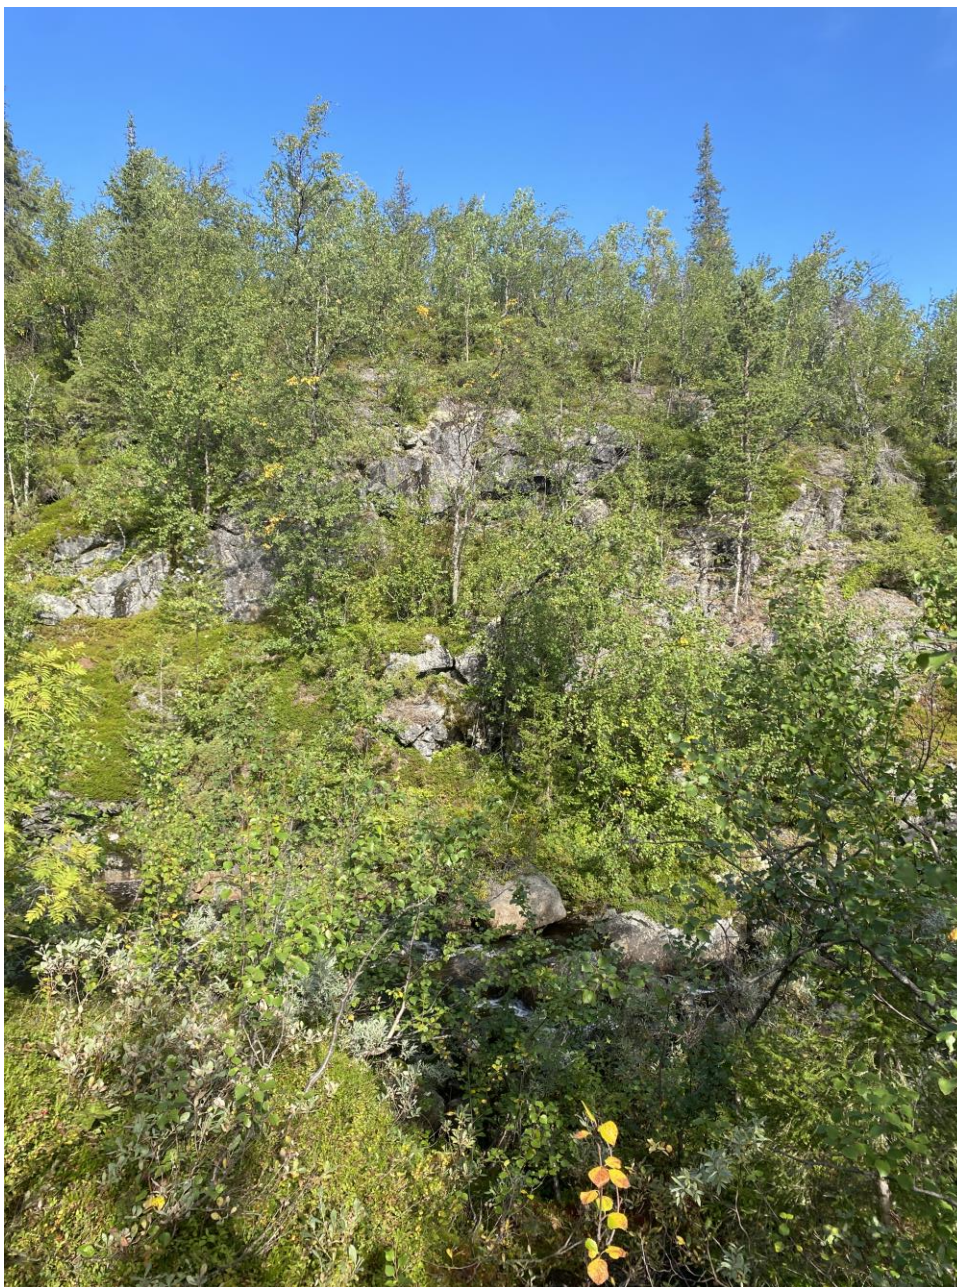
Figur 18. Rasbrant. IMG\_7220.jpg.

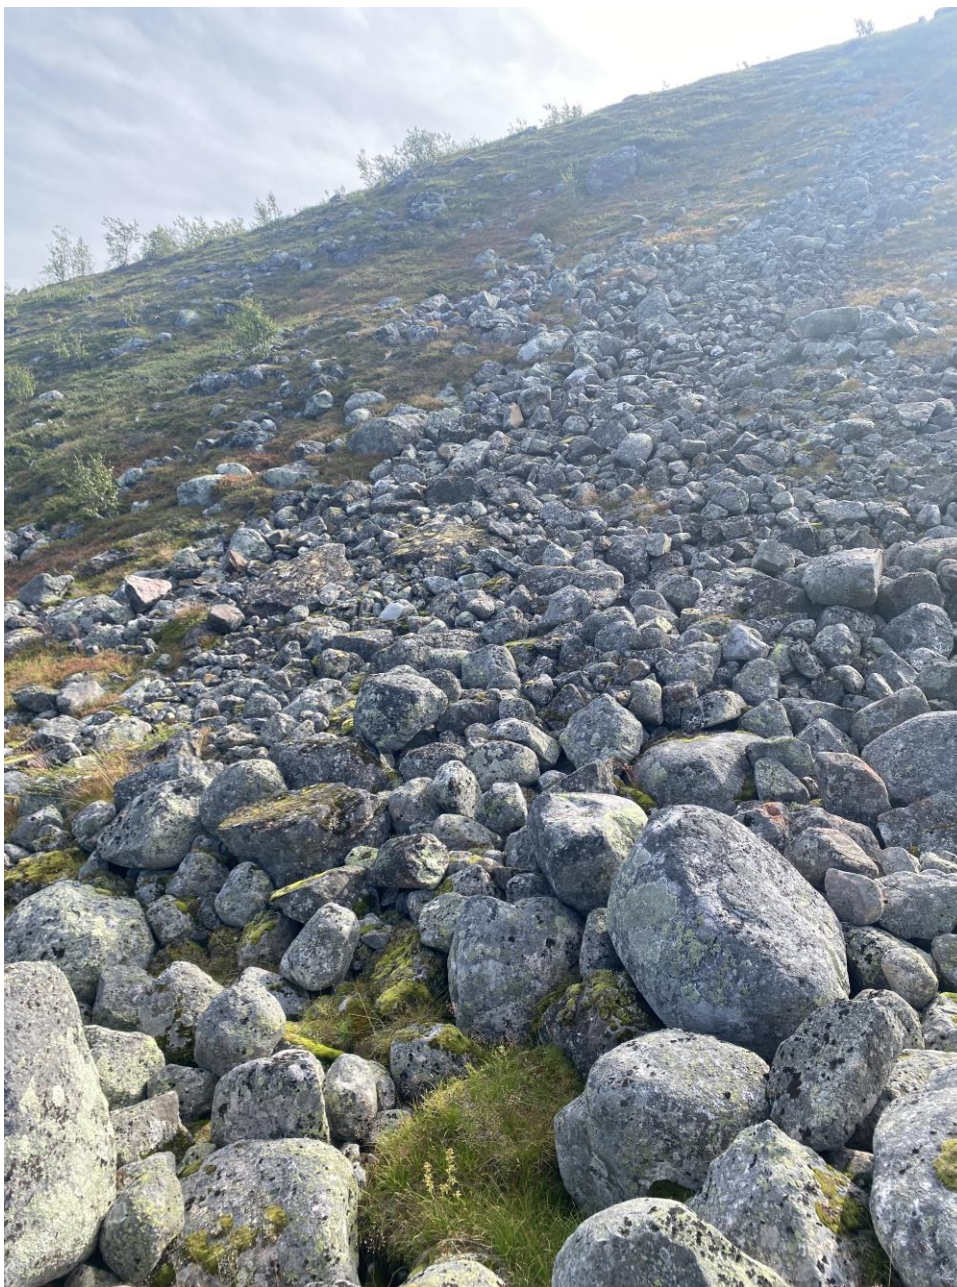
Figur 19. Blockfält. IMG\_7331.jpg.

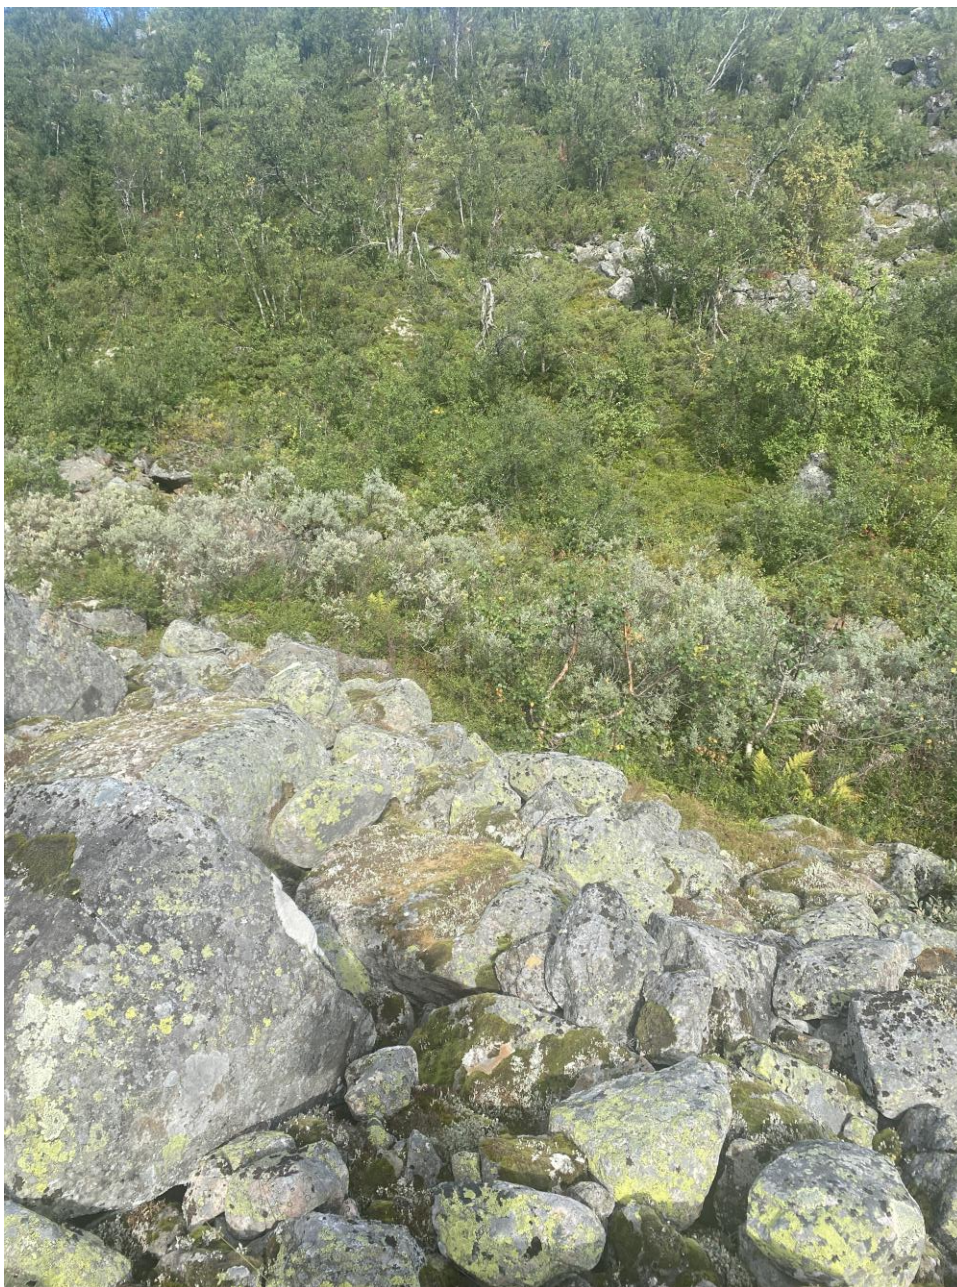
*Figur 20. Blockfält, vy mot bäck. IMG\_7335.jpg*

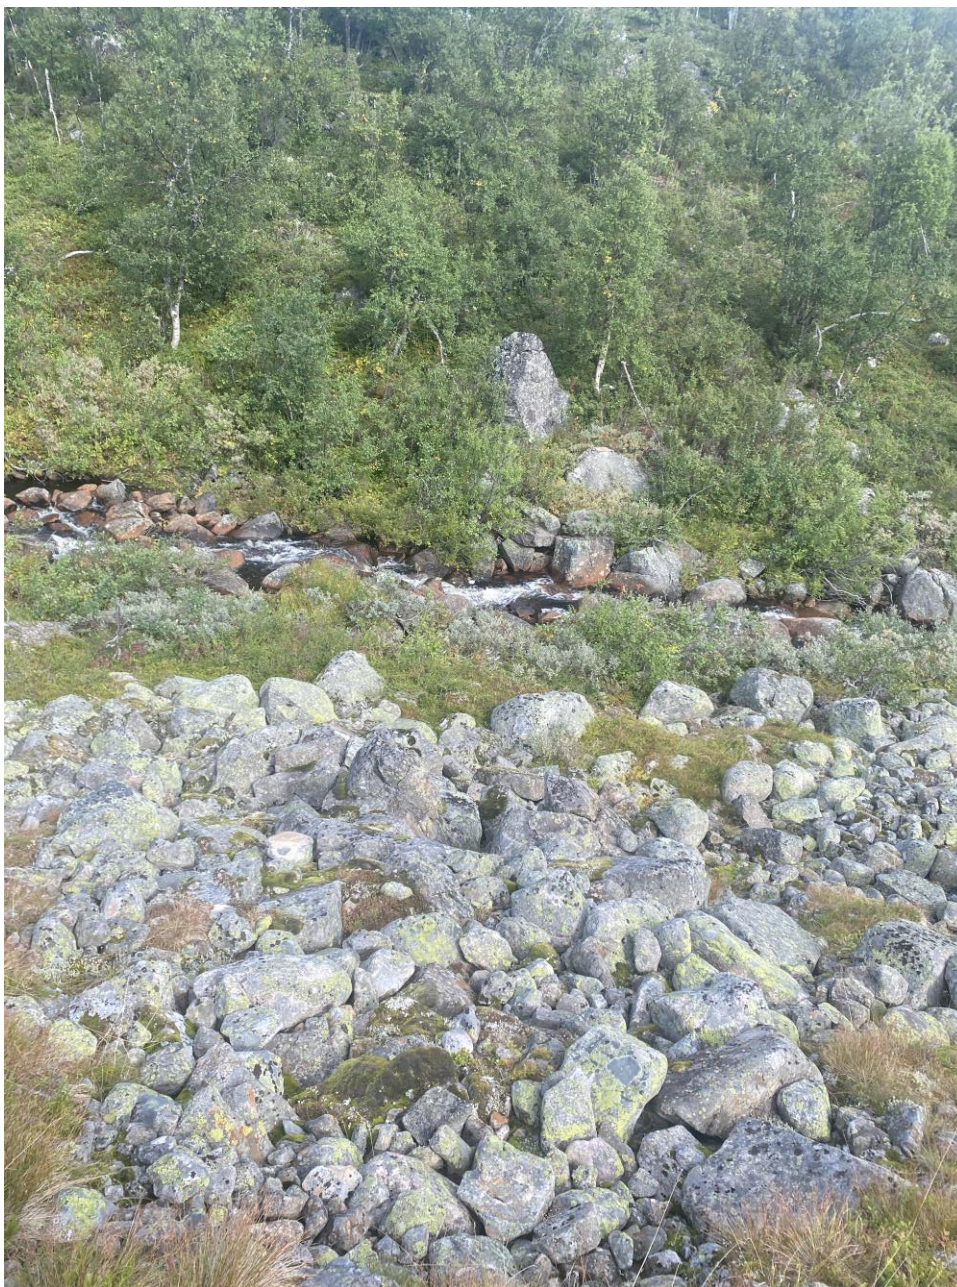
Figur 21. Blockfält, vy mot bäck. IMG\_7337.jpg.

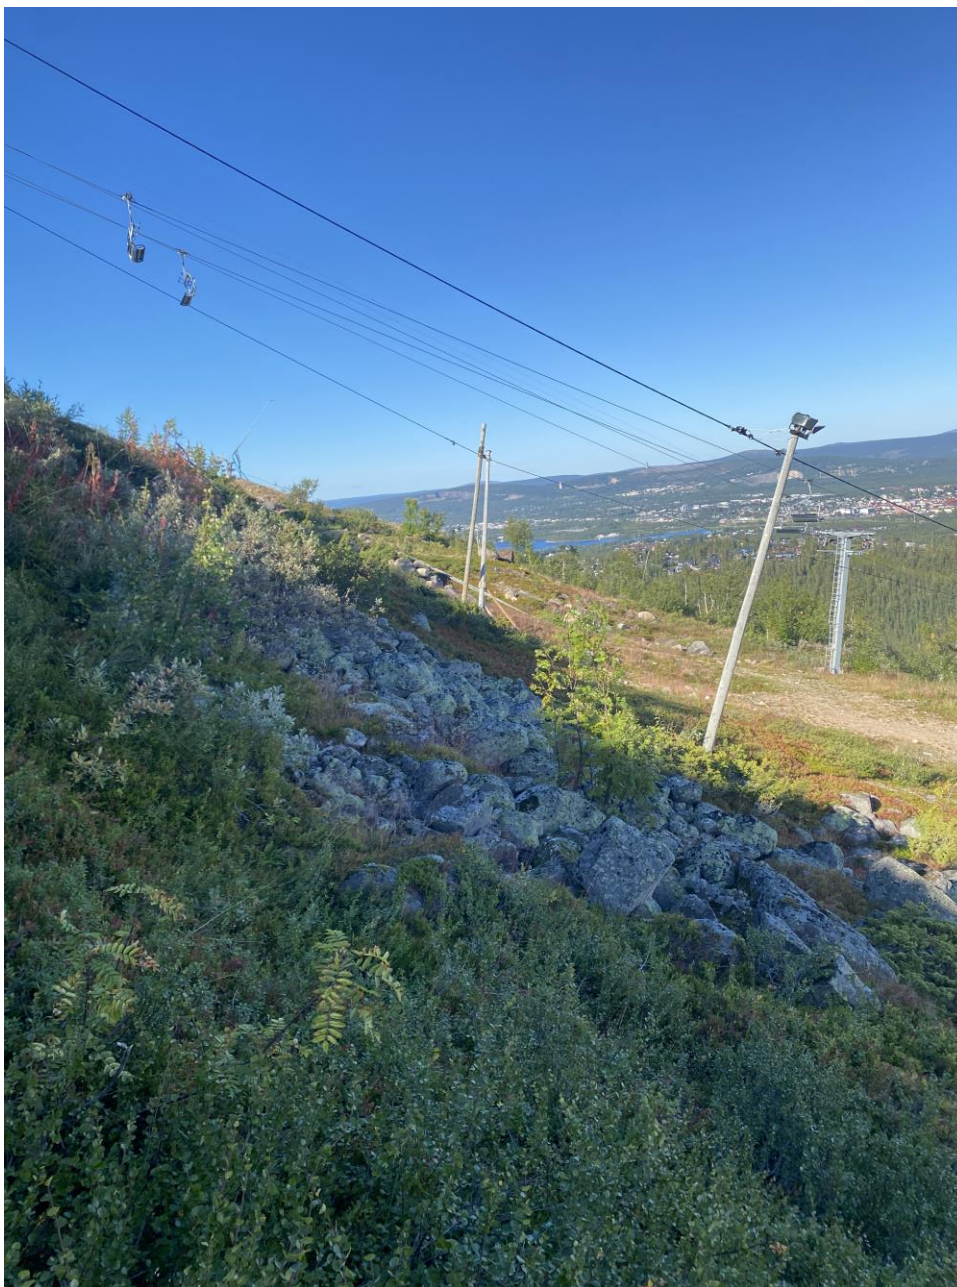
Figur 29. Blockansamling. IMG\_7424.jpg.

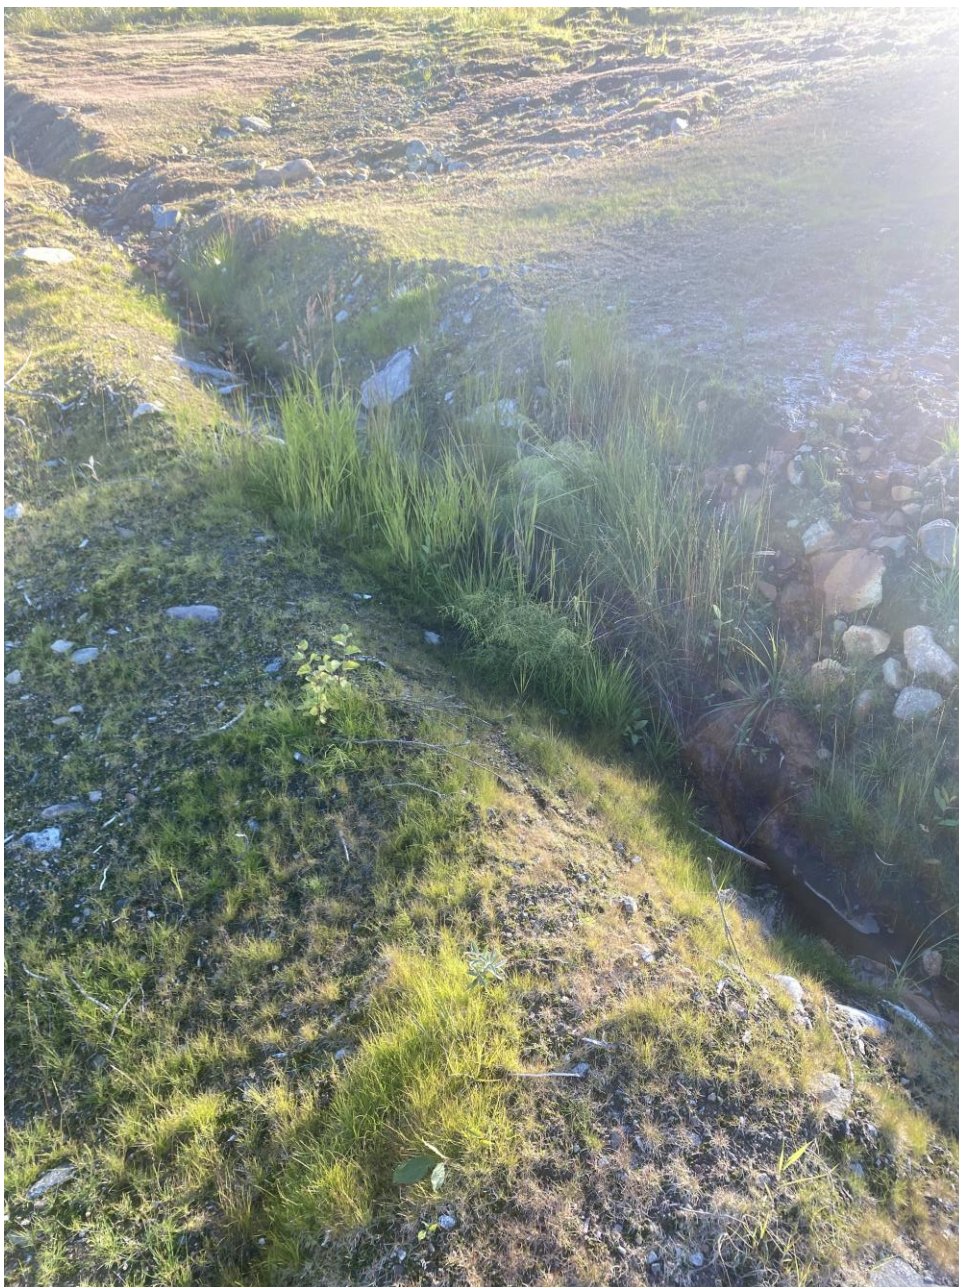
Figur 34. Avskärande dike. IMG\_7440.jpg.

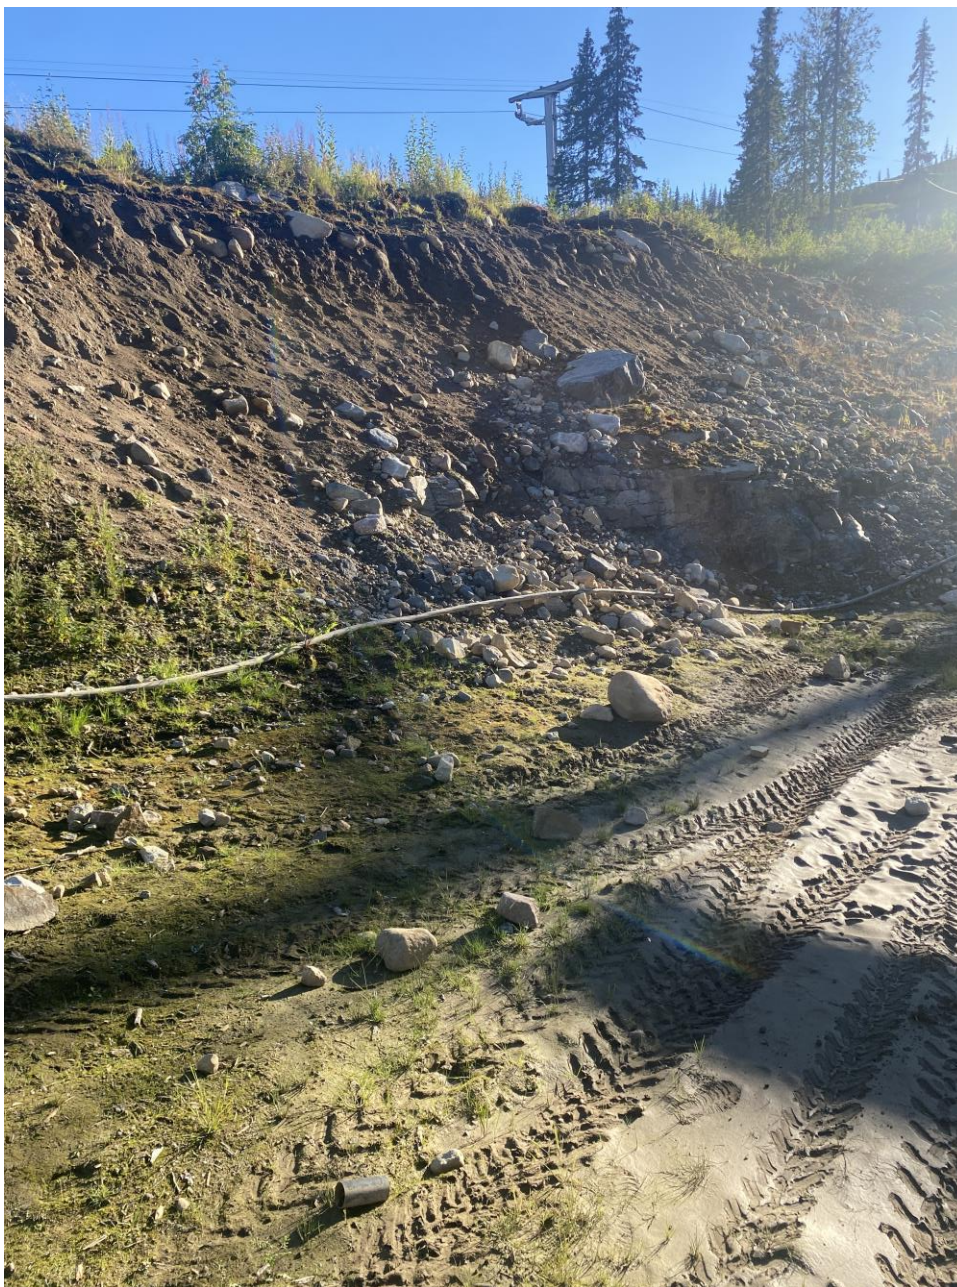
Figur 37. Jord- och bergskärning i anslutning till sittlift. IMG\_7450.jpg.

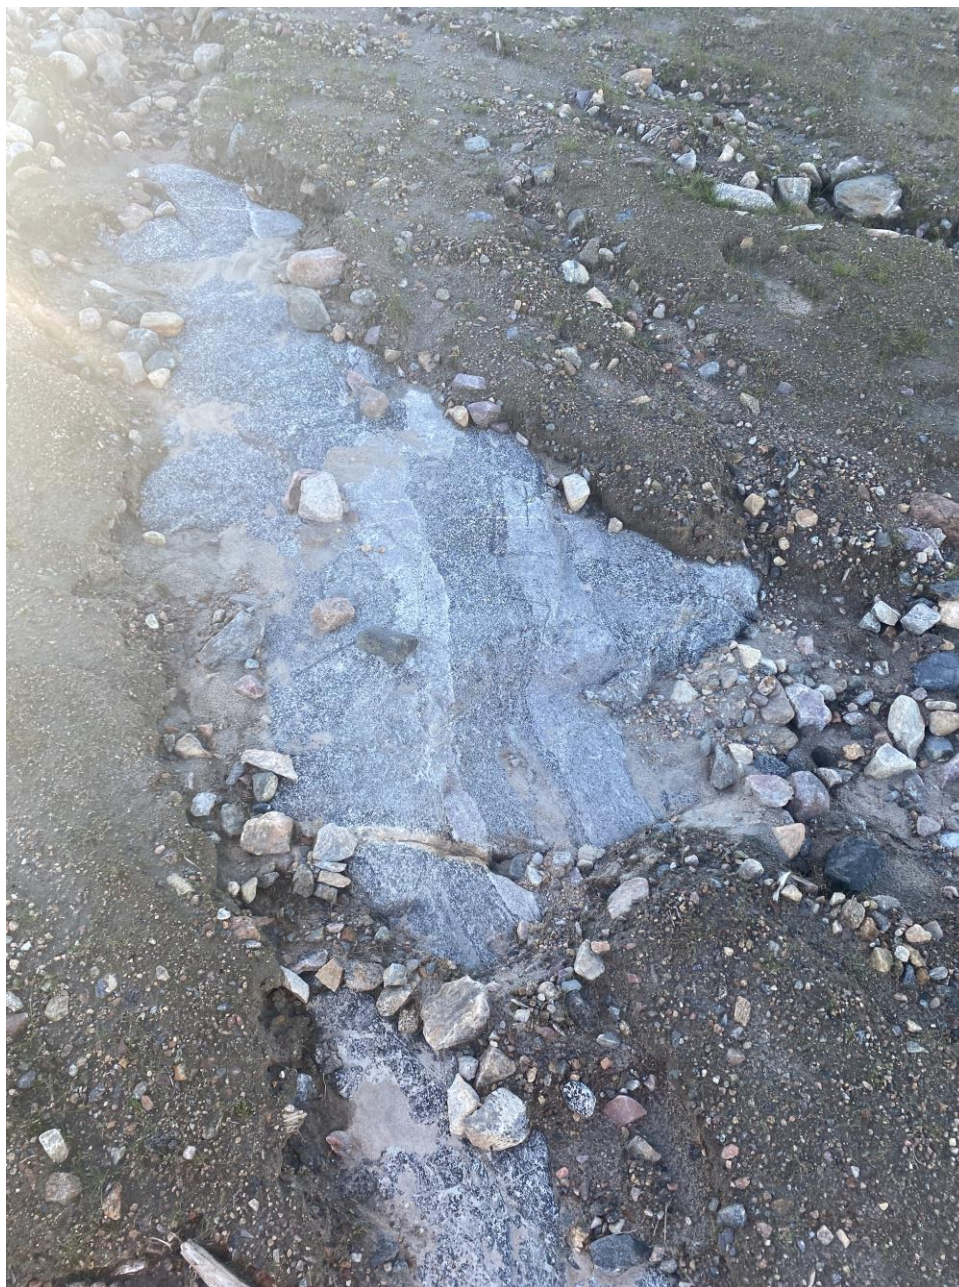
Figur 39. Troligen berg i dagen. IMG\_7457.jpg.

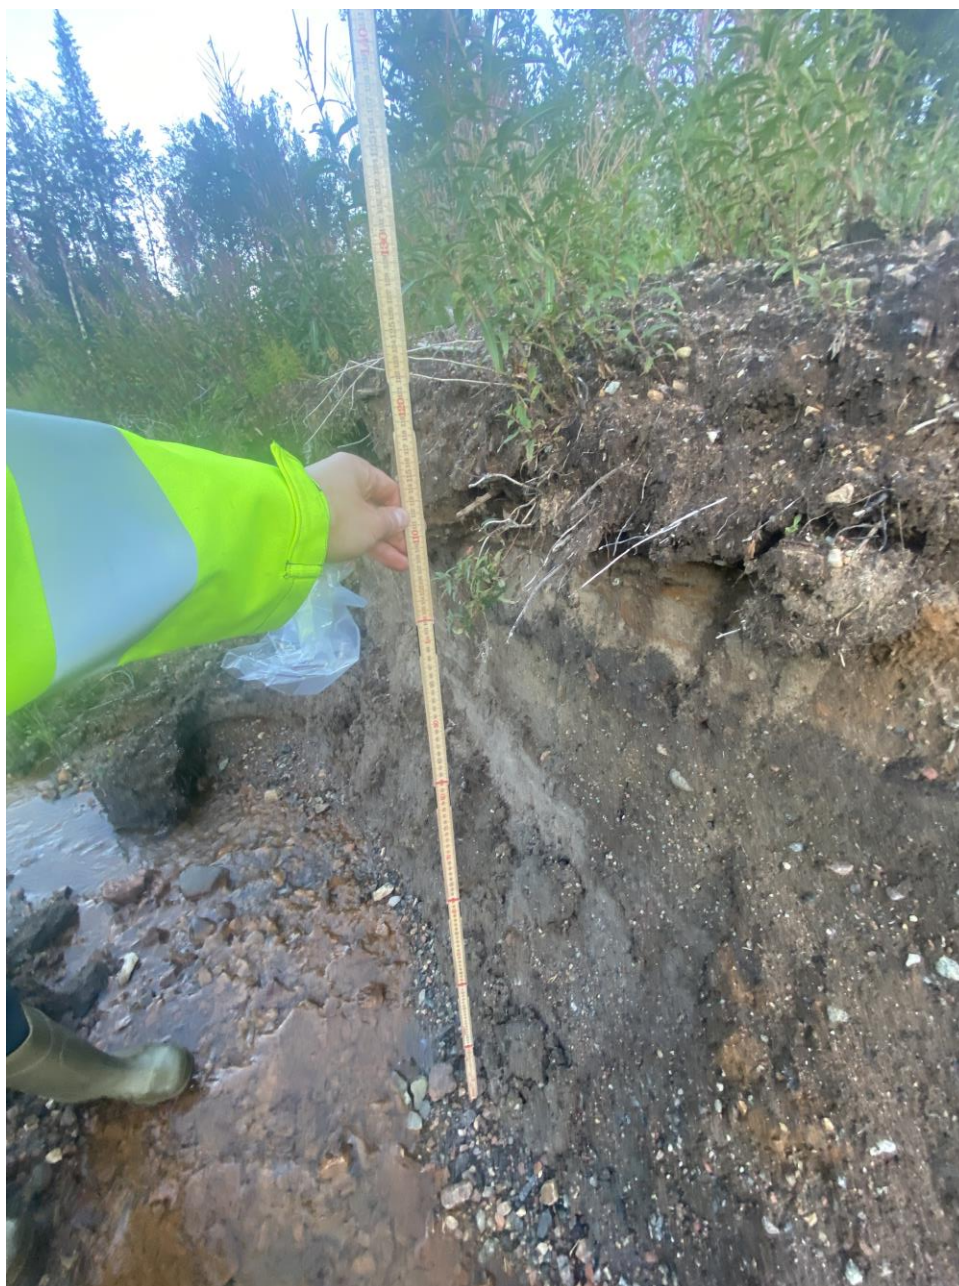
Figur 41. Jordprov 4 och 5. IMG\_7464.jpg.

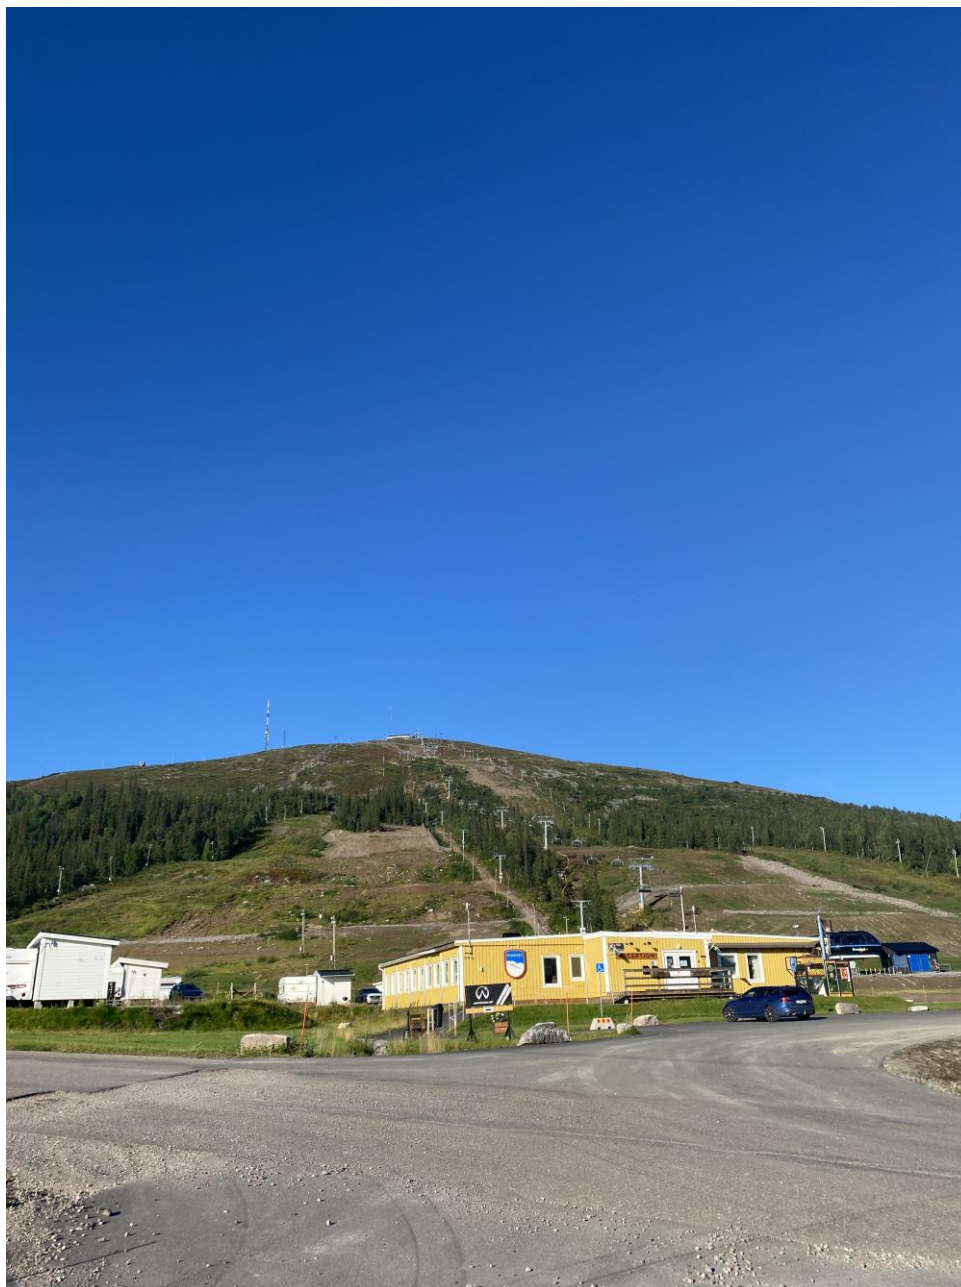
Figur 42. Översiktsbild, befintlig bebyggelse. IMG\_7471.jpg.
